CORREDOR  
**LOGÍSTICO**

# INFORME MENSUAL

## **INFORME DE PROYECTO CORRESPONDIENTE AL MES DE FEBRERO DE 2025**

**NOMBRE DEL PROYECTO:** Corredor Logístico Goascorán-Villa de San Antonio y Tegucigalpa-San Pedro Sula-Puerto Cortés.

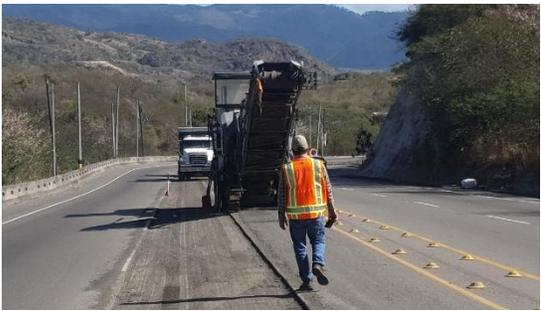
Se observaron actividades de Fresado de carpeta asfáltica y acarreo de material de desperdicio lado derecho, carril izquierdo, desde el km 90+000 hasta el km 92+000 (inicio Cuesta La Virgen).

<p>Fresado de capa asfáltica fin de valle de Comayagua – Siguatepeque km 90 lado derecho (carril izquierdo)</p>

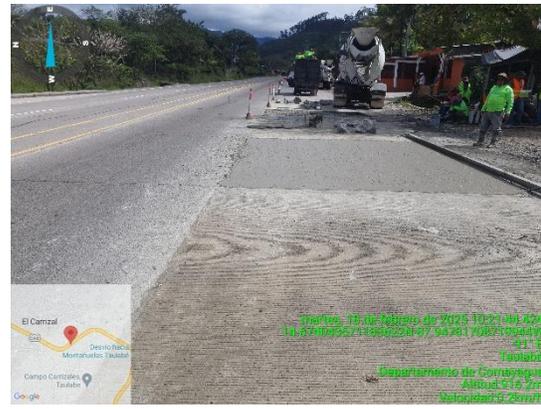
Se observaron trabajos de Demolición y Fundición de Losas de Concreto, desde la estación 132+600 hasta la estación km 133+200

<p> <small>             Martes, 18 de febrero de 2025 10:21 AM CST              14.6748510299997827 85.3257272311W              707 E              035-5              Taulabé              Taulabé              Departamento de Comayagua              Altitud 516.2m              Distancia 5.2km           </small> </p>	<p>Fundición de Losas de Concreto tramo Siguatepeque – Taulabé km 132+600 lado izquierdo</p>

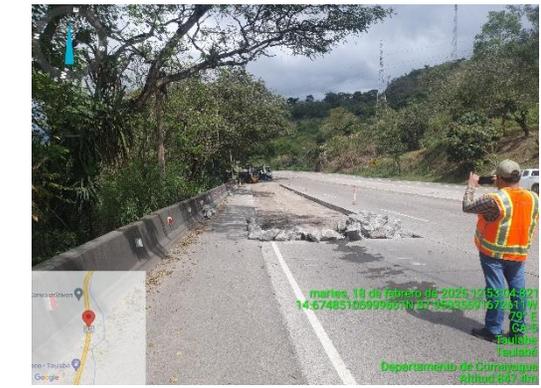
<p> <small>             martes, 18 de febrero de 2025 11:58:43 AM              14.6748510299997827 85.3257272311W              707 E              035-5              Taulabé              Taulabé              Departamento de Comayagua              Altitud 516.4m           </small> </p>	<p>Demolición de losas de concreto y acarreo de material desperdicio en Siguatepeque – Taulabé km 133+200 lado izquierdo</p>

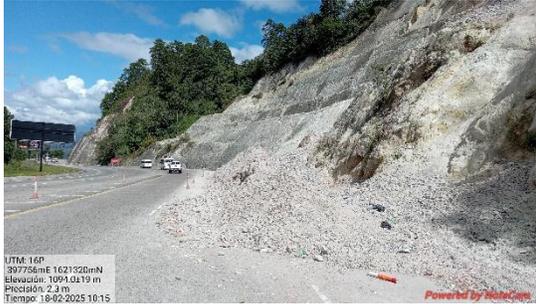
Al momento de la gira se observó que sigue obstruido el carril derecho, trocha derecha, ya que aún no se ha removido el material de derrumbe a la altura del km 131+300, lado derecho, lo que representa un peligro permanente para los usuarios que transitan a diario.

Material de derrumbe sin remover en km 131+300 obstaculizando el tránsito en carril derecho, trocha derecha

- Se observó que aún no se ha removido el derrumbe en el km. 131+300 lado derecho (carril derecho) por lo que solo está habilitado un carril para el tránsito de vehículos hacia San Pedro Sula.
- En este tramo se encuentra la falla geológica del Km 134+500, Aldea El Carrizal, esta sigue activa, se observa que han realizado trabajos colocación y compactado de mezcla asfáltica para nivelar provisionalmente el hundimiento constante, No obstante, la señalización horizontal es insuficiente.

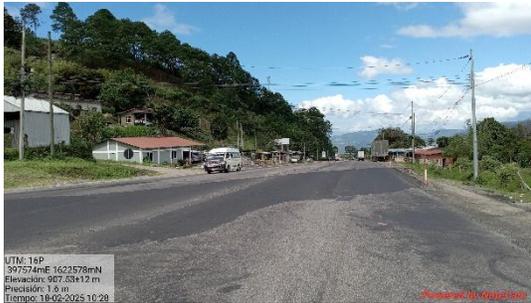
También se observó que realizaron trabajos de colocación de mezcla asfáltica para nivelar el hundimiento de forma provisional en la falla geológica en estación 134+500.

Trabajos con mezcla asfáltica realizados para nivelar el hundimiento en falla km 134+500, aldea El Carrizal

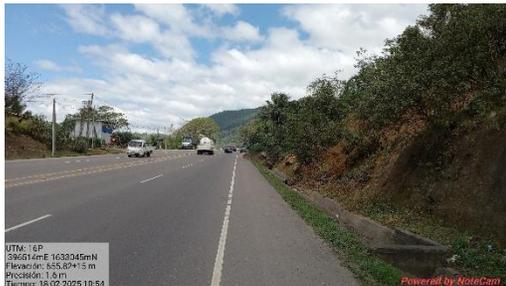
Derrumbe reportado por COVI-H en el km 150+050, lado derecho, al momento de la visita no observo material de derrumbe que obstruye la carretera

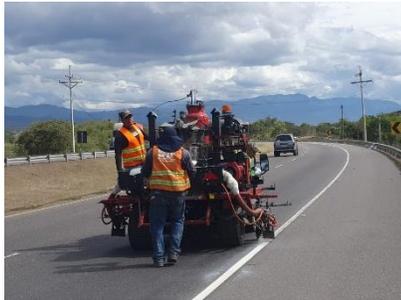
También se identificaron trabajos de señalización horizontal desde la estación 81+000 hasta la estación 88+000 (línea de delimitación de carril, lado izquierdo).

Repintado con pintura termoplástica color blanco de marcas viales que delimitan el carril y el hombro Desvío Villa de San Antonio - Fin del Valle de Comayagua – Siguatepeque km 81, lado izquierdo

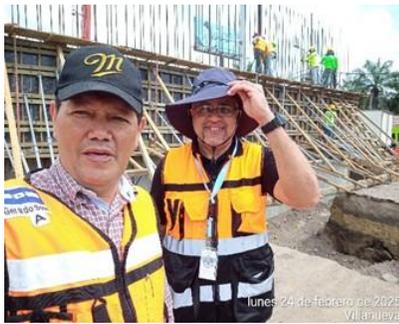
El Concesionario actualmente continúa con los trabajos en el proyecto Intercambiador de Villanueva con la fundición de las paredes de estribo norte o #2 y paredes de estribo sur o estribo #1, esto se realiza con fondos de la Tasa de Uso de Vías Concesionadas (TUVIC).

Vista de equipo técnico de la SAPP, realizando inspección en el proyecto Intercambiador de Villanueva, se aprecia fundición de pared en estribo Norte o estribo#2, km. 219

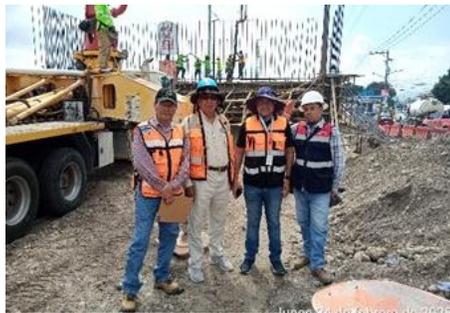
Vista de inspección en el proyecto Intercambiador de Villanueva, personal de la SAPP regional, Supervisión CINSA y residente de COVI HONDURAS, se aprecia fundición de pared en estribo Norte o estribo#2, km. 219

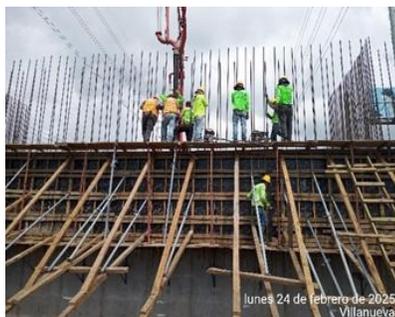
Vista de los trabajos de fundición de pared en estribo Norte o estribo#2 en el proyecto del Intercambiador Villanueva - San Manuel, km. 219.

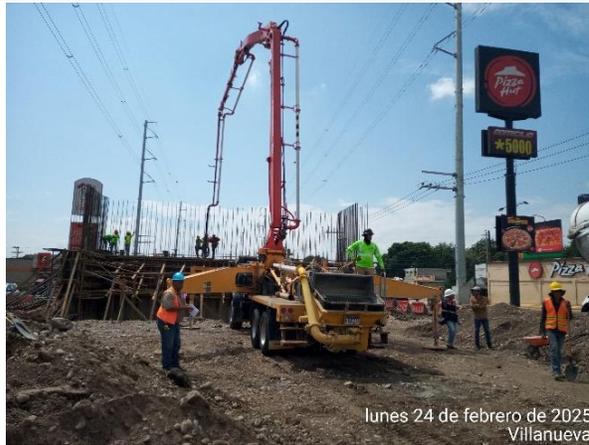
Vista de los trabajos de fundición de pared en estribo Norte o estribo#2 en el proyecto Intercambiador de Villanueva, km. 219

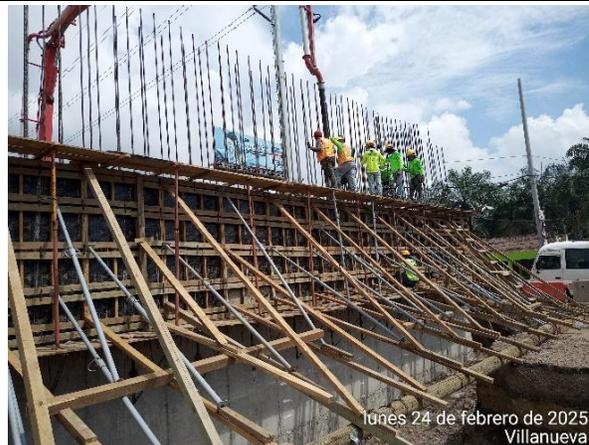
Vista de los trabajos de fundición de pared en estribo Norte o estribo#2 en el proyecto Intercambiador de Villanueva, km. 219.

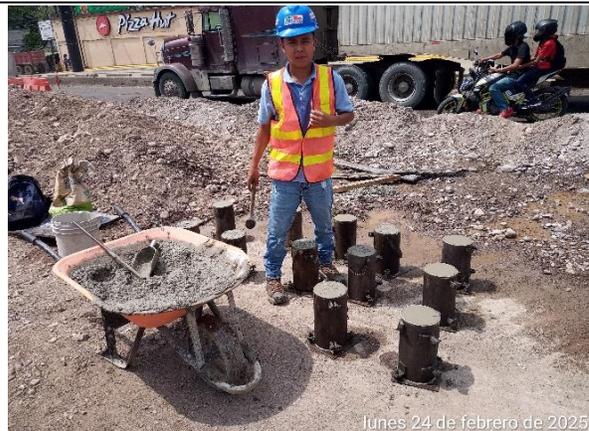
Vista de la toma de muestras de concreto para los cilindros y verificar así su resistencia por parte de la supervisión de CINSa, km. 219

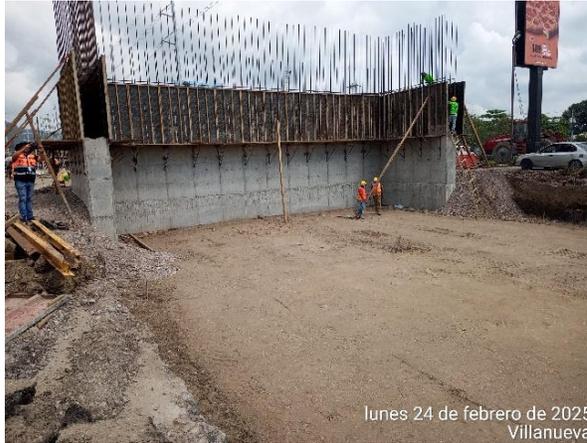
Vista de la pared en estribo Sur o estribo #1, ya fundida en el proyecto Intercambiador de Villanueva, km. 219

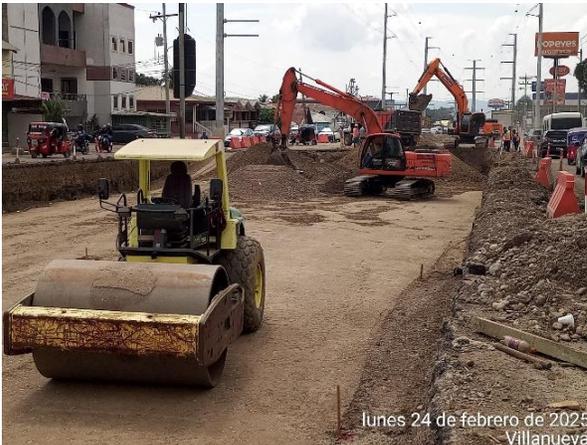
Vista de los trabajos de excavación y de nivelación en el estribo Sur o estribo #1 donde se levantará rampa, km. 219

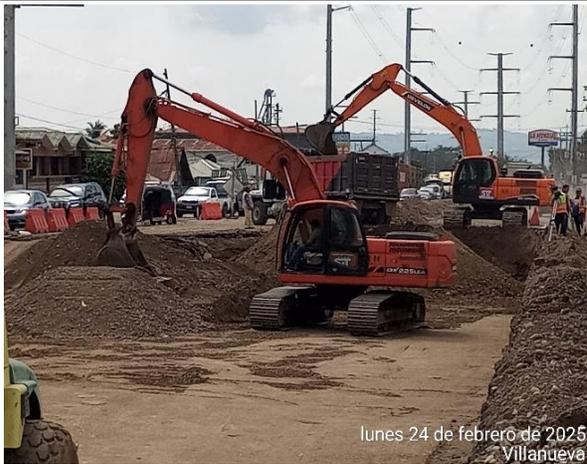
Vista de los trabajos de excavación y de nivelación en el estribo Sur o estribo #1 donde se levantará rampa, km. 219

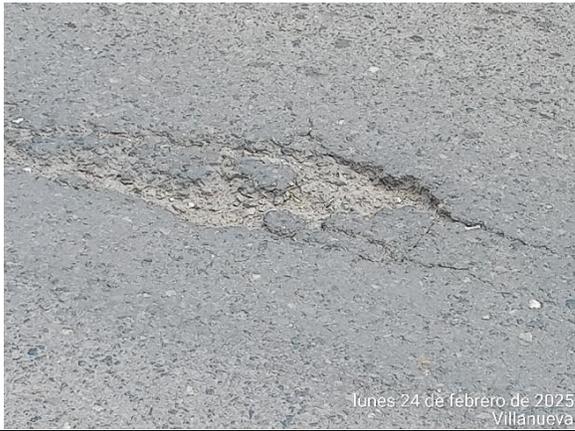
En el tramo se observó pintura borrosa en la superficie de rodadura, faltan vialetas, igualmente el señalamiento vertical muestra daños, se observó varios rótulos e hitos dañados que deben reponerse, baches grandes y pequeños, ahuellamiento severo y cuero de lagarto en varios puntos.

<p>lunes 24 de febrero de 2025 Villanueva</p>	<p>Vista de bache profundo en calzada de trocha izquierda en estación 230+000.</p>

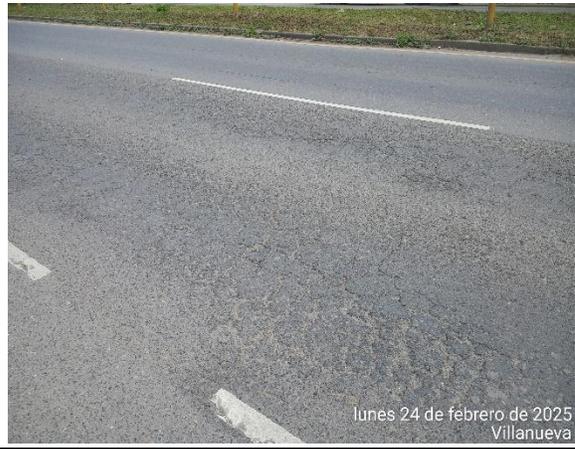
<p>lunes 24 de febrero de 2025 Villanueva</p>	<p>Vista de cuero de lagarto muy marcado en trocha izquierda en estación 229+810.</p>

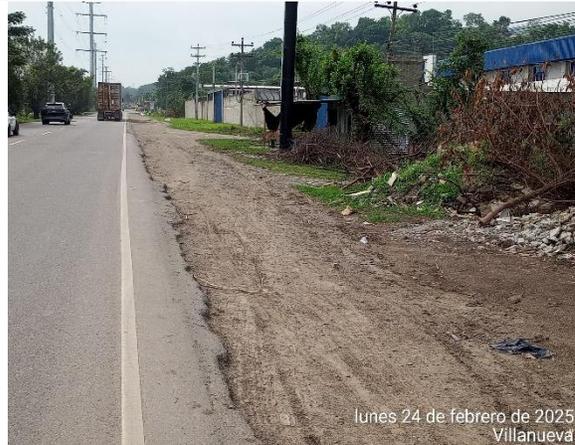
<p>lunes 24 de febrero de 2025 Villanueva</p>	<p>Vista del hombro destruido en trocha izquierda por empresa que fabrica camas en estación 227+790.</p>

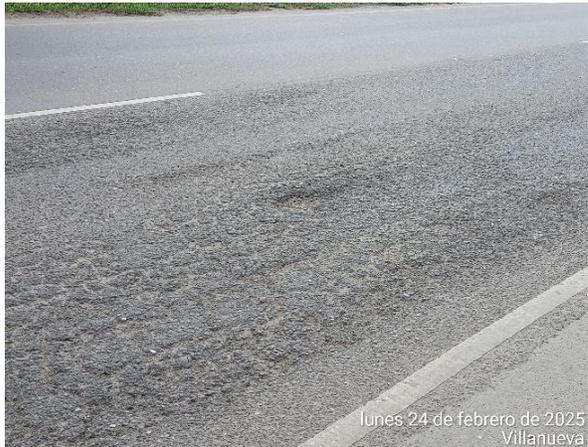
<p>lunes 24 de febrero de 2025 Villanueva</p>	<p>Vista de cuero de lagarto muy marcado en trocha izquierda en estación 225+900.</p>

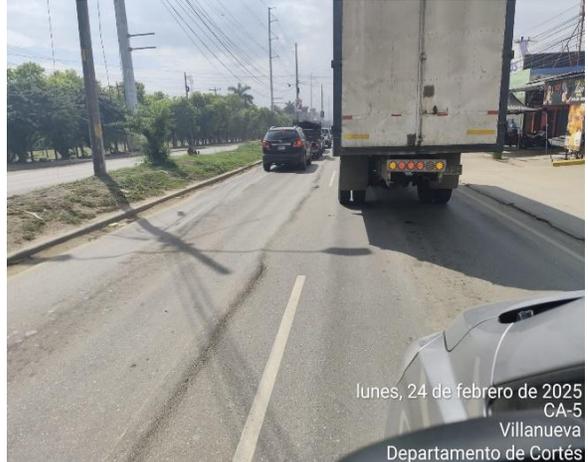
<p>lunes, 24 de febrero de 2025 CA-5 Villanueva Departamento de Cortés</p>	<p>Vista de severo ahuellamiento en la calzada entre estaciones 219+000 a la 220+000 en trocha izquierda.</p>

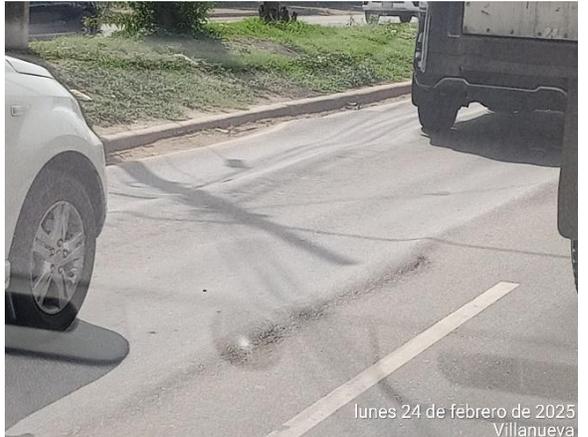
<p>lunes 24 de febrero de 2025 Villanueva</p>	<p>Vista de severo ahuellamiento en la calzada entre estaciones 219+000 a la 220+000 en trocha izquierda.</p>

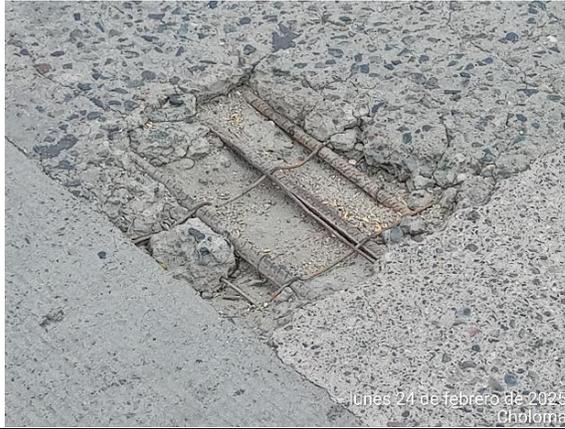
Vista de bache grande en losa de puente de Choloma estación 9+120.

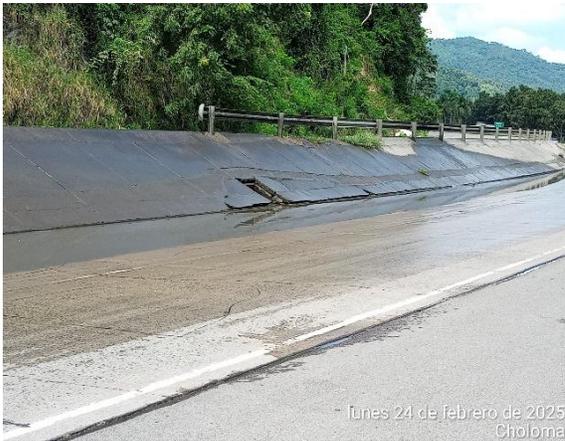
Vista de calzada inundada debido a alcantarillada azolvada en estación 19+200.

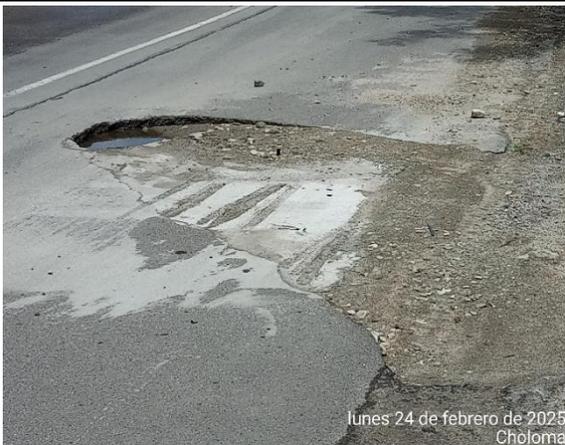
Vista de bache grande en el hombro derecho en estación 19+200.

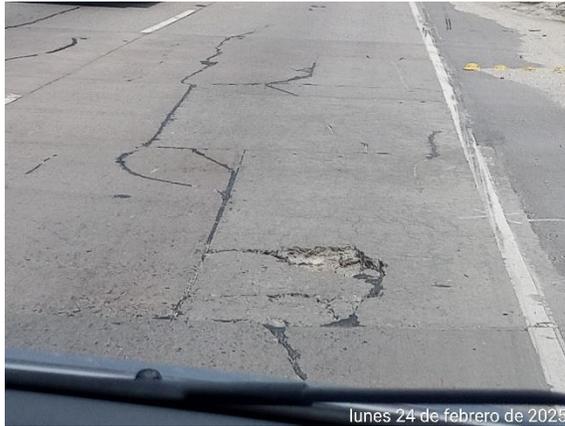
Vista de bache grande y profundo en losa de calzada en trocha derecha en estación 25+300.

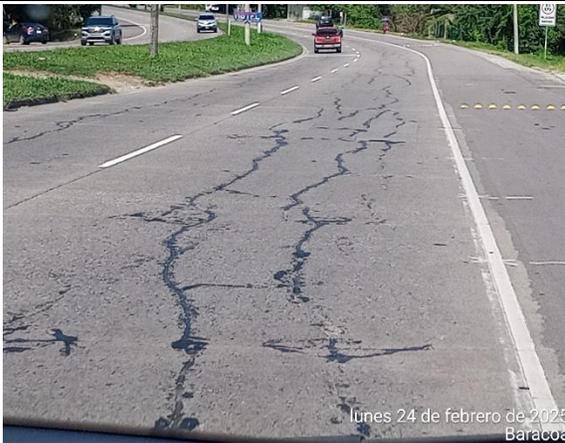
Vista de fisuras y grietas grandes y profundas en losa de calzada en trocha derecha en estación 33+040.

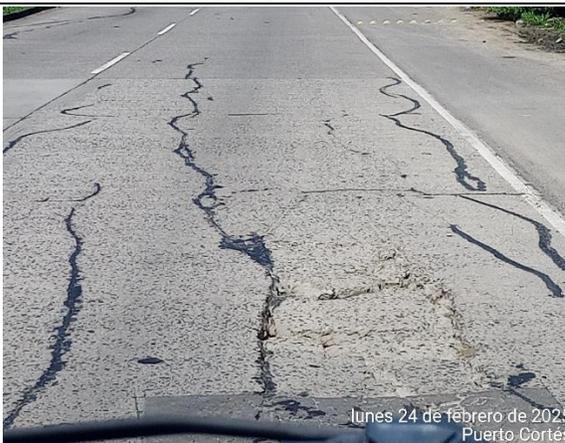
Vista de grietas grandes y bache profundo en losa de calzada en trocha derecha en estación 35+860.

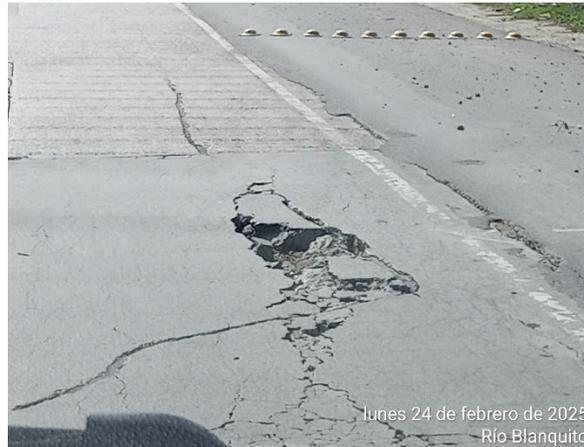
Vista de bache grande y profundo en losa de calzada en trocha izquierda en estación 22+105.

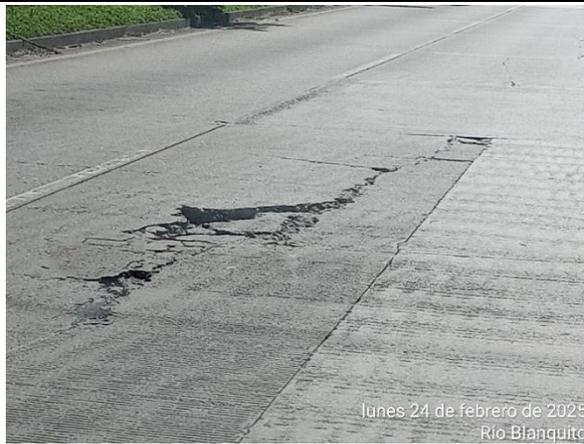
Vista de bache grande y profundo en losa de calzada en trocha izquierda en estación 21+200.

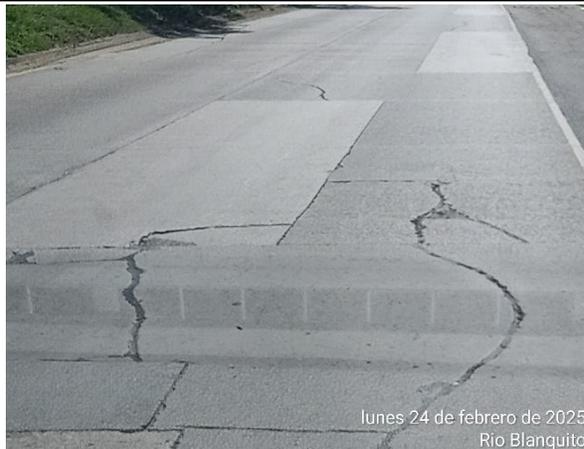
Vista de calzada con grietas profundas y en las cuales falta sello elastomérico.

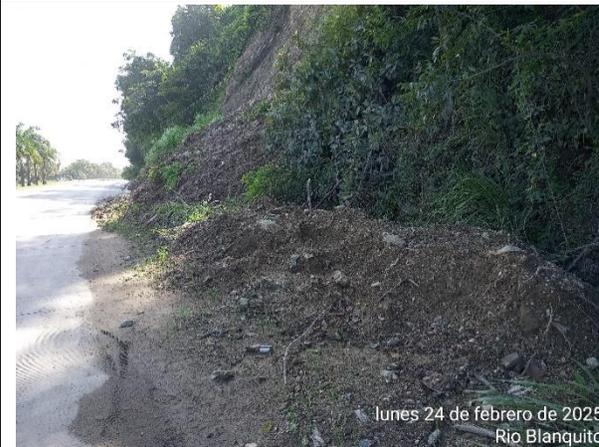
Se observó varios derrumbes grandes sobre cunetas y hombros en trocha izquierda que deben ser removidos cuanto antes.

Vista de derrumbe de gran tamaño sobre la cuneta y hombro en trocha izquierda en estación 19+270.

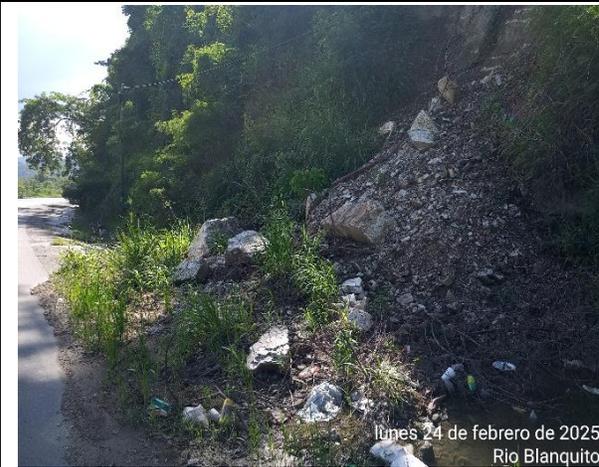
Vista de derrumbe de gran tamaño sobre la cuneta y hombro en trocha izquierda en estación 19+000.

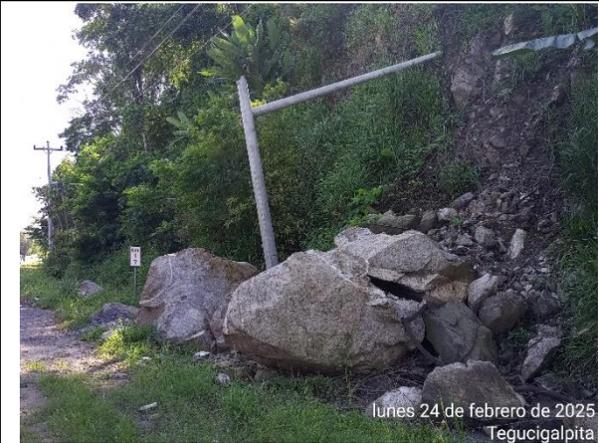
Vista de derrumbe de piedras de gran tamaño sobre la cuneta y hombro en trocha izquierda, poste de energía eléctrica dañado en estación 17+000.
