- a) Informe No. 90 elaborado por SAYBE Y ASOCIADOS (mayo 2024) de Supervisión del Mantenimiento Proyecto "Rehabilitación del tramo carretero San Juan - Gracias, y construcción del tramo carretero Gracias - Celaque, incluye el mantenimiento por diez (10) años"

INFORME ESPECIAL DE MANTENIMIENTO POR ESTANDARES No. 90 8VO AÑO.

SUPERVISION DE LA "REHABILITACION Y MANTENIMIENTO DEL TRAMO CARRETERO SAN JUAN – GRACIAS Y CONSTRUCCION DEL TRAMO CARRETERO GRACIAS – CELAQUE, INCLUYE MANTENIMIENTO POR 10 AÑOS".

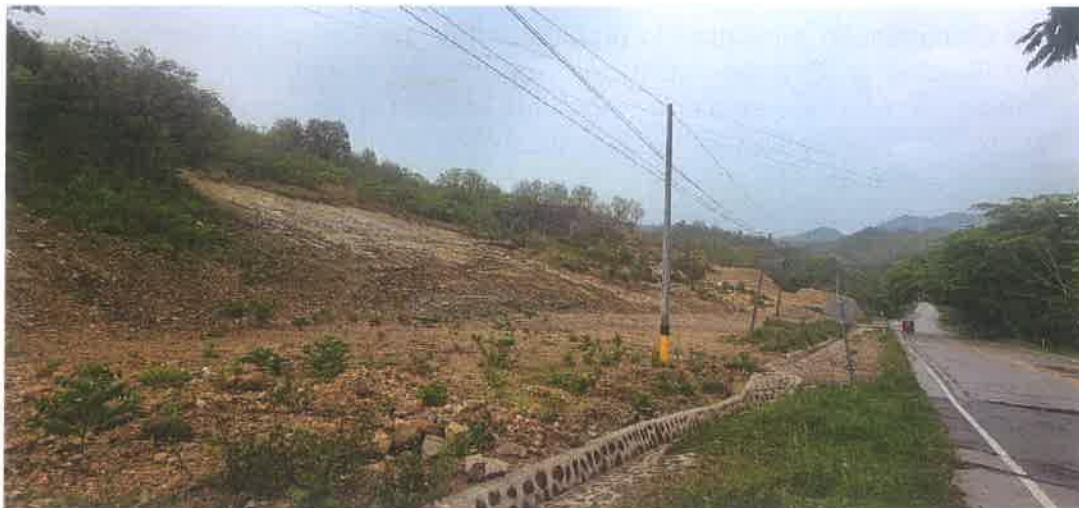
Toma del Talud de la Falla del Km 77 donde se puede confirmar que no se ha iniciado ninguna de las actividades que según Cronograma de Trabajo se iniciarían a mediados del mes de febrero como ser: gaviones, impermeabilización de superficie, accesos

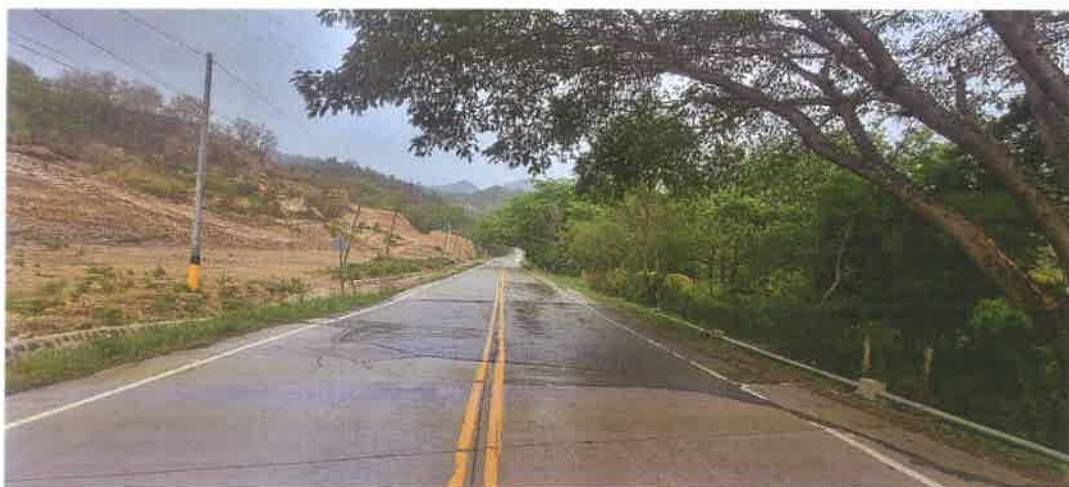
Toma de la Calzada de Rodadura frente a la Falla del Km 77 donde se puede observar que no se ha dado inicio a los trabajos reprogramados: demolición del pavimento, colocación de la sub base, restauración del MR-650, señalización y sellado de de las grietas donde no se demuelan las pastillas, entre otros.

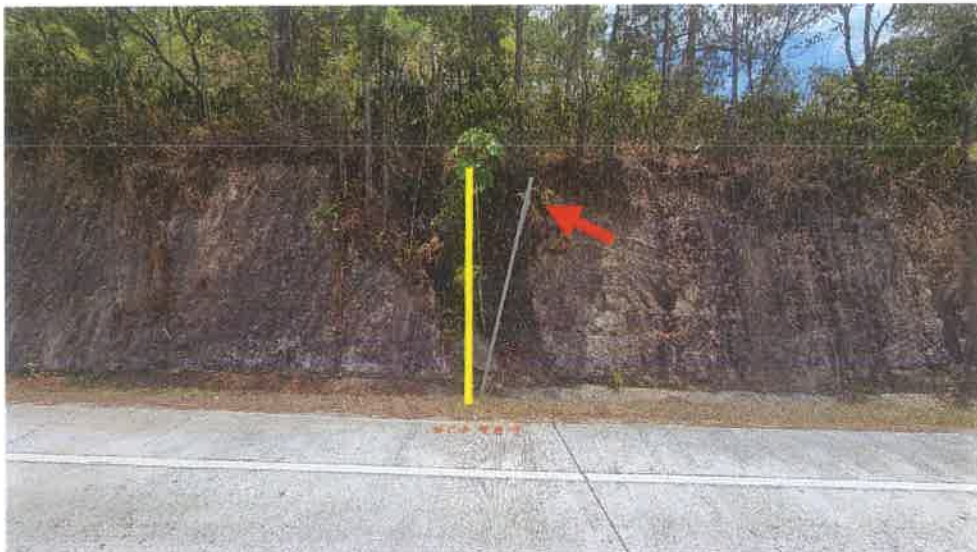
Las Señales Verticales no solo son objeto de hurto, sino que también están sometidas al maltrato por diferentes razones: 1) Por el impacto de vehículos, que al buscar una zona segura de estacionamiento no se percatan y si lo hacen no tienen el cuidado de no dañar la señal existente en su espacio de estacionamiento y 2) Siempre por golpe de vehículos pero de manera accidental ya que al perder el control de este, impactan en las señales dañándolas; fue el caso en este mes de mayo donde se encontró al menos dos (2) señales que requerían ser atendidas. Se ordenó al Contratista proceder a corregir y/o repararlas. A continuación, se detallan las señales con problemas, donde se puede constatar el daño que las pone fuera de Especificaciones.

Aplomar Señal Vertical de Curva Izquierda en el Km 62+989 L. I.

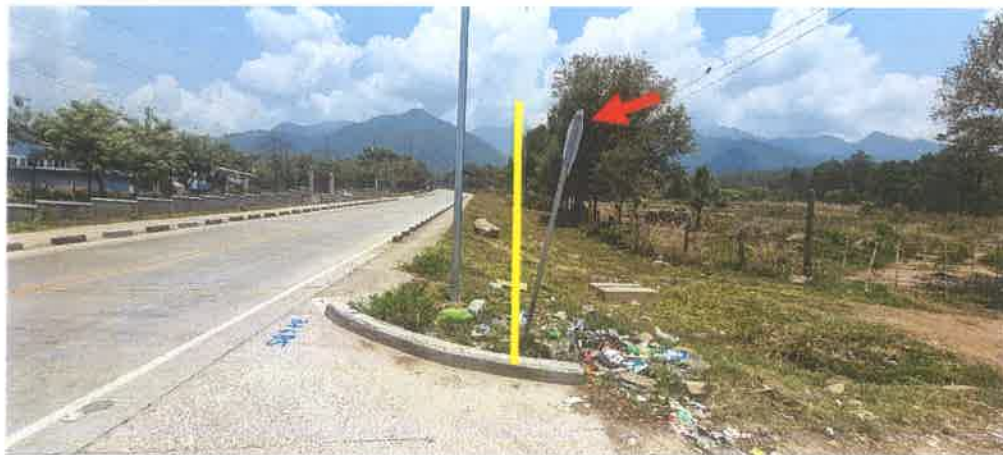
Las Señales Verticales por su ubicación están expuesta a sufrir daños por vehículos que circulan por la vía, fue el caso de la Señal Vertical de Alto del Km 3+685 L. D donde por su ubicación fue impactada por algún camión/volqueta haciendo que perdiera su verticalidad; para hacer que la señal vuelva a estar dentro de los parámetros exigidos por las Especificaciones, se instruyó al Contratista procediera con su aplome.

Aplomar Señal Vertical de Alto en el Km 3+685 L. D.

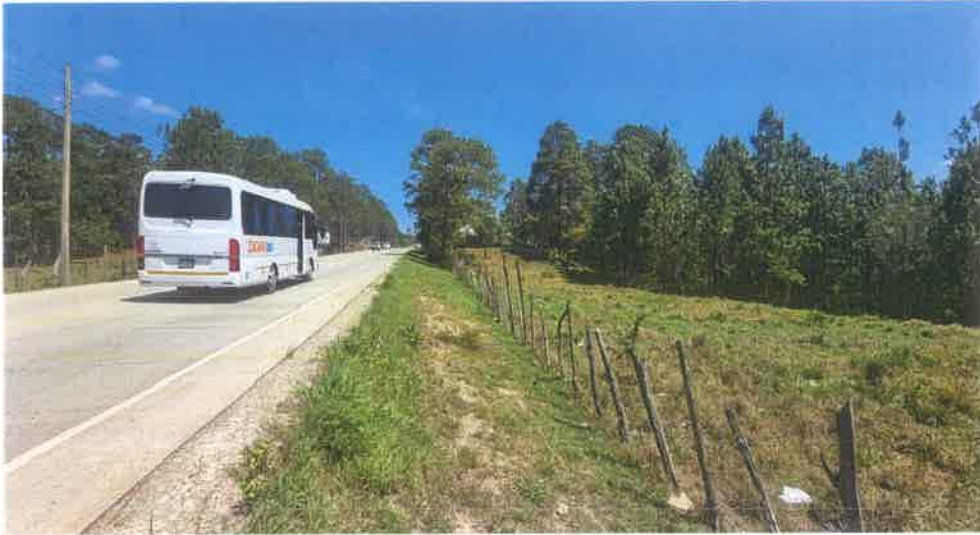
Imagen en el Derecho de Via en el Km 50+310 L. I. Obsérvese que se mantiene totalmente limpio y la maleza dentro de Especificaciones.

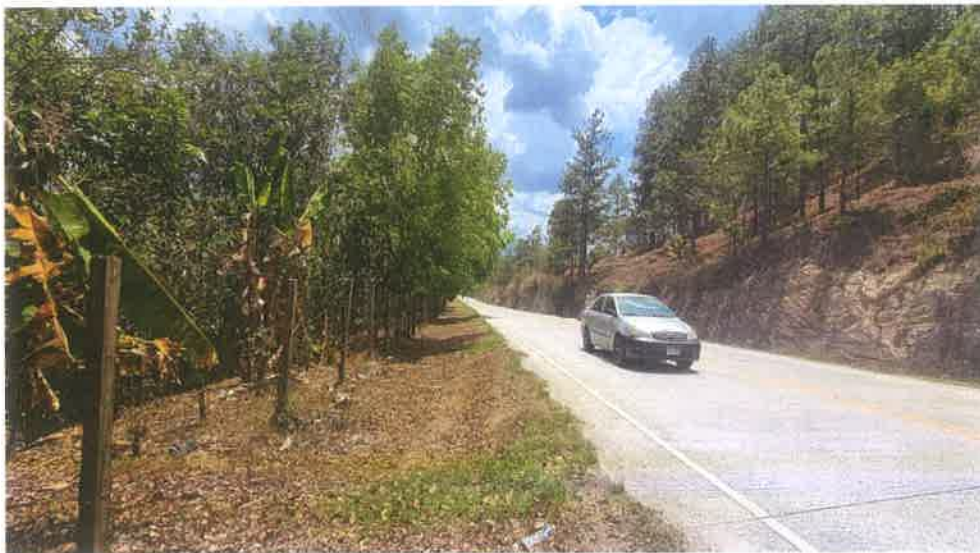
Toma del Derecho de Via del Km 61+915 L. I., se puede constatar que se mantiene la maleza dentro de los Terminos de Contrato.

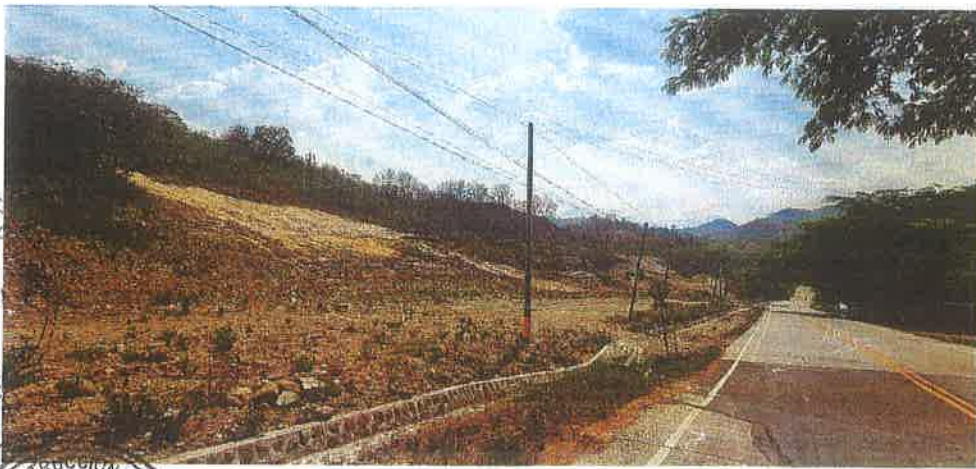
Imagen en la zona de la falla, sin ningunas actividades recientes.
