Proyecto:
MANTENIMIENTO POR ESTANDARES DE LA CARRETERA
Gracias - Santa Rosa de Copán

Informe Mensual de Mantenimiento

Informe N. 36 - Mes de Abril 2018

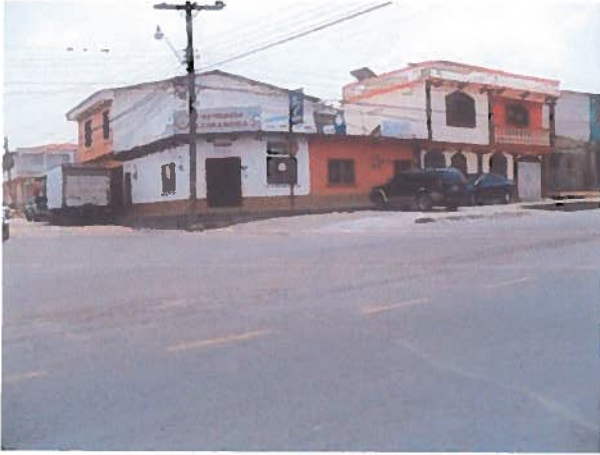
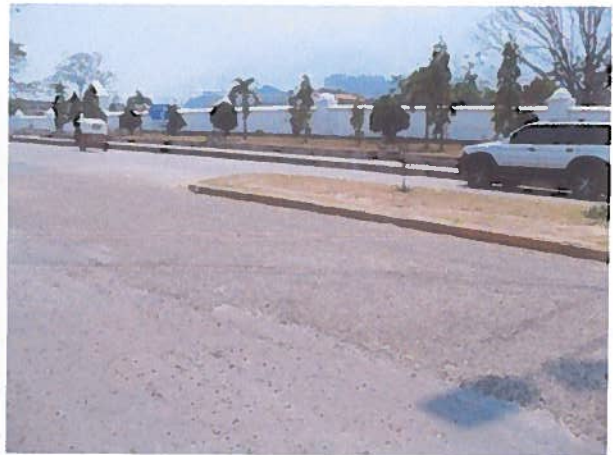
Vista de algunos de los sellos superficiales colocados en el Bulevar de Gracias, según requerimientos de la SAPP.

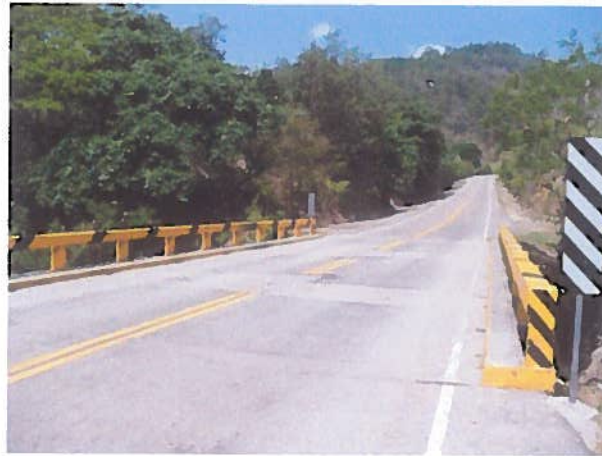
Vista de los sellos superficiales colocados en el puente Higuito, según requerimientos de la SAPP.

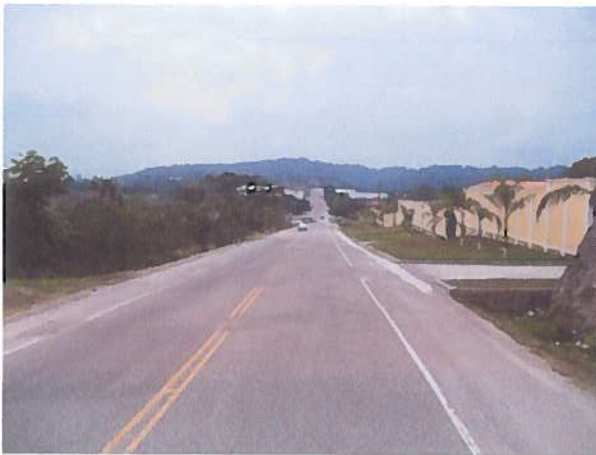
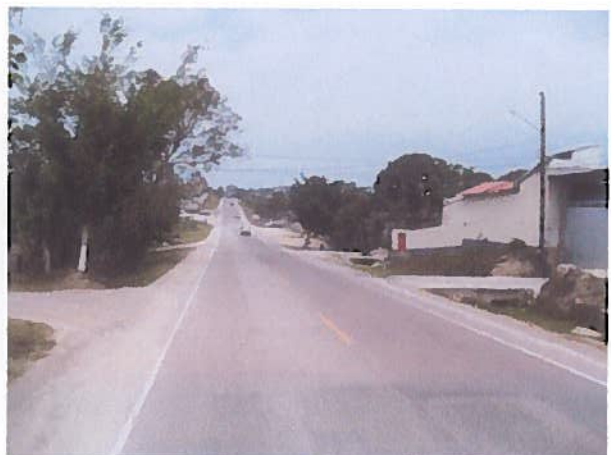
Vista de los sellos superficiales colocados en los 2 últimos kilómetros del tramo, según requerimientos de la SAPP.

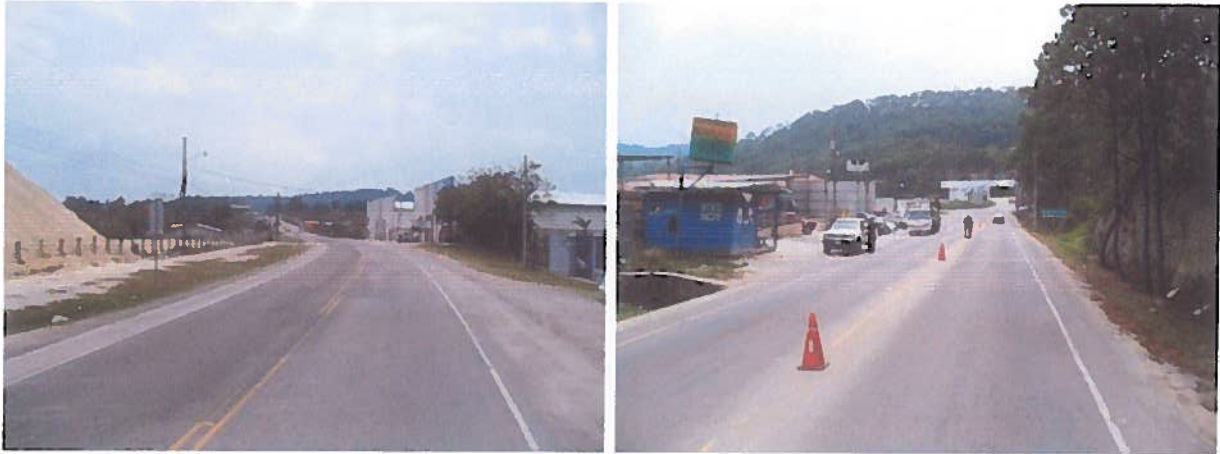
Vista de los sellos superficiales colocados en los 2 últimos kilómetros del tramo, según requerimientos de la SAPP.

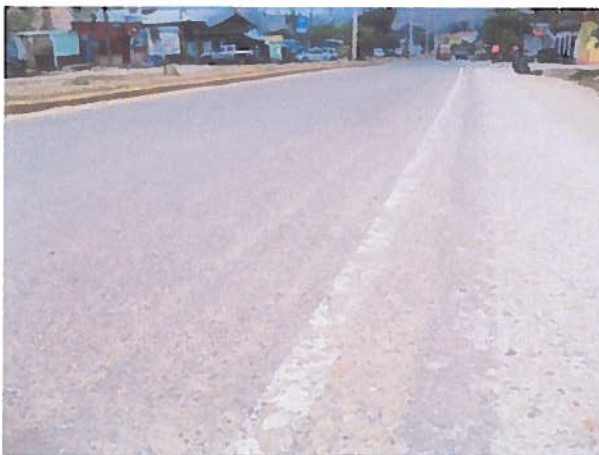
Como necesidad de atención nueva en el período anterior se le solicitó al Contratista la reposición de la señalización horizontal, que incluye pintura y colocación de vialetas reflectivas, en todos aquellos sectores que hagan falta a lo largo del tramo. Se pudo verificar durante la inspección que las vialetas fueron colocadas no así la pintura termoplástica, por lo que el Contratista incurrió en **incumplimiento**.

Vista de la condición original, en la inspección anterior.

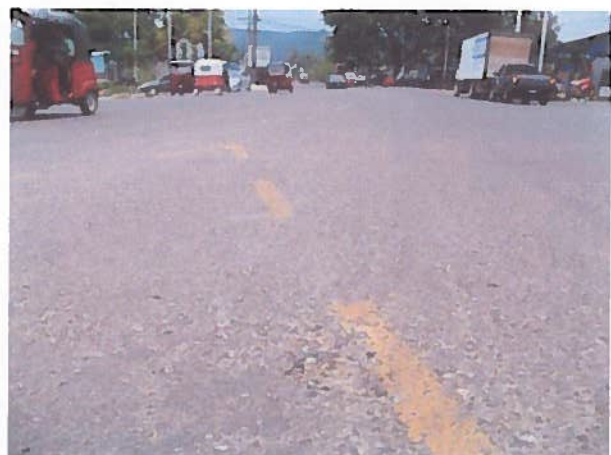
Vista de la condición actual, la pintura no ha sido restablecida.

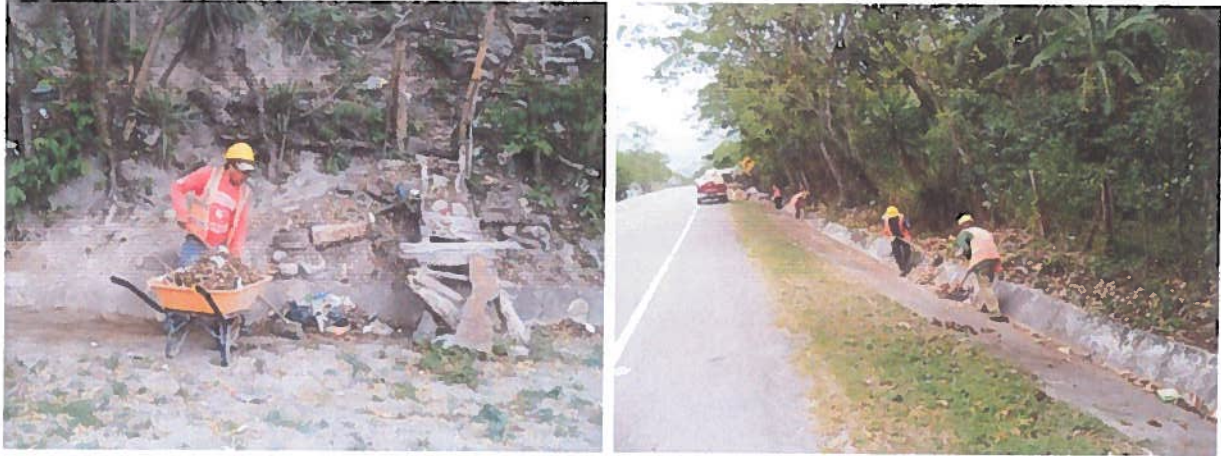
Personal del Contratista realizando limpieza de cunetas y recolección de basura.

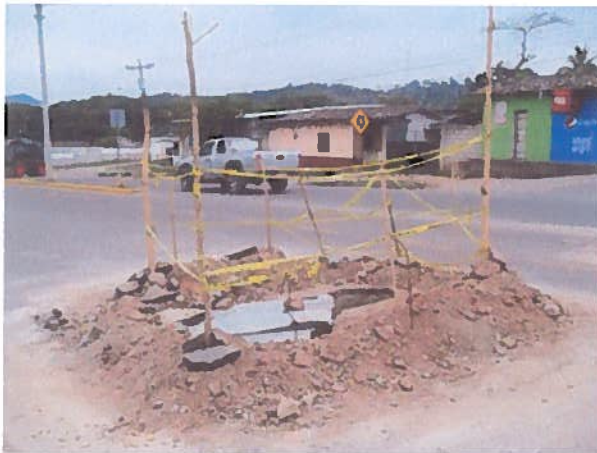
(1) Necesidad de Atención Nueva, Est. 83+840, LD, Enviar nota a Municipalidad de Gracias, para solicitar que termine los trabajos en la tubería de aguas negras que atraviesan la calzada.

No.	ESTACIÓN INICIAL	ESTACIÓN FINAL	LADO	DESCRIPCIÓN	OBSERVACIONES
1	83+840			Enviar nota a Municipalidad de Gracias, para solicitar que termine los trabajos en la tubería de aguas negras que atraviezan la calzada.

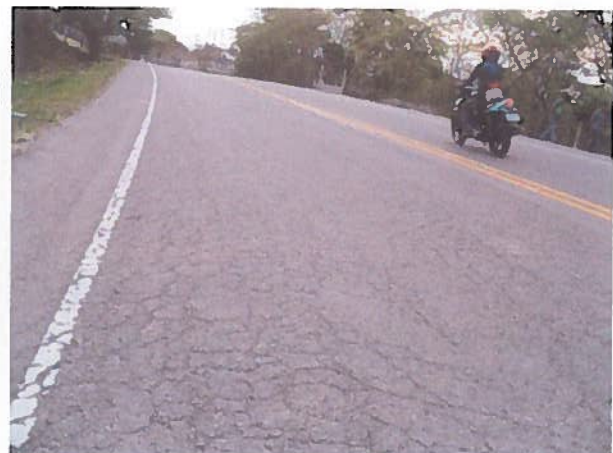
(2) Necesidad de Atención Nueva, Est. 97+350 – 97+450, LI, Aplicar sello superficial asfáltico con agregado de 3/8".

15	97+350	97+450		Aplicar sello superficial asfáltico con agregado de 3/8".

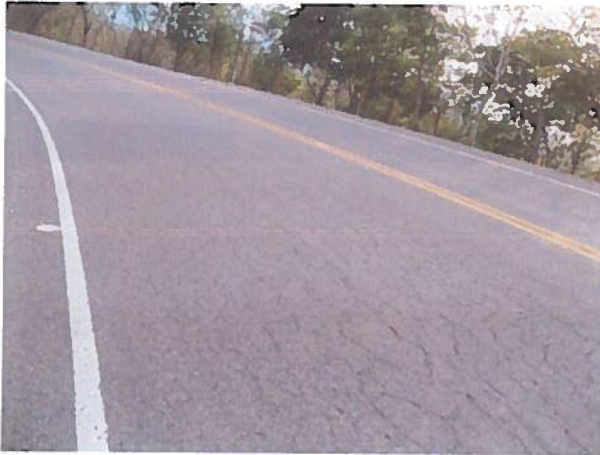
(1) Defecto priorizado, Est. 95+070 -95+180, Ambos lados, Aplicar sello superficial asfáltico con agregado de 3/8".

16	35	95+070	95+180	Ambos	Aplicar sello superficial asfáltico con agregado de 3/8".

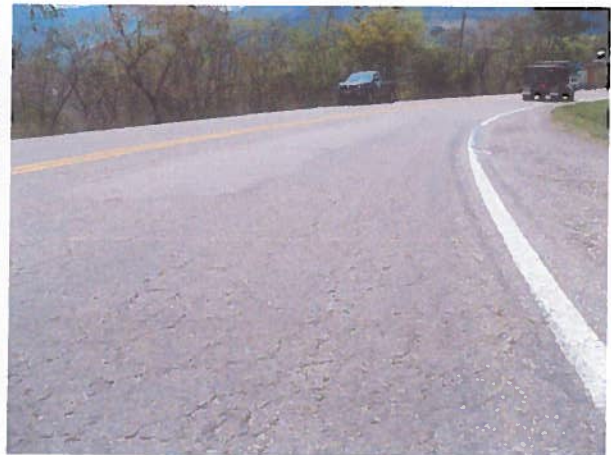
(2) Defecto priorizado, Est. 113+115 – 113+230, LI, Aplicar sello superficial asfáltico con agregado de 3/8".

43	71	113+115	113+230	LI	Aplicar sello superficial asfáltico con agregado de 3/8".
