# INFORME MENSUAL No. 104

01 DE FEBRERO AL 29 DE FEBRERO DEL 2024

SUPERVISIÓN DE OBRAS DE CONSTRUCCIÓN DEL PROYECTO:  
DISEÑO, CONSTRUCCIÓN, ADMINISTRACIÓN, FINANCIAMIENTO,  
MANTENIMIENTO Y TRANSFERENCIA DE LAS OBRAS DE  
INFRAESTRUCTURA Y MEJORAMIENTO DE LA RED VIAL DE SAN  
PEDRO SULA.

S1502-GG-FI-104

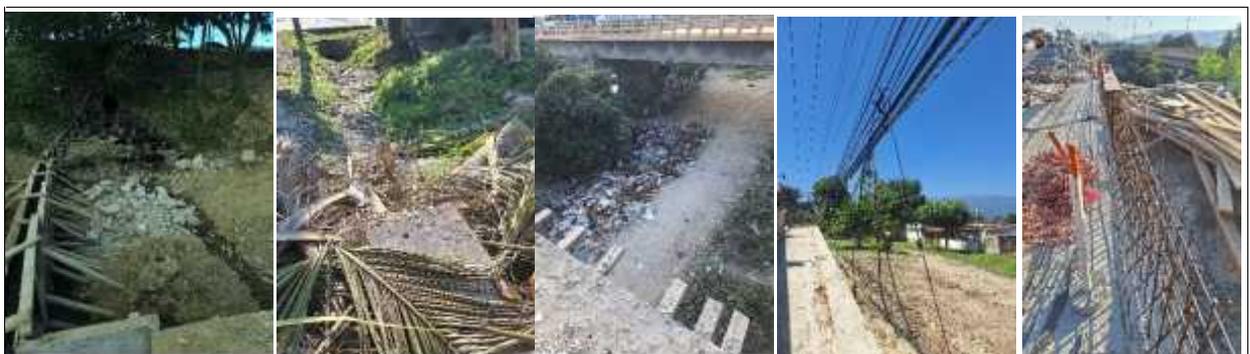
- ) Ausencia de una patrulla o personal municipal de vialidad que oriente el tráfico vehicular para evitar accidentes o conflictos de tránsito.

**Fotografía 3:** Situaciones que presentan riesgo ambiental

Se recomienda al **REGENTE AMBIENTAL** y al encargado de **SEGURIDAD OCUPACIONAL** el cumplimiento del **REGLAMENTO GENERAL DE MEDIDAS PREVENTIVAS DE ACCIDENTES DE TRABAJO Y ENFERMEDADES PROFESIONALES (RGMPATEP)** para la implementación y el cumplimiento de los artículos que competen a la naturaleza de los proyectos. (**ACUERDO EJECUTIVO, GACETA No. 30,523, fecha 19 de octubre 2004**).

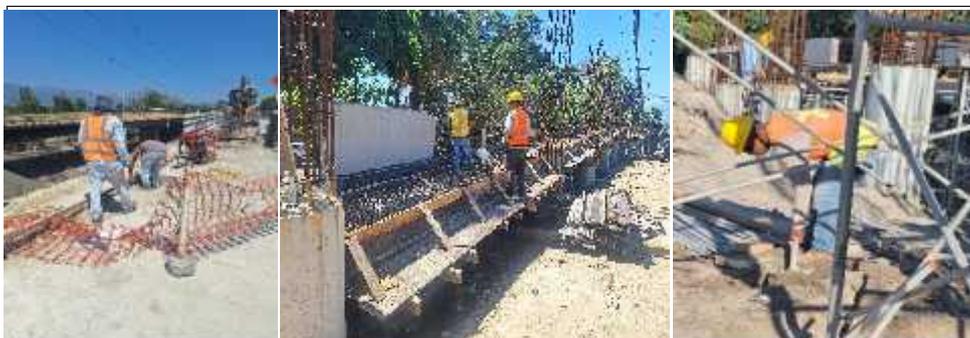
**Fotografía 7:** Personal con su EPP INCOMPLETO para estar en la zona de trabajo. Falta de cascos, falta de botines, falta de guantes.
