CORREDOR
LOGÍSTICO

INFORME MENSUAL

JULIO 2024

NOMBRE DEL PROYECTO: Corredor Logístico Goascorán-Villa de San Antonio y Tegucigalpa-San Pedro Sula-Puerto Cortés.

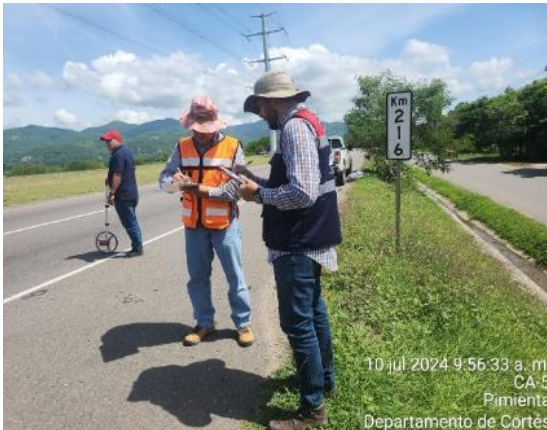
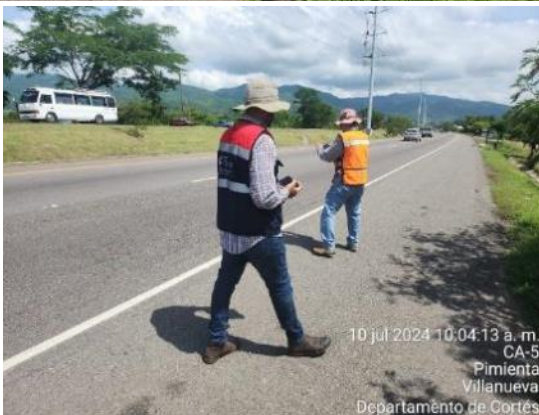
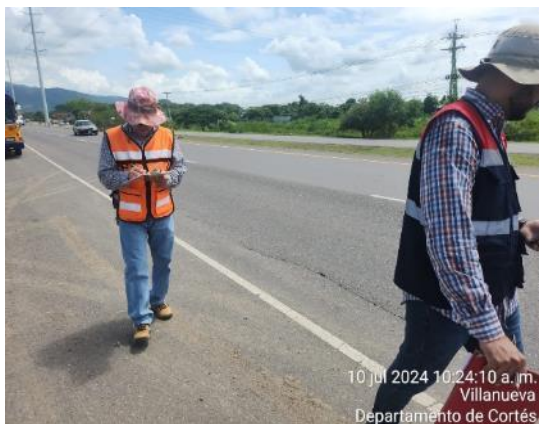
Tramo de San Pedro Sula - Villanueva (216+000).

Se realizo la medición trimestral de los niveles de servicio en conjunto personal de la SAPP y el Concesionario en estación 216+000 a la 217+000.

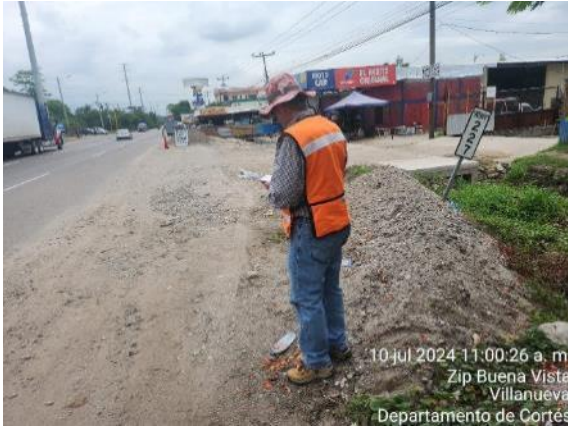
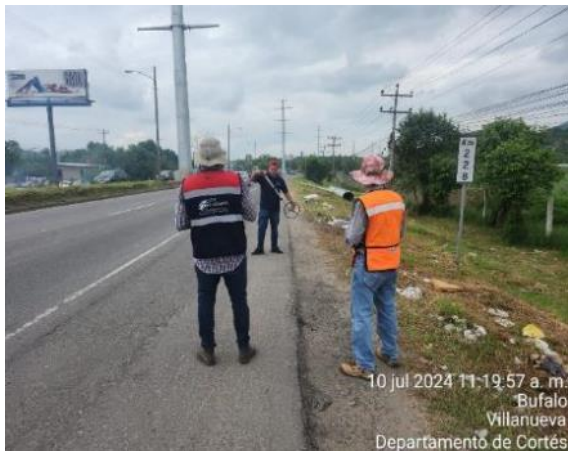
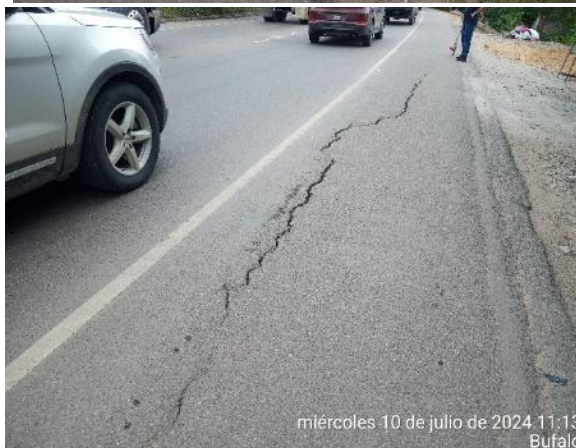
Tramo de San Pedro Sula - Villanueva (227+000).

Se realizo la medición trimestral de los niveles de servicio en conjunto personal de la SAPP y el Concesionario en estación 227+000 a la 228+000.

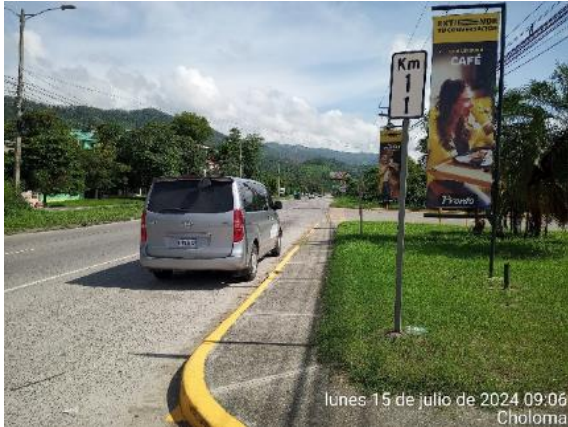
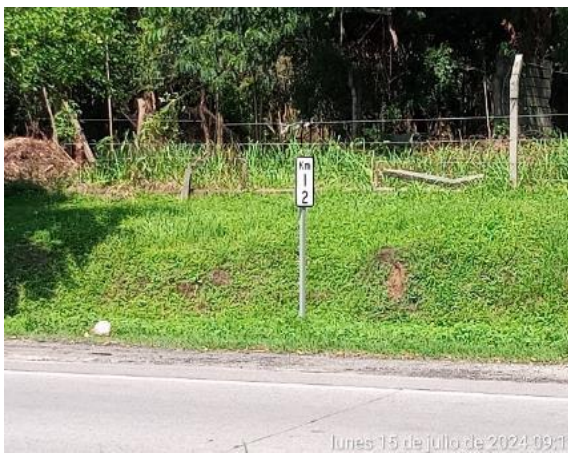
Tramo de San Pedro Sula - Puerto Cortes.

Se realizo la medición trimestral de los niveles de servicio en conjunto personal de la SAPP y el Concesionario en estación 11+000 a la 12+000.

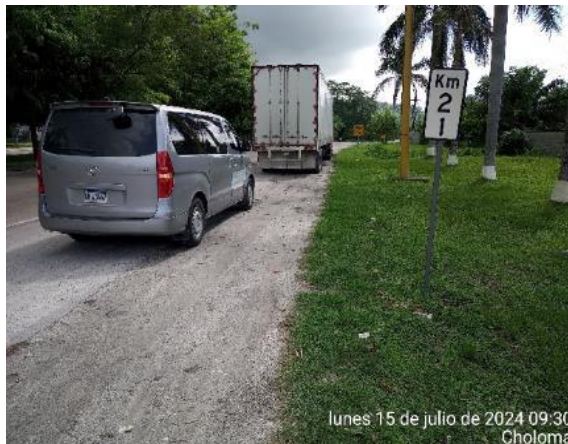
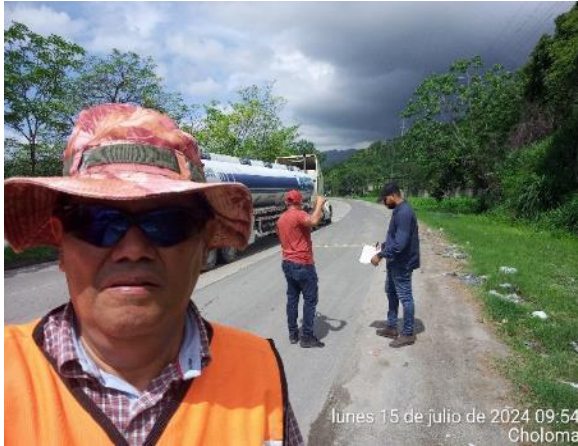
Se realizo la medición trimestral de los niveles de servicio en conjunto personal de la SAPP y el Concesionario en estación 21+000 a la 22+000.

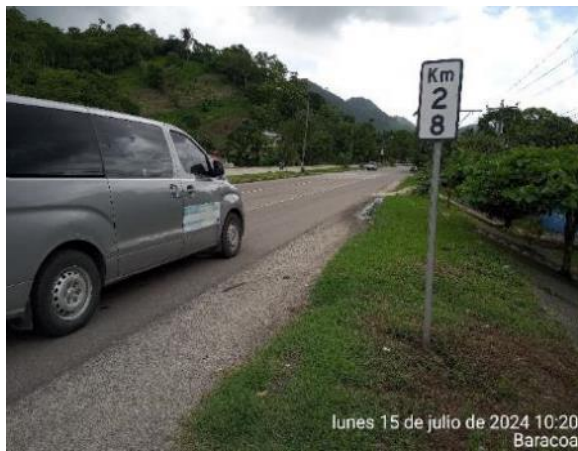
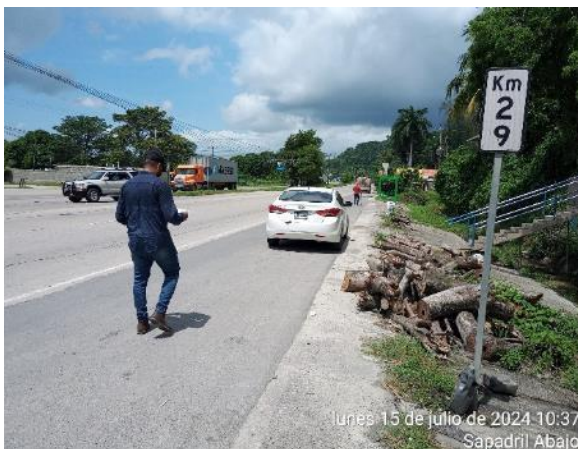
Se realizo la medición trimestral de los niveles de servicio en conjunto personal de la SAPP y el Concesionario en estación 28+000 a la 29+000.

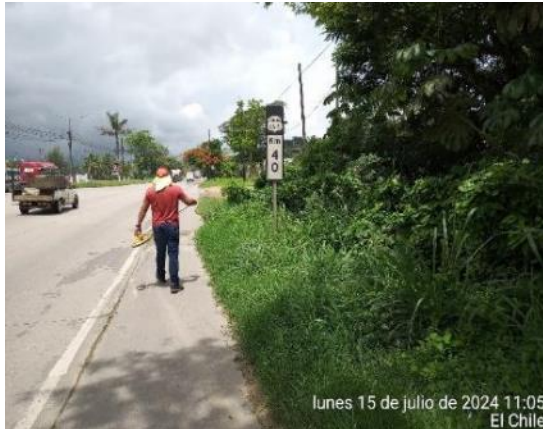
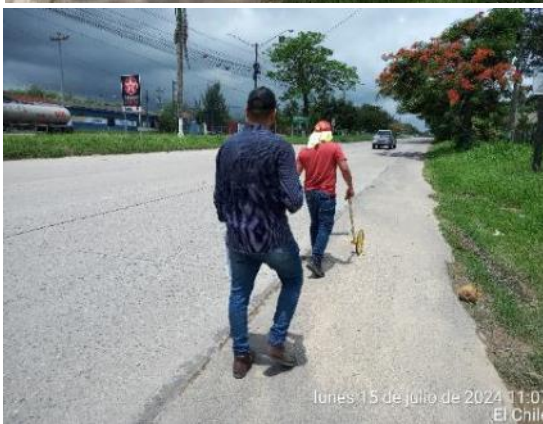
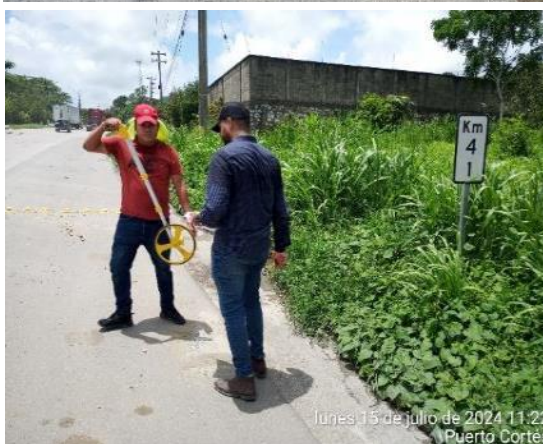
Tramo de San Pedro Sula - Puerto Cortes.

Se realizó la medición trimestral de los niveles de servicio en conjunto personal de la SAPP y el Concesionario en estación 40+000 a la 41+000.

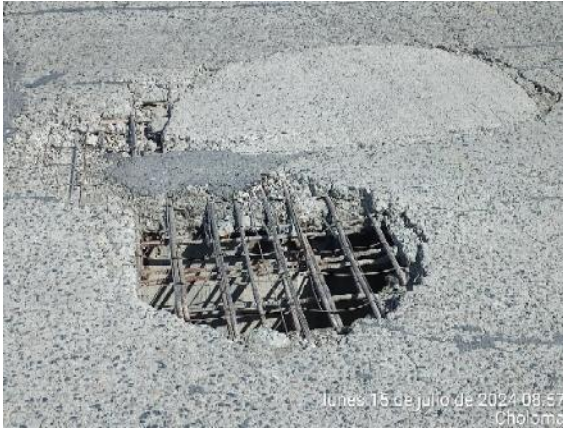
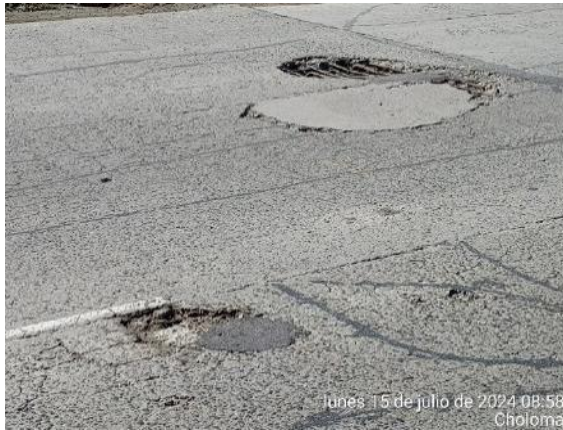
Tramo de San Pedro Sula - Puerto Cortes (LD).

Vista de baches profundos donde se aprecia el acero de refuerzo expuesto en estación 9+140 puente de Choloma.

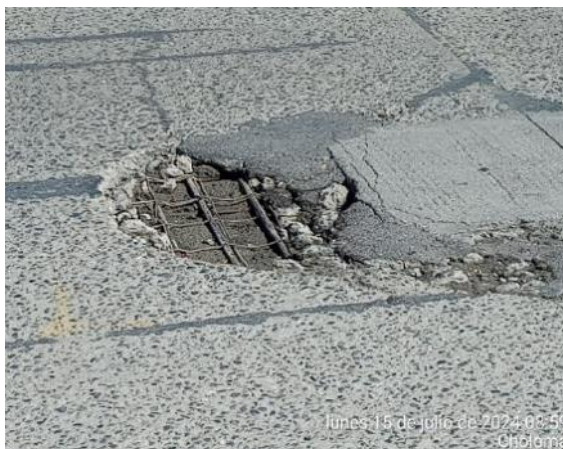
Vista de baches profundos donde se aprecia el acero de refuerzo expuesto en estación 9+160 puente de Choloma.

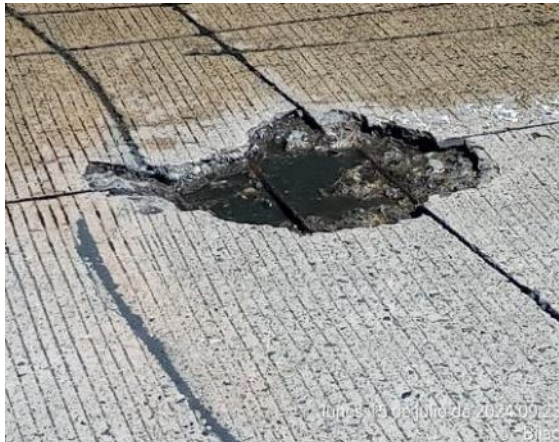
Tramo de San Pedro Sula - Puerto Cortes (LD).

Vista de bache profundo en la calzada en estación 19+200.

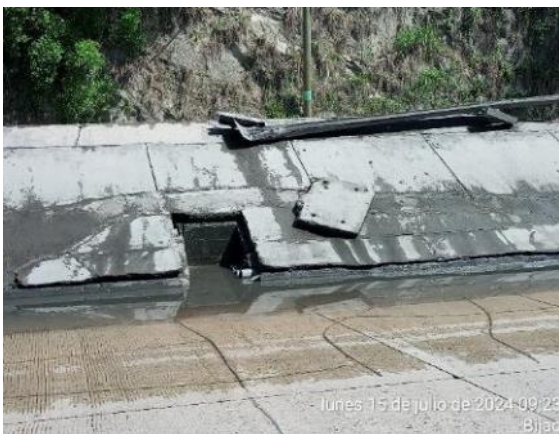
Se observa áreas de calzada inundadas ya alcantarillas están azolvadas y también se ve barrera Flex Beam dañada en estación 19+200.

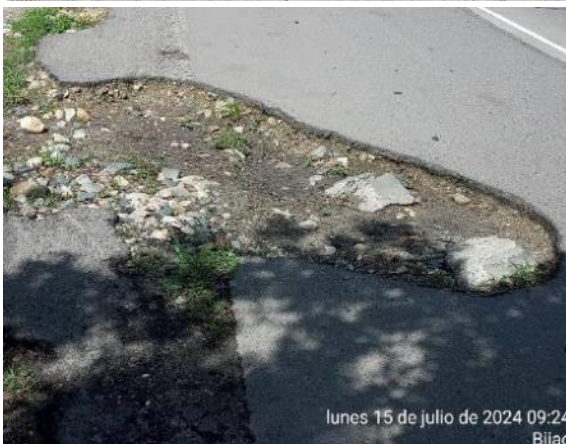
Se observa bache profundo en hombro en estación 19+200.

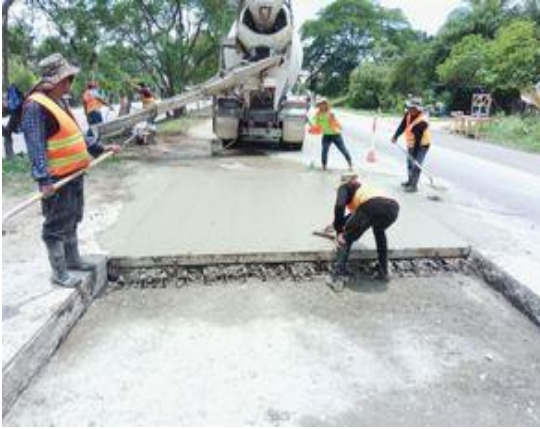
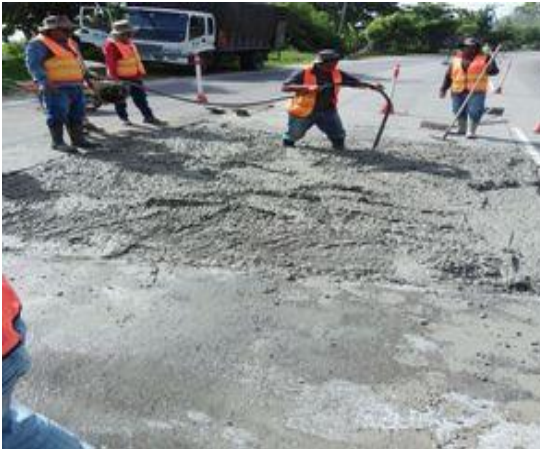
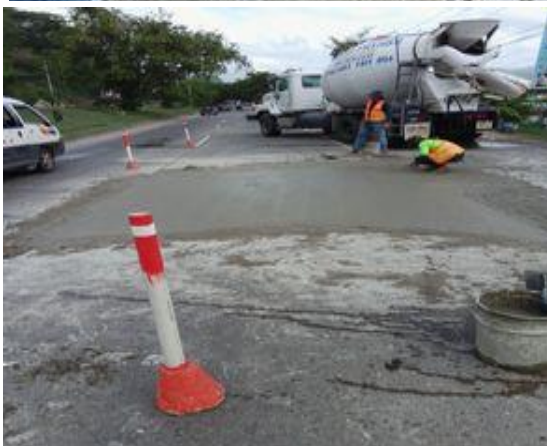
Tramo de San Pedro Sula – Puerto Cortes.

En el tramo de San Pedro Sula – Puerto Cortes, se trabaja en reponer losas que tienen baches, fracturas y grietas profundas por losas nuevas de concreto hidráulico con un espesor mínimo de 25 centímetros (10" pulgadas) en varios puntos tanto en la calzada de trocha derecha como la izquierda, el Concesionario tiene pendiente reconstruir el hombro izquierdo entre las estaciones: 0+000 a la 20+000, trocha izquierda ósea de Puerto Cortes a San Pedro Sula.

Vista de reparación de losas fracturadas o con baches.

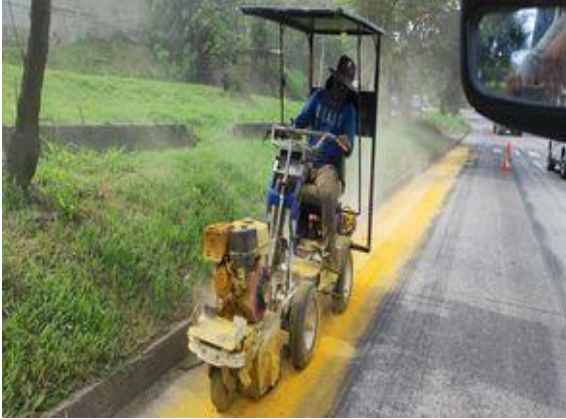
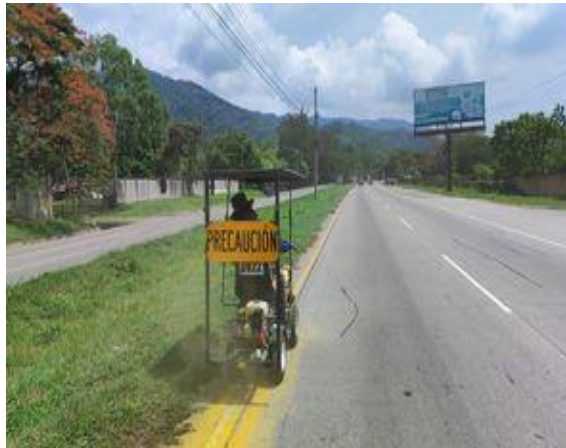
Tramo de Tegucigalpa – Comayagua - Siguatepeque.

Vista de los trabajos de mantenimiento periódico con pintura termoplástica en el hombro de carretera.

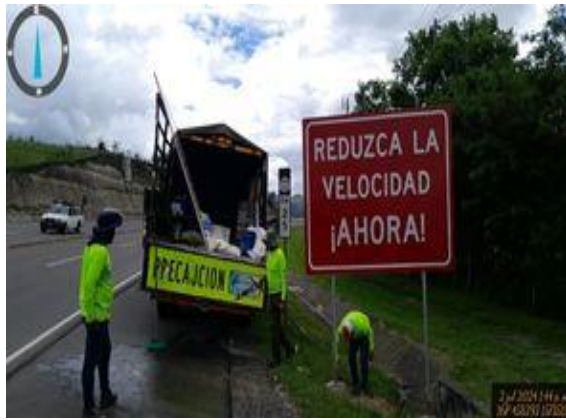
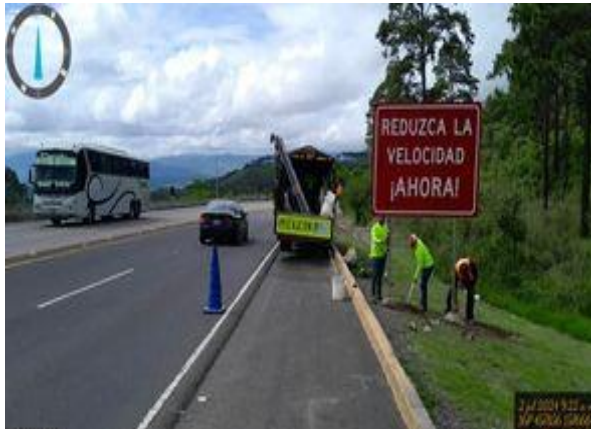
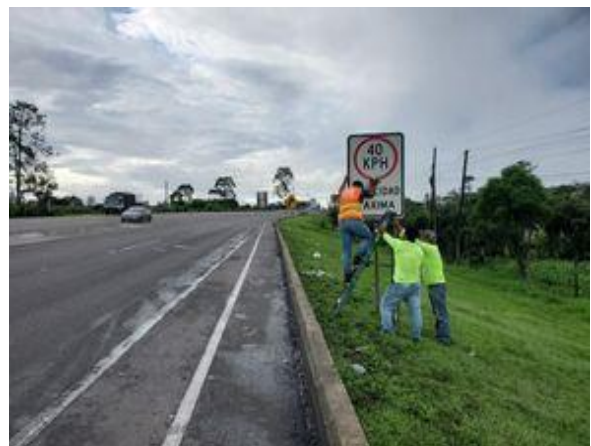
Vista de los trabajos de mantenimiento periódico instalando rótulos de precaución en la carretera.

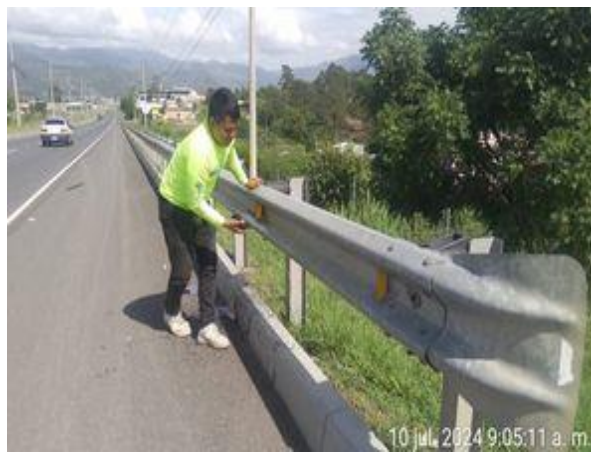
Vista del personal del Concesionario haciendo trabajos de mantenimiento periódico en limpieza de barrera Flex Beam.

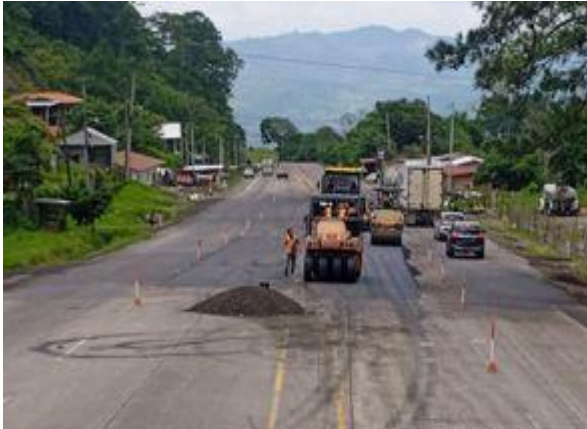
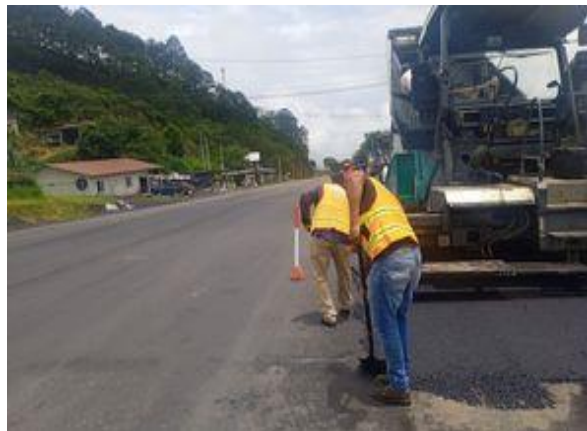
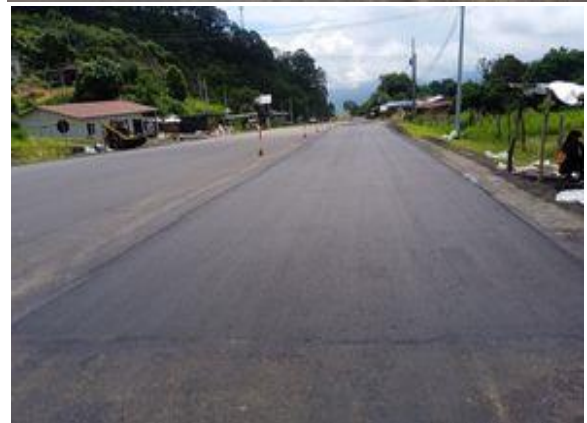
Tramo de Siguatepeque - Taulabe.

El Concesionario continúa ejecutando actividades de mantenimiento rutinario como ser limpieza del derecho de vía, mediana central, Limpieza de cunetas, corte de maleza; se realizó la colocación de una recapa de asfalto en una parte del tramo. En el mantenimiento periódico en el kilómetro 134+500 se encuentra una falla geológica la que provoca hundimiento en la calzada, el concesionario ha realizado trabajos de reposición de carpeta asfáltica, pero el concesionario ha trabajado en la reparación de la mismo para garantizar la seguridad de los usuarios.

Vista de los trabajos de reparación del hundimiento en calzada por activación de la falla geológica en la estación 134+500.
