Mantenimiento por Estándares de la Carretera

Desvío Yamaranguila - El Obispo - San Miguelito - San Juan

Informe Mensual de Mantenimiento

Informe No. 47 - Noviembre 2018

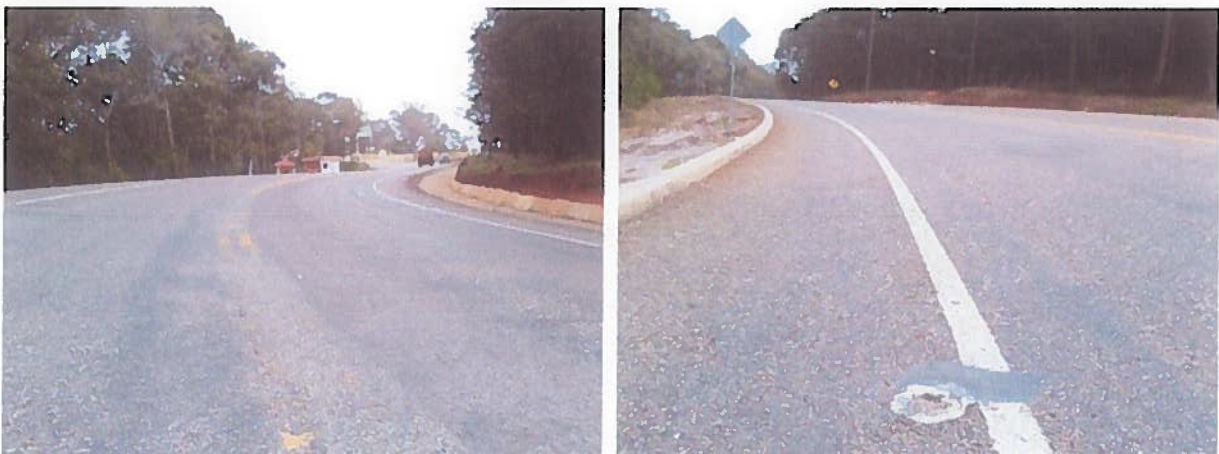
Se realizó inspección de la presencia de las señales verticales y horizontales, constatando la presencia de todas las señales verticales. Además, se observó la falta de numerosas vialetas y varios segmentos de pintura termoplástica por lo que se solicitó al Contratista la reposición de la señalización horizontal faltante.

Vista de algunos sectores donde se requiere reposición de señalización horizontal.

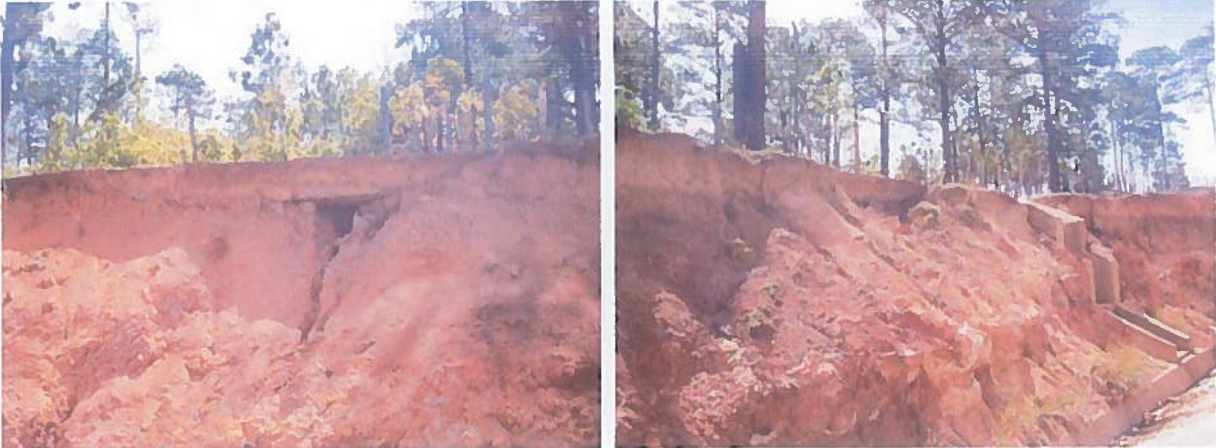
Durante este período el Contratista concluyó la construcción del muro de mampostería ubicado entre las estaciones 6+300 y 6+350, lado derecho. Solventando de esta manera el riesgo de que la contracuneta sobre el talud fallara debido a la socavación.

Vista de la condición original del talud donde se observa la contracuneta desprotegida.

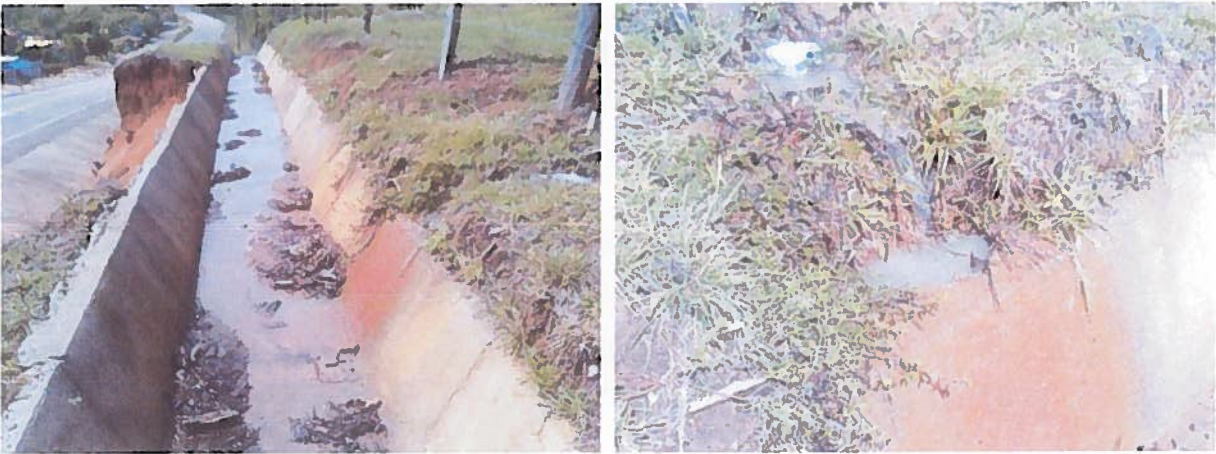
Vista de la escorrentía que fluía bajo la contracuneta, imposibilitando el inicio de la construcción del muro de mampostería.

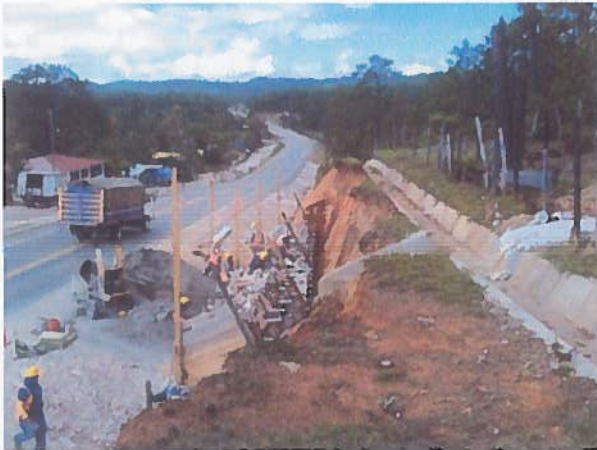
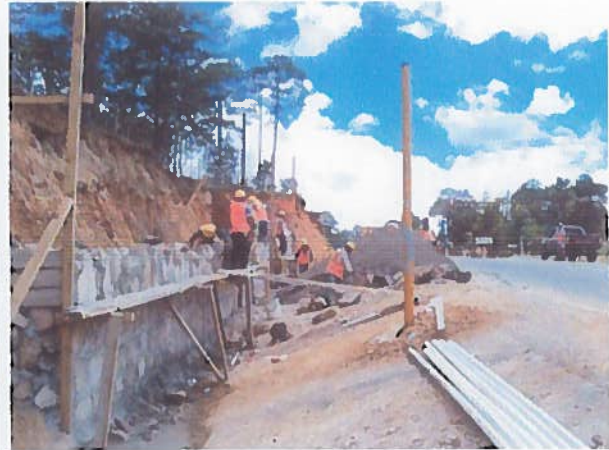
Vista de los trabajos de construcción de muro de mampostería en el tramo Desvío de Yamaranguila - El Obispo.

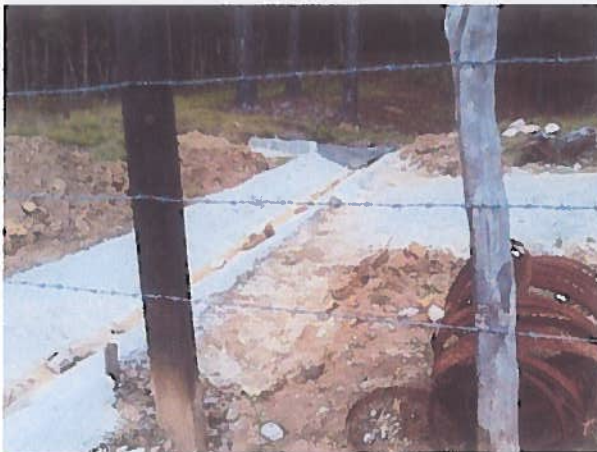
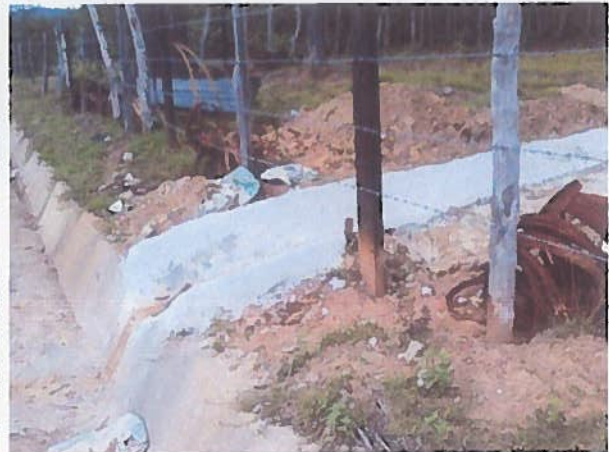
Vista de la cuneta revestida construida para encauzar el agua hacia la contracuneta de las estaciones 6+300 a 6+350, LD.

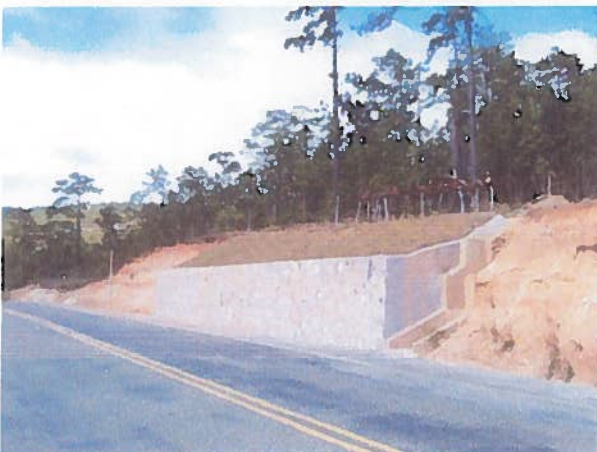
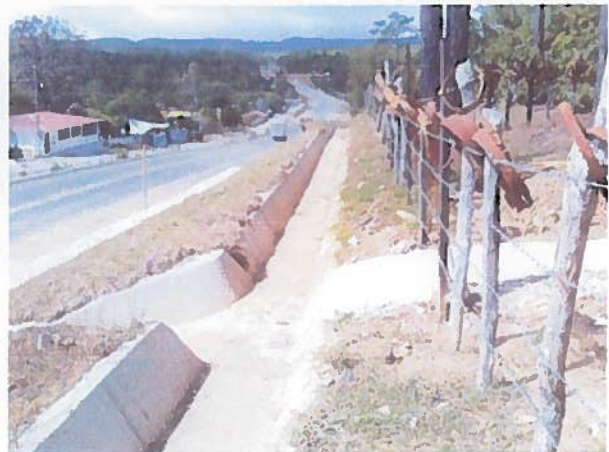
Vista del muro de mampostería concluido entre las estaciones 6+300 a 6+350, lado derecho.

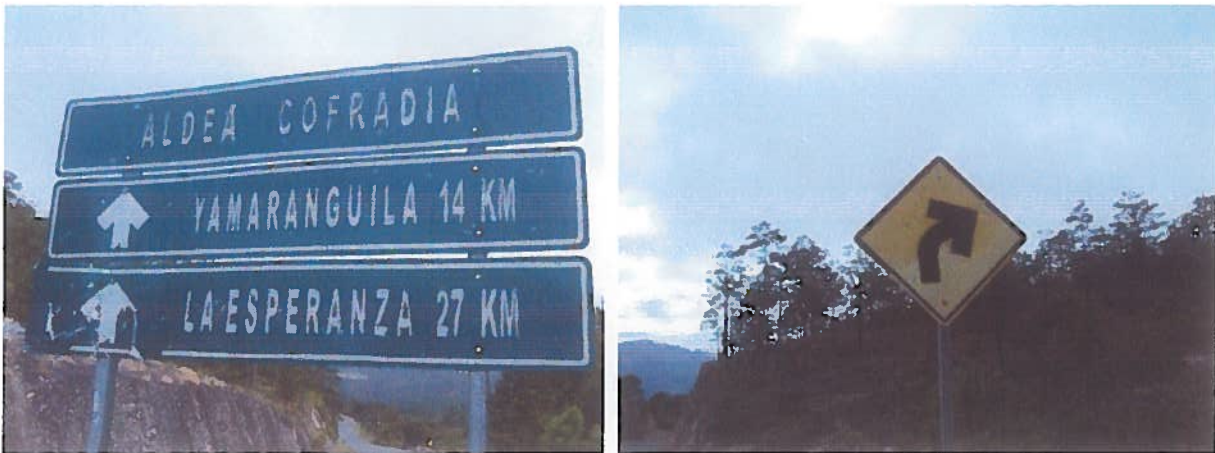
Dentro de las necesidades de atención nuevas se solicitó al Contratista el reemplazo de varias señales verticales que se encuentran desgastadas o deterioradas por los años de servicio.

Vista de algunas señales que deben ser reemplazadas debido a su deterioro.

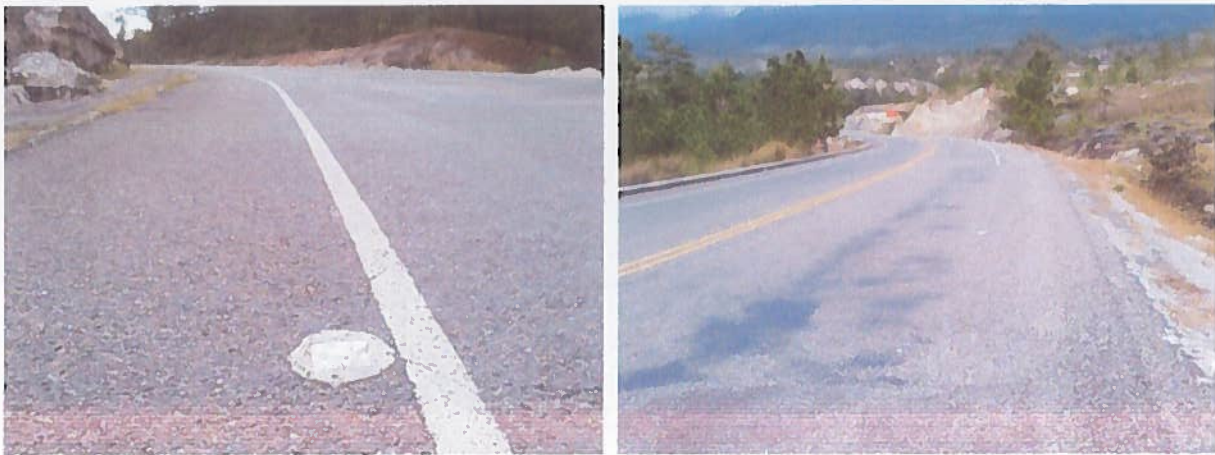
Al igual que en los tramos anteriores, se realizó inspección de la presencia de las señales verticales y horizontales, constatando la presencia de todas las señales verticales. Además, se observó la falta de numerosas vialetas y varios segmentos de pintura termoplástica por lo que se solicitó al Contratista la reposición de la señalización horizontal faltante.

Vista de algunos sectores donde se requiere reposición de señalización horizontal.

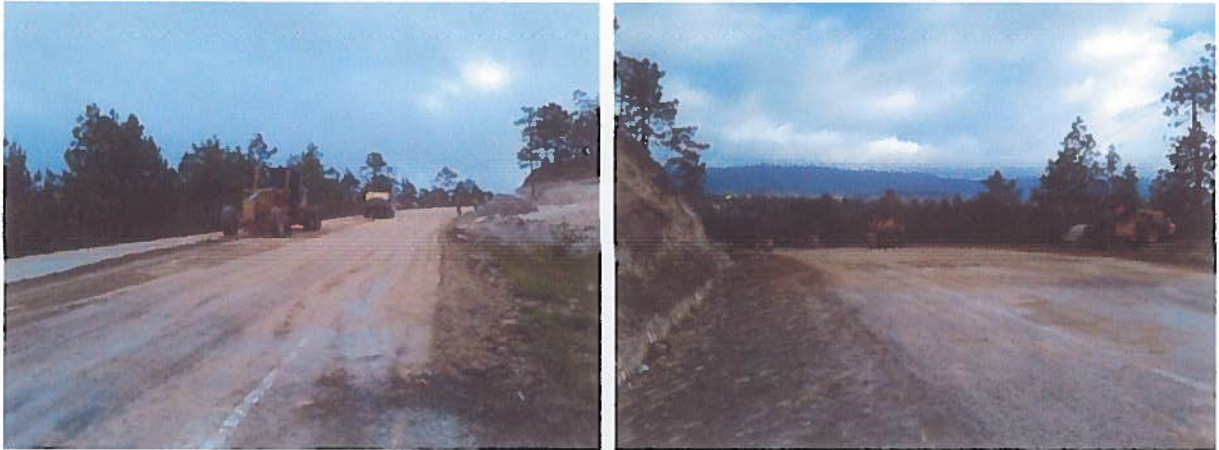
Vista de los trabajos de terracería en un sector intervenido.

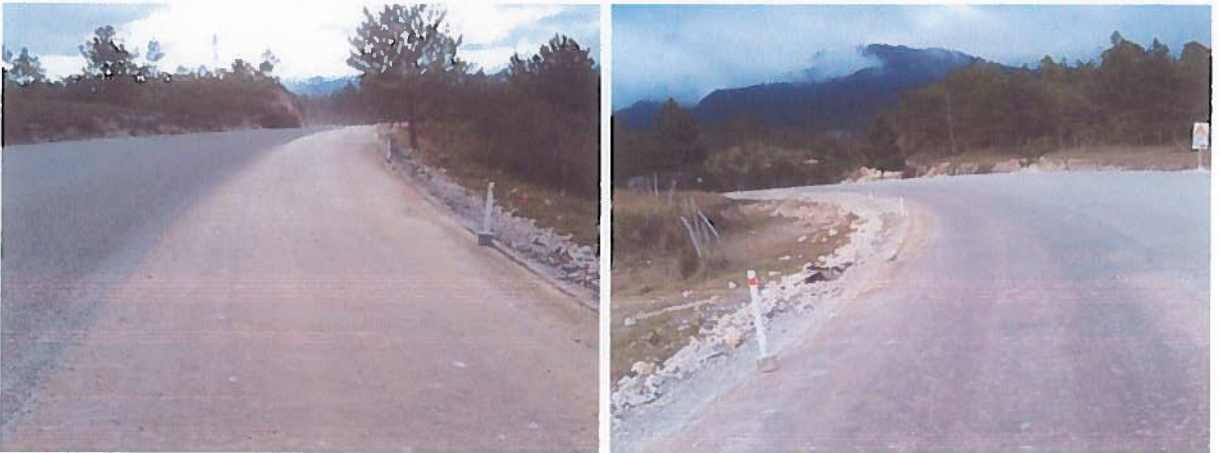
Vista de un sector donde se inició la colocación de Doble Tratamiento Superficial.

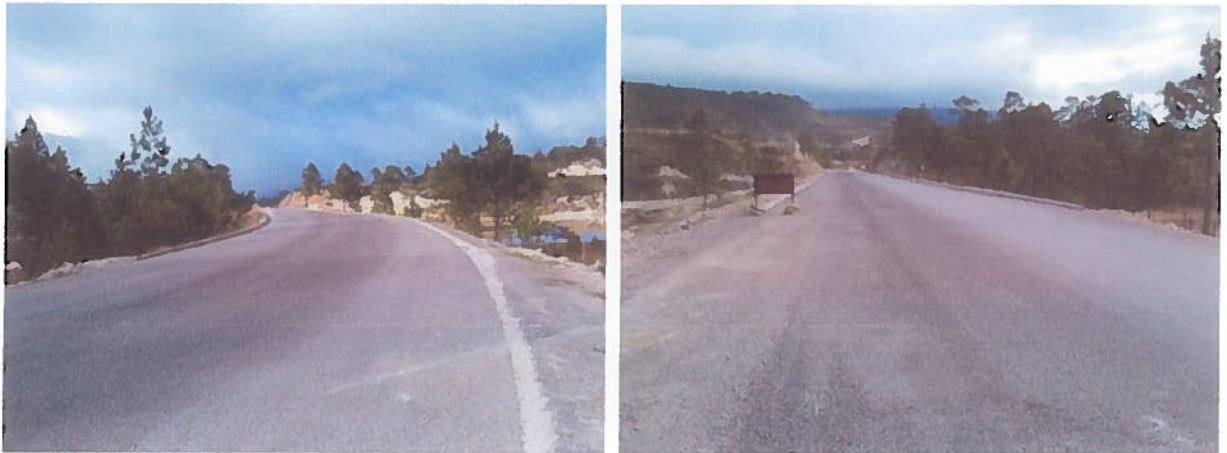
Vista de uno de los sectores donde ya se terminó de colocar el Doble Tratamiento Superficial,
pero falta la colocación de vialitas y líneas con pintura termoplástica.
