INFORME DE PROYECTO DEL MES DE DICIEMBRE DE 2019 **DIRECCIÓN TÉCNICA**

NOMBRE DEL PROYECTO: Diseño, Construcción, Financiamiento, Operación y Mantenimiento del Aeropuerto Internacional de Palmerola de la República de Honduras.

PERIODO DEL INFORME: Del 01 al 31 de diciembre de 2019.*

EMPRESA SUPERVISORA: Consorcio CINSA-FOA-FIS

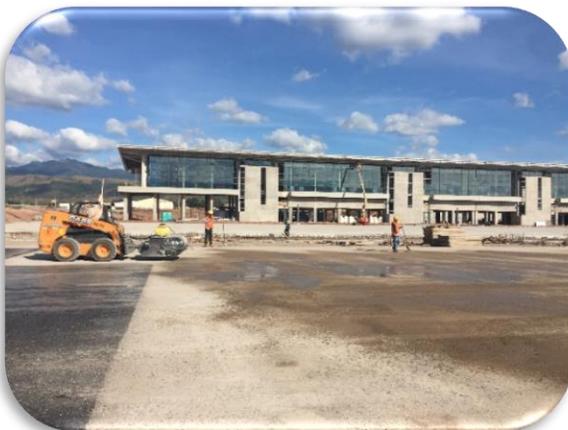
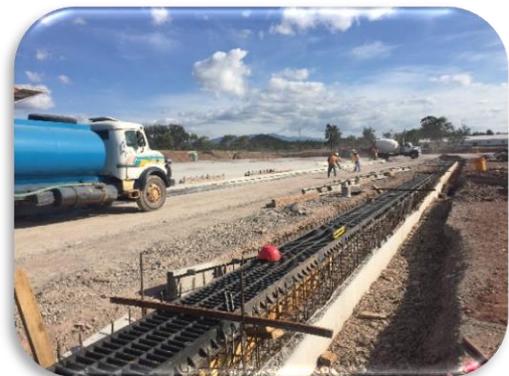
- En la colocación de las rejillas sobre las canalizaciones, el ranurado del concreto quedo con un acabado bastante rustico, también se observo que las rejillas presentan puntos de oxidación. Se le indico a la supervisión que en esa actividad era necesario su supervisión para parar la acción y así evitar ese mal acabado en tantos metros lineales.

Colocación de rejillas en las canalizaciones, dichas rejillas presentan puntos de oxidación.

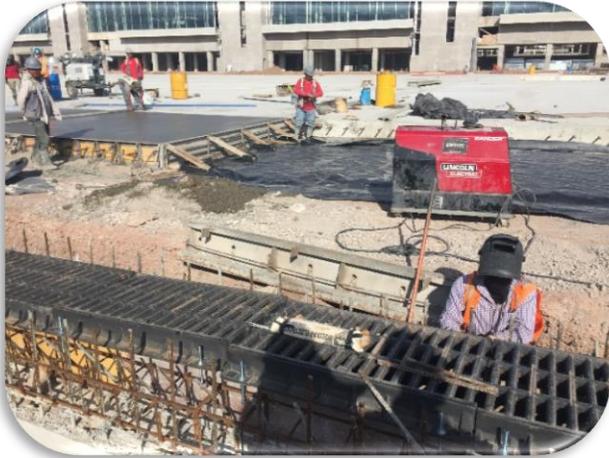
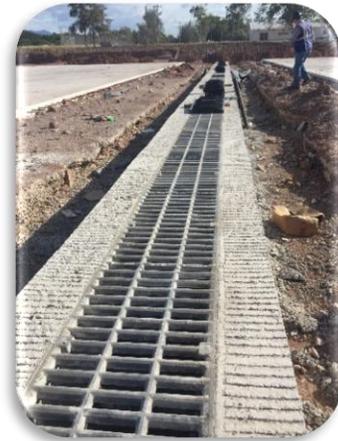
Acabado rustico en el ranurado del concreto.

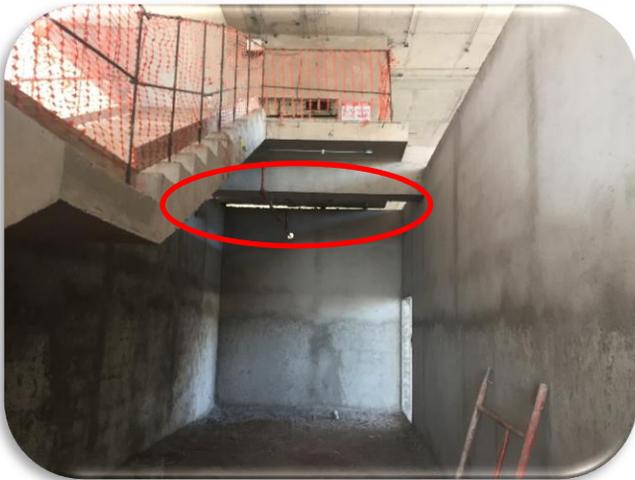
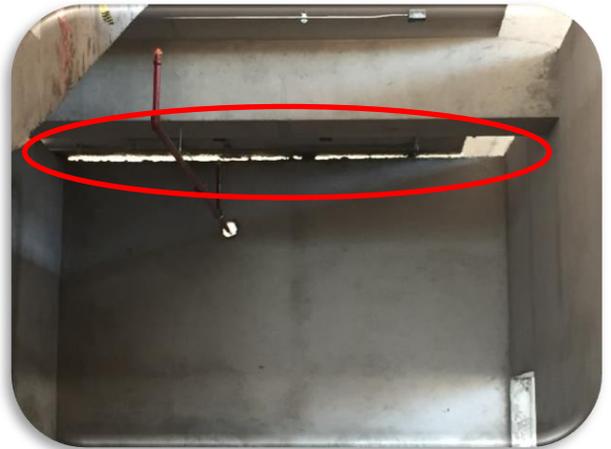
Luz de mas de 5 cm de espesor entre la losa y pades de bloque.

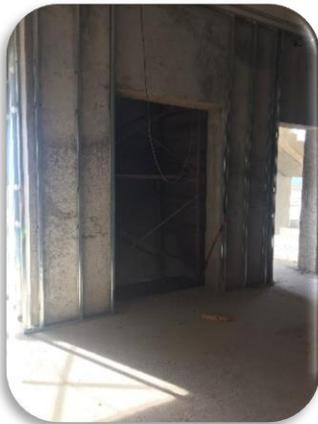
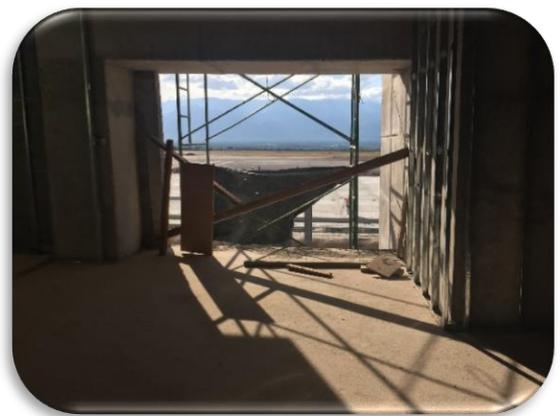
Boquetes sin señalizacion de peligro, es un tema que se ha requerido en varias ocasiones.

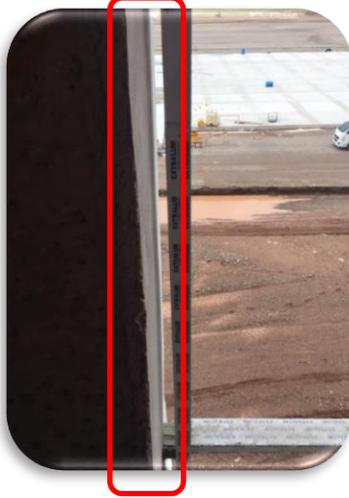
Espacio entre la cancelería de aluminio y el boquete de la ventana acuíado con pedazos de ACM.

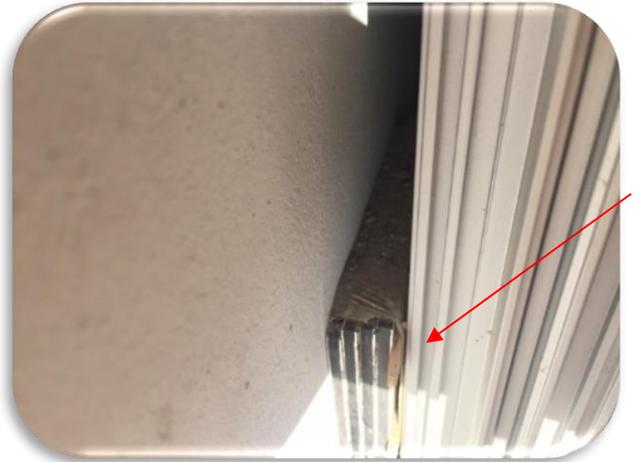
También han utilizado madera (materia orgánica) para fijarla, que con el tiempo se pudrirá.

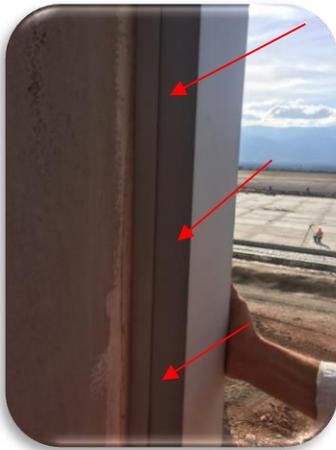
Han colocado una lamina para cubrir visualmente la separación, pero no es una solución estructural .

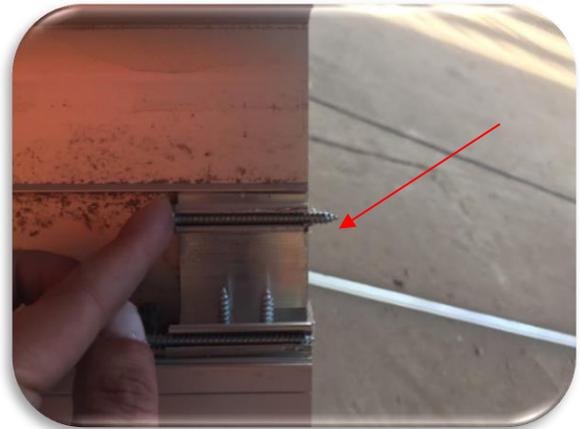
Los tornillos que están utilizando para fijar la cancelería son de aproximadamente 2 pulgadas, esos tornillos no logran fijarse a la pared con los espacios que existen entre la pared y la cancelería.

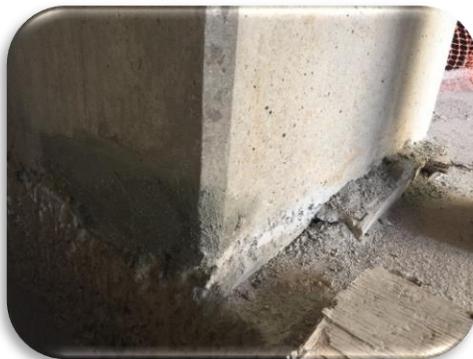
Desperdicios de madera y mal acabado en columna.

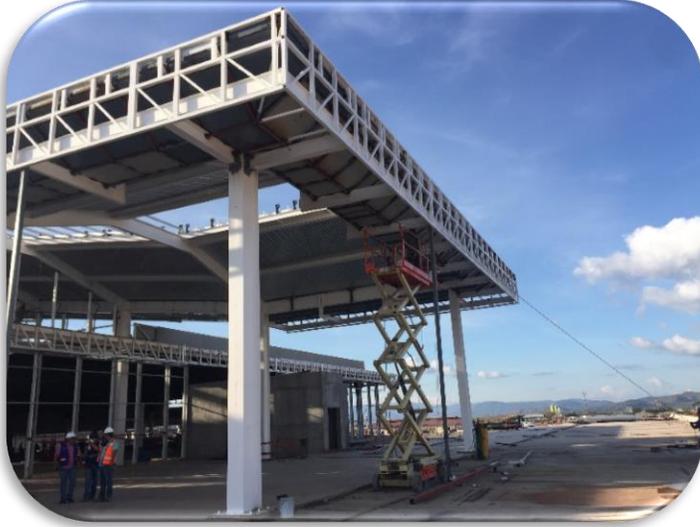
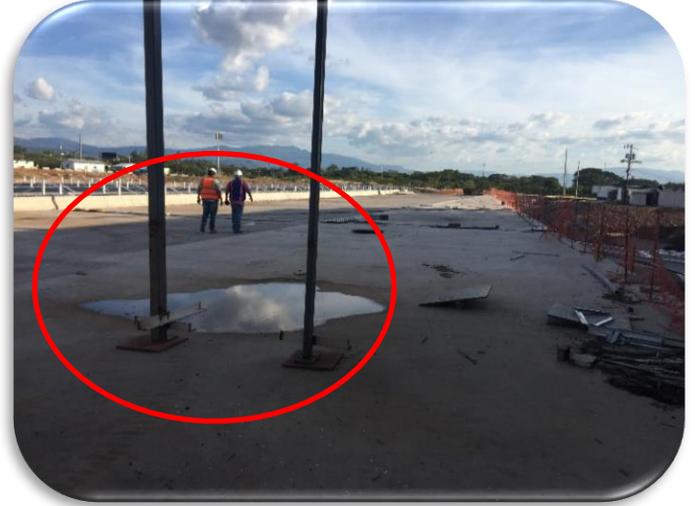
Empozamiento en la acera que da acceso a ingreso peatonal de la terminal, mal acabado.
