2. ETAPA DE CONSTRUCCIÓN DE OBRAS

2.1 Estado financiero y avance general para la etapa de construcción del Proyecto:

6. FOTOGRAFÍAS

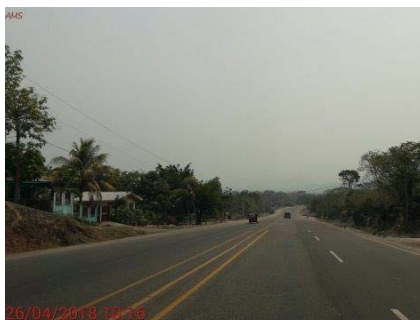
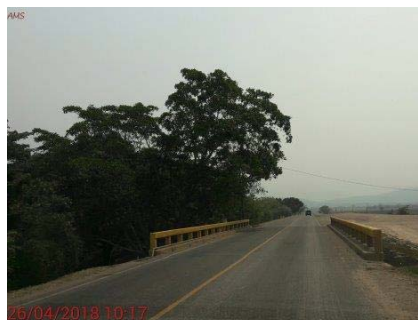
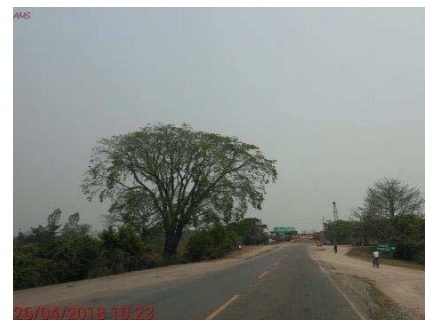
Estado actual de la calzada existente y las ampliaciones. En este tramo prácticamente hasta Santa Rita (km10) está ampliada y pavimentada a 4 carriles.

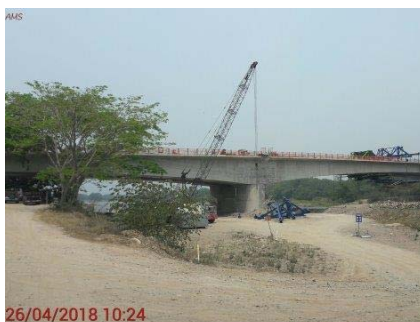
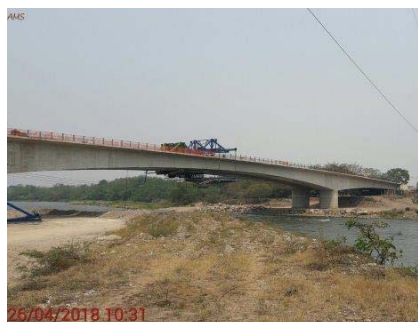
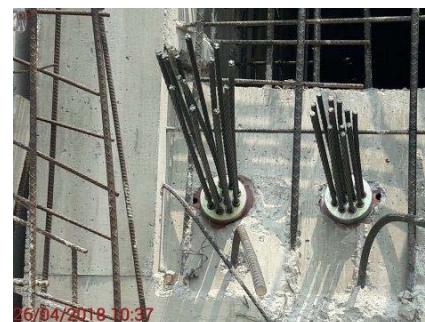
Vista panorámica del estado actual del Puente Santa Rita. En el lado derecha las dovelas están concluidas 12/12

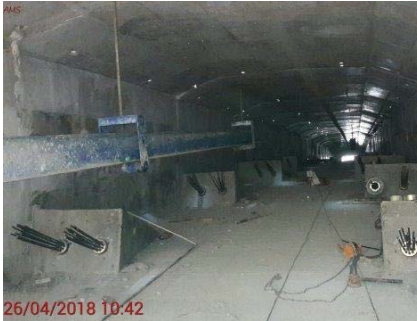
26/04/2018 10:42

Vista del interior de las dovelas.

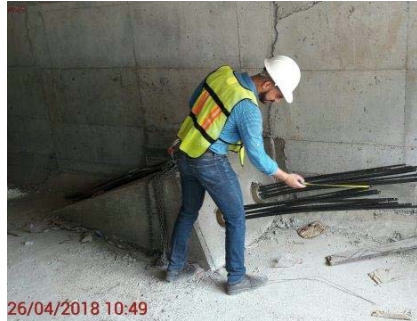
26/04/2018 10:49

Vista de los cables que fueron recién tensados.

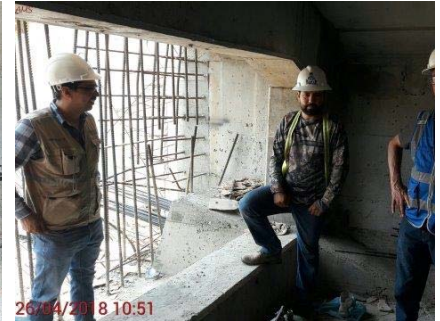
26/04/2018 10:51

Vista hacia la pantalla del estribo No 1

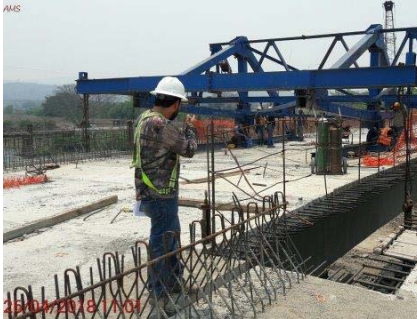
26/04/2018 11:01

Vista de la calzada en el puente

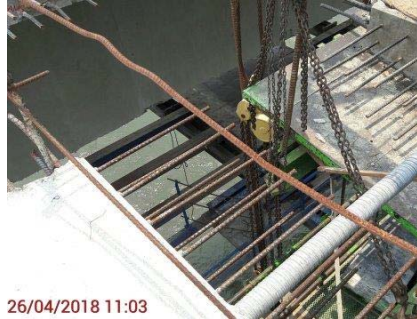
26/04/2018 11:03

Ultima dovela por ser fundida en el puente Santa Rita, lado izquierdo.

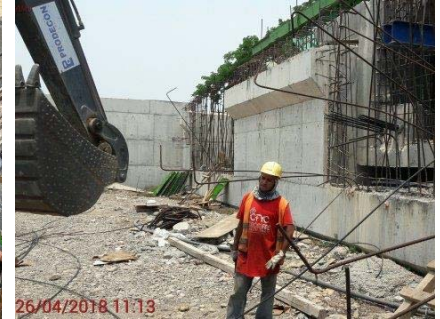
26/04/2018 11:13

Retro excavadora tirando de los cables a través de los ductos.

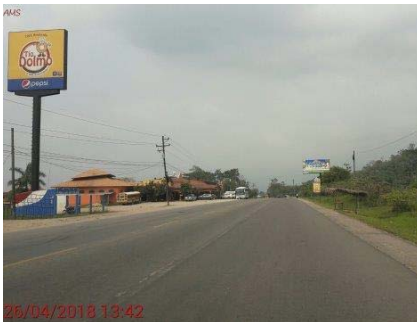
26/04/2018 13:42

Vista general de la calzada.

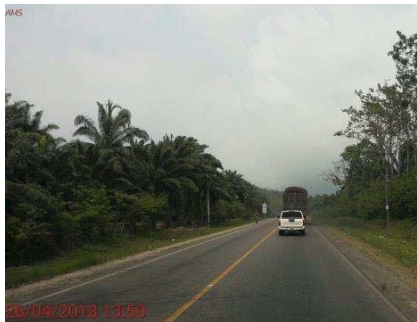
26/04/2018 13:50

Vista de un tramo sin baches en la calzada

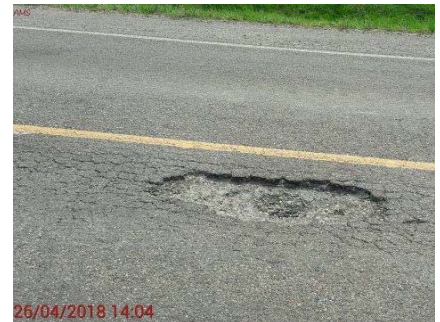
26/04/2018 14:04

Baches encontrados en la calzada

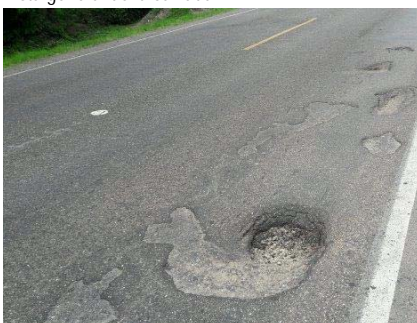
Numerosos baches, con profundidades considerables.

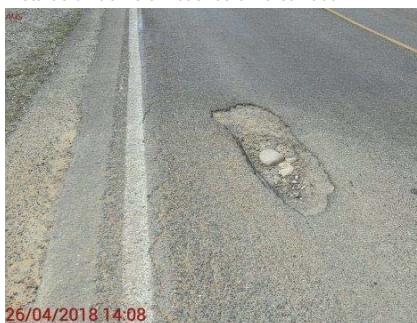
26/04/2018 14:08

Otra vista de baches que cada día son más grandes

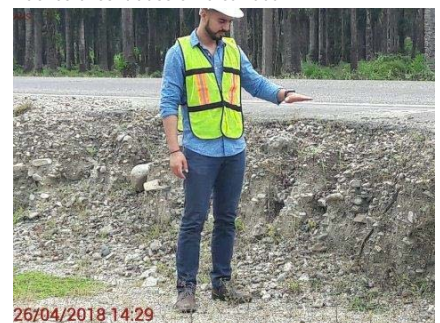
26/04/2018 14:29

Grada dejada en los trabajos de ampliación de aprox. 1.2m sin señalización, representa un peligro para el conductor.

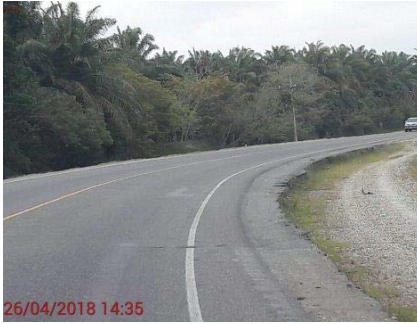
26/04/2018 14:35

Grada o desnivel peligroso en el hombro de la carretera

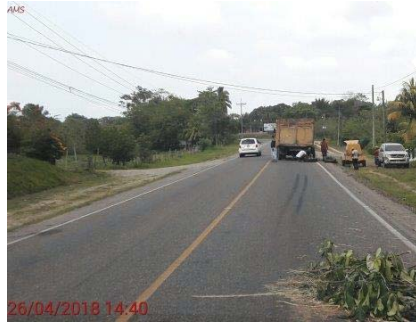
26/04/2018 14:40

Un accidente ocupando la vía en vista que el hombro excavado no permite orillarse

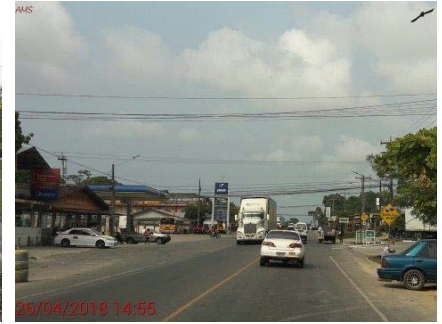
26/04/2018 14:55

Casi al final del tramo El Progreso-Tela

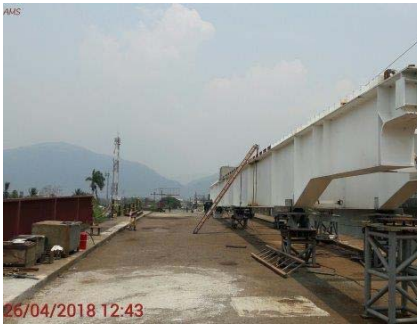
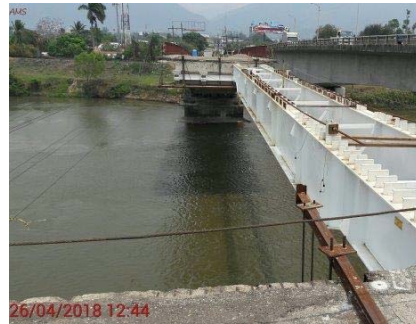
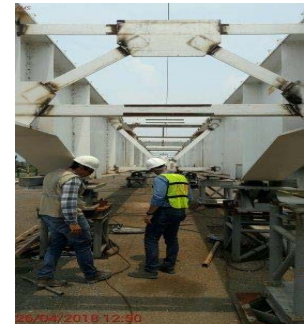
El Concesionario en el puente La Democracia a través del subcontratista MEXPRESA ha suspendido actividades de rehabilitación desde el 28 de marzo de 2018, sin fecha probable o conocida para su reanudación.

Así se ve el puente La Democracia en este momento, con solo la mitad de las vigas lanzadas. La interrupción del proceso de lanzamiento está ocasionando al puente esfuerzos de torsión de posiblemente perjudiciales debidos a las cargas asimétricas que provocan las vigas colocadas.

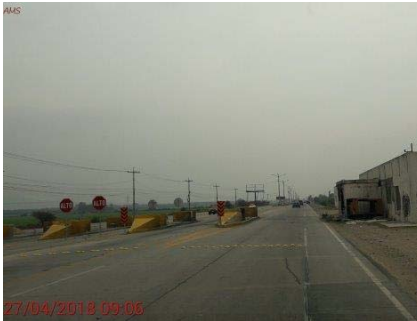
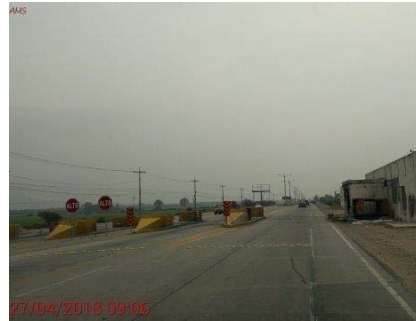
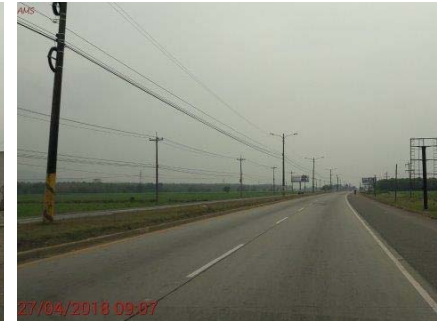
En la estación de peaje #1 San Manuel, el 1 de diciembre del 2017 a las 22 horas, manifestantes incendiaron y destruyeron toda la infraestructura de la caseta de peaje.

Restos de la caseta de peaje de San Manuel.
