- a) Informe No. 90 elaborado por SAYBE Y ASOCIADOS (mayo 2024) de Supervisión del Mantenimiento Proyecto "Rehabilitación del tramo carretero San Juan - Gracias, y construcción del tramo carretero Gracias - Celaque, incluye el mantenimiento por diez (10) años"

INFORME ESPECIAL DE MANTENIMIENTO POR ESTANDARES No. 90 8VO AÑO.

SUPERVISION DE LA "REHABILITACION Y MANTENIMIENTO DEL TRAMO CARRETERO SAN JUAN – GRACIAS Y CONSTRUCCION DEL TRAMO CARRETERO GRACIAS – CELAQUE, INCLUYE MANTENIMIENTO POR 10 AÑOS".

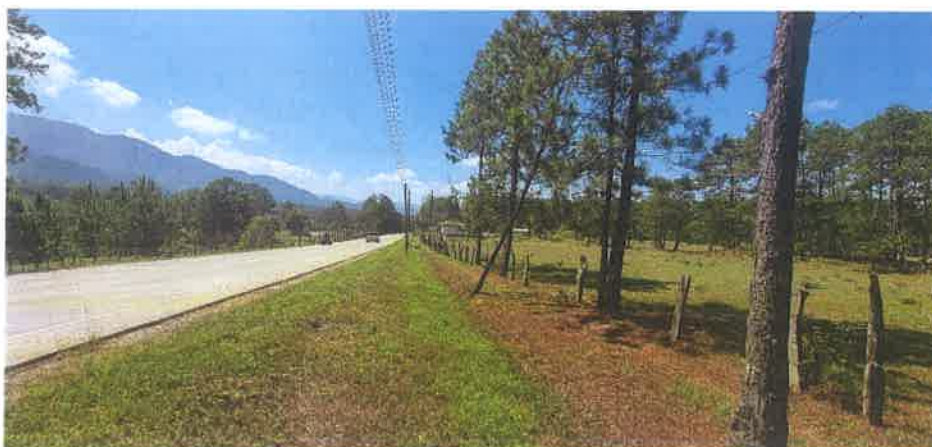
En la zona del tramo carretero “San Juan – Gracias” si bien comienzan algunas lluvias dispersas pero en general continúa el buen clima, condición que sigue beneficiando el Derecho de Vía, dado que al no haber lluvias la vegetación existente no es objeto de crecimiento; siempre con el objetivo de verificar en sitio los niveles de la vegetación existente a los costados de la carretera, se procedió a inspeccionar todo el tramo, constatando al final de esta que este se sigue manteniendo en los niveles que piden los Términos del Contrato, lo que hace que la circulación vehicular por esta arteria vehicular siga siendo 100 % segura. En el recorrido también se confirmó que la vegetación sigue estando fuera de los hombros de la carretera o sea aún no invade ambos extremos de la carretera en toda su longitud.

Es por lo antes mencionadas, que en términos generales podemos decir que el tramo en cuestión, sigue estando a satisfacción en el espacio de tiempo que comprende este informe.

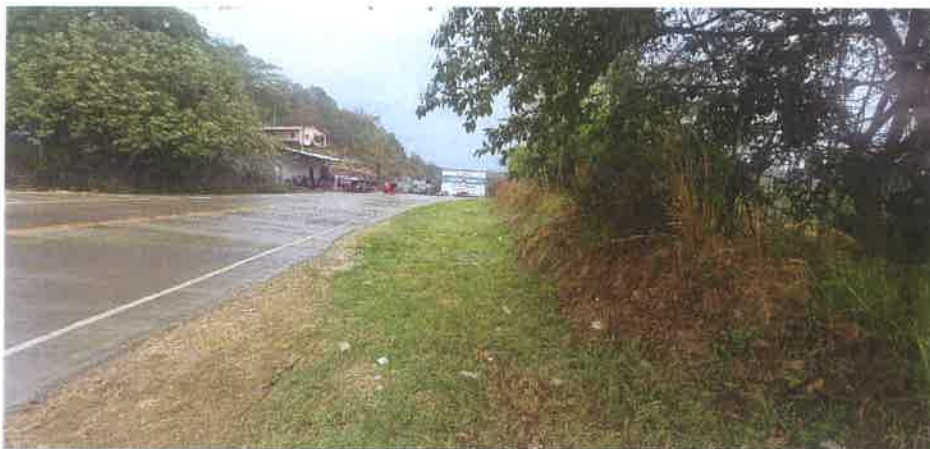
Para constatar que las Cunetas no Revestidas estuviesen limpias y por lo tanto dentro de Especificaciones, se revisó todo el eje carretero San Juan - Gracias, obteniendo como resultado “cero” cunetas por atender para el presente mes de mayo por parte del personal de mantenimiento de la Constructora.

Es por lo antes expuesto que en el espacio de tiempo que comprende este Informe de Mantenimiento, que somos del criterio que la presente actividad continúa estando a satisfacción y dentro de Especificaciones.

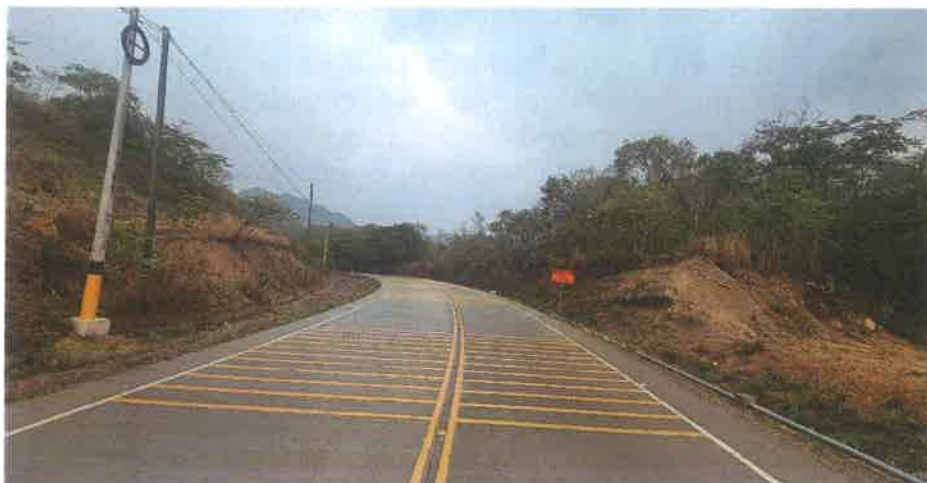
En lo que respecta a la “falla” del Km 77 se continuó monitoreando esta, confirmando que la misma sigue sin presentar cambios significativos en los sitios donde se suscitaron los asentamientos y/o grietas, siguiendo estando estables; condición que favorece la circulación segura a lo largo del tramo de la falla, tanto de día como de noche.

La circulación vehicular continúa siendo segura dado que se mantienen los siguientes elementos activos:

- Reductores de velocidad sobre la calzada
- Señalización Vertical a los costados de la calzada
- Relleno en línea central para eliminar “grada”

Las actividades en la zona de la Falla del Km 77 siguen sin dar inicio, incumpliendo el compromiso adquirido el 08 de febrero del 2024 según Oficio **EPR-08-1402-001**, donde se manifestó que sería a mediados del mes de febrero que se iniciaría; situación que continúa sin suscitarse, teniendo a la fecha **104 días de atraso** estando en incumplimiento.

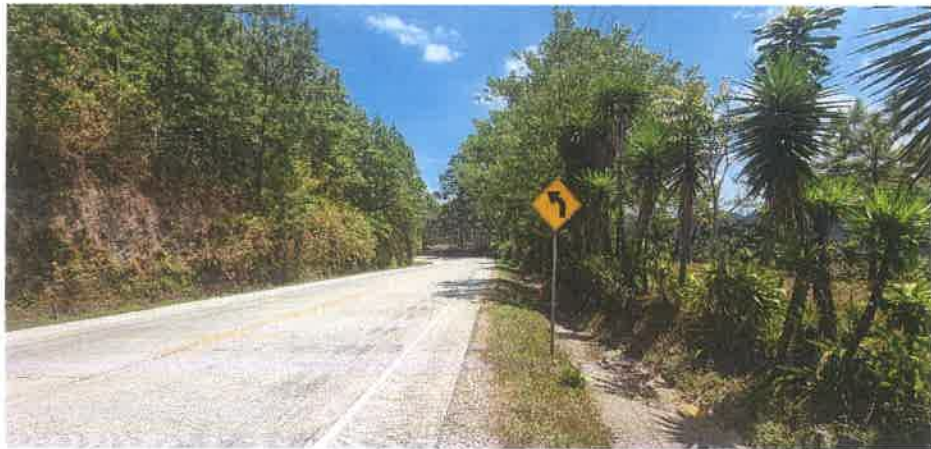
No solo las Señales Verticales deben estar completas, sino que el contrato también exige que las Señales Horizontales deben estar en iguales condiciones, para el tramo San Juan – Gracias la señalización horizontal que aplica son las “vialetas”, elementos que se instalaron en los 35.87 kms tanto en hombros como en línea central; para constatar en sitio la condición y/o estado de este tipo de señal, se inspeccionó todo el tramo y como ya es costumbre se sigue encontrando “vialetas” faltantes, lo anterior se considera un evento normal en todo proyecto de carreteras, pero como siempre se continúa manteniendo el criterio que los elementos faltantes no son suficientes como para decir que el tramo está fuera de Especificaciones.

Por lo anterior es que podemos decir que en general ambas señalizaciones están a satisfacción en el espacio de tiempo que comprende este informe.

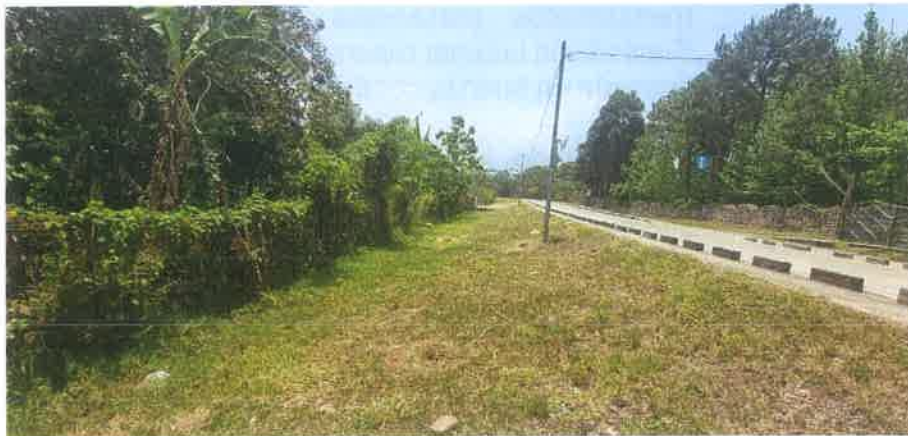
Se recorrió el tramo carretero Gracias – Celaque con el propósito de revisar el estado y/o niveles de la vegetación existente a los costados del Derecho de Vía, logrando constatar que esta sigue manteniéndose en los niveles requeridos y exigidos por los Términos de Contrato.

Por las condiciones en que se encontró el Derecho de Vía, podemos concluir que el tramo completo se mantiene a satisfacción en el espacio de tiempo que comprende este informe.

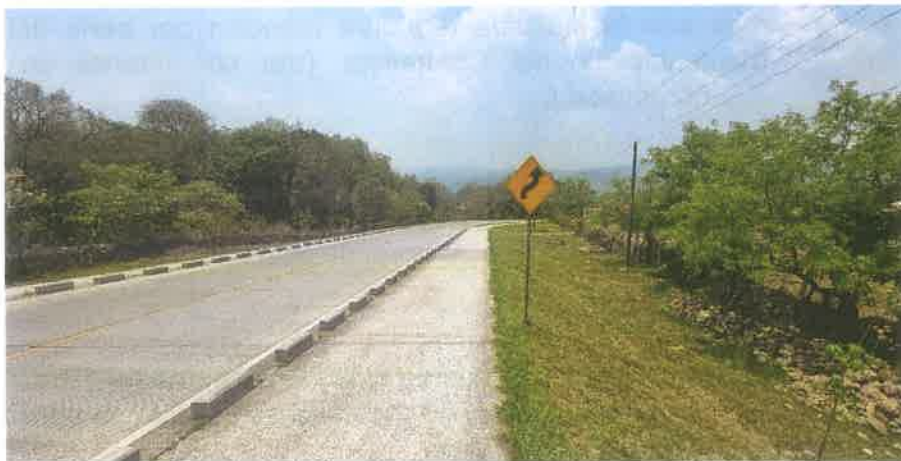
Se continuó monitoreando las “vialetas”, las que en el mes de noviembre fueron completadas, pero como es normal en toda carretera ya se comienzan a desprender algunas de ellas; pero la cantidad faltante sigue sin ser representativa, como para que la señalización esté fuera de los términos de Contrato.

Al no haber ninguna señal faltante se puede continuar concluyendo que esta actividad se mantiene a satisfacción en el espacio de tiempo que comprende este informe.

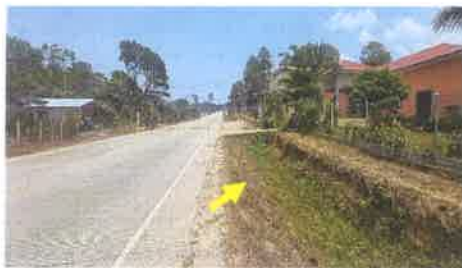
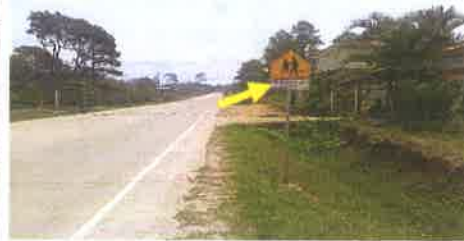
Señal Vertical de Zona Escolar instalada en el Km 50+633 L. D.

Como parte de las obligaciones mensuales se procedió a confirmar que la instrucción de instalar de nuevo las señales faltantes había sido atendida, confirmándolo en nuestra visita de abril que había sido ejecutada, se adjunta la imagen del “después”.

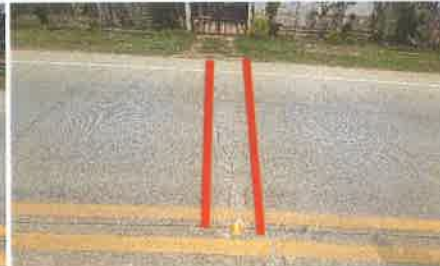
**Grieta Sellada en el Km 53+580 A. L.
(derecha)**

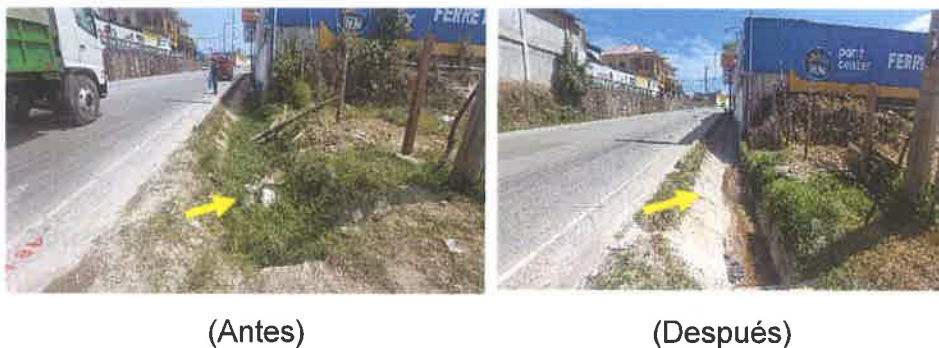
Cuneta Enchapada en tramo Km 48+494 – 48+530 L. D. limpia

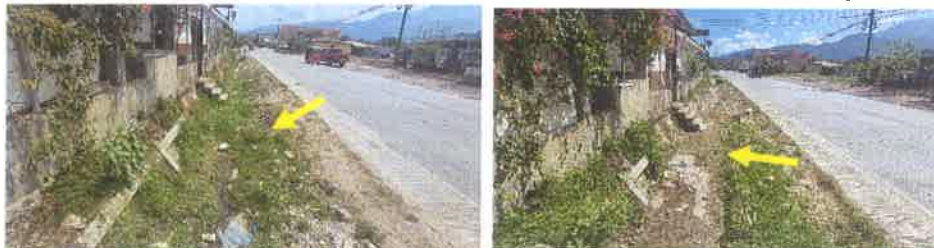
Cuneta Enchapada en tramo Km 48+686 – 48+731 L. I. limpia

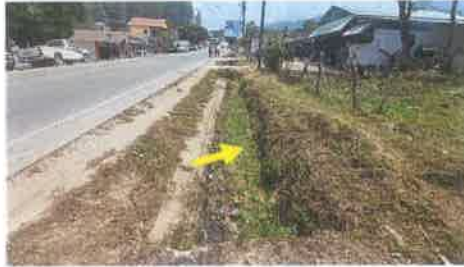
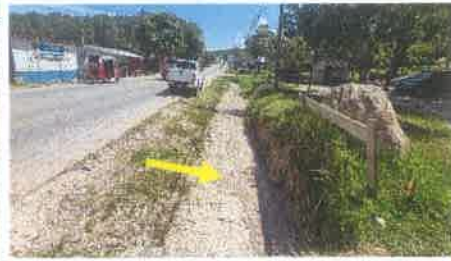
Cuneta Enchapada en tramo Km 48+805 – 48+910 L. D. limpia

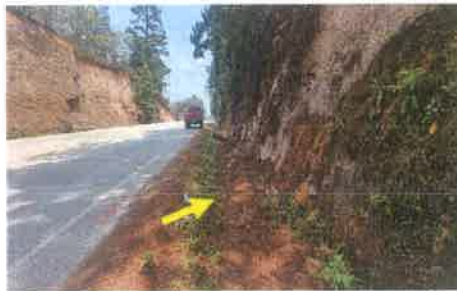
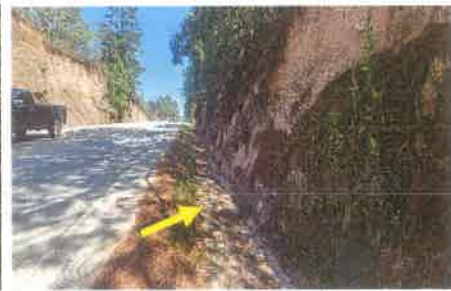
Cuneta Enchapada en tramo Km 51+765 – 51+803 L. D. limpia

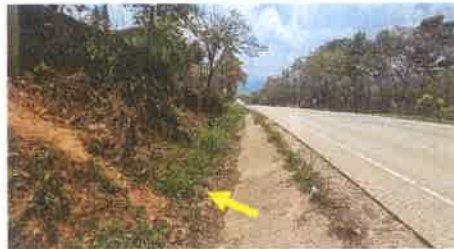
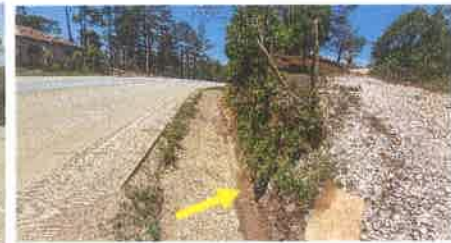
Cuneta Enchapada en tramo Km 53+567 – 53+607 L. I. limpia

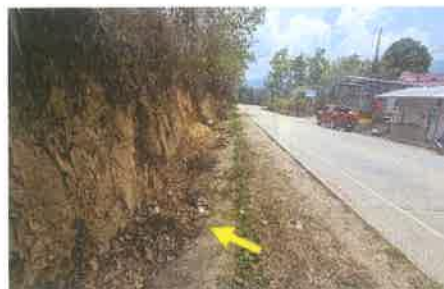
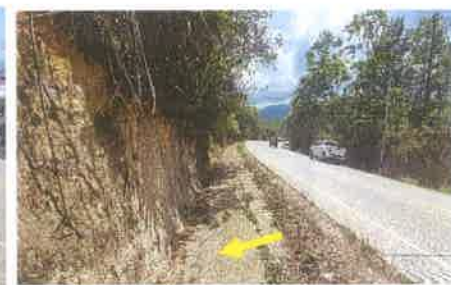
Cuneta Enchapada en tramo Km 54+187 – 54+357 L. I. limpia

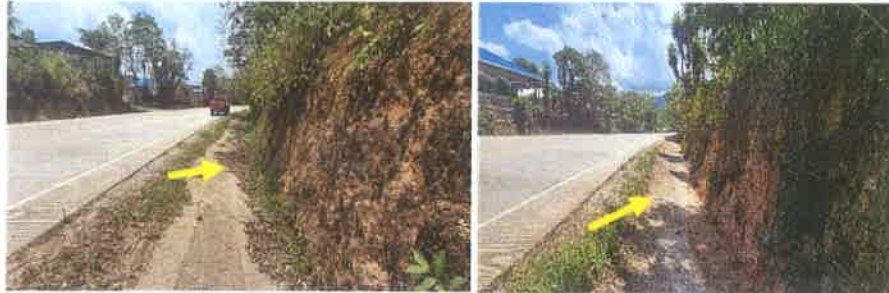
Cuneta Enchapada en tramo Km 54+247 – 54+327 L. D. limpia

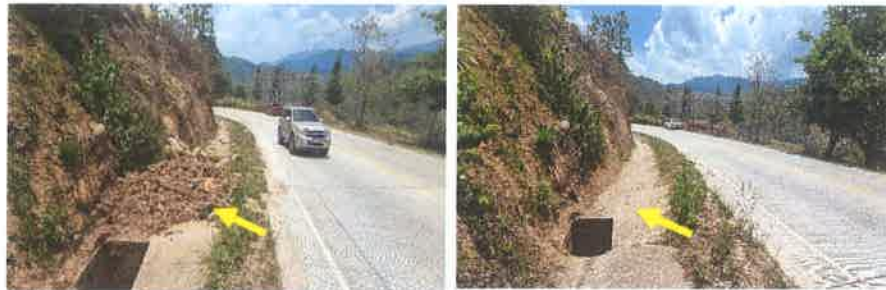
Cuneta Enchapada en tramo Km 56+277 – 54+337 L. D. limpia

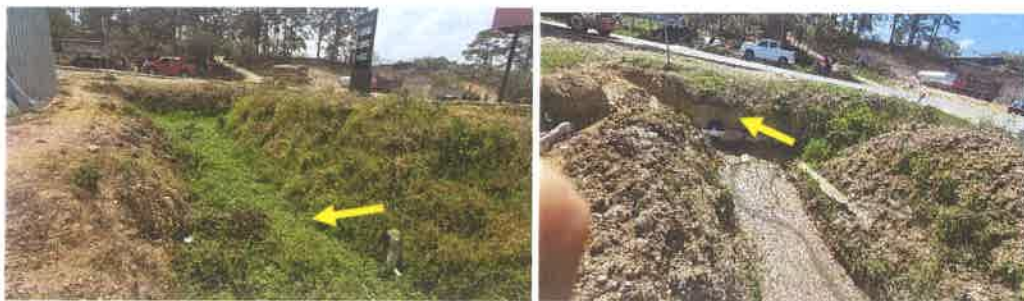
No solo las Cunetas Revestidas se ven afectadas en las zonas urbanas, sino que también las Alcantarillas Transversales, las que por su estreches y/o confinamiento son de más fácil asolvamiento; fue el caso de la Alcantarilla Transversal del Km 48+827 A. L. donde por estar situada en la Comunidad de San Juan fue objeto de crecimiento de la vegetación, aunque estemos en verano como también de basura en sus canales e interior. La condición anterior obligó a que se instruyera al Contratista a que procediera con su limpieza y prevenir el empozamiento de agua, lo que genera criadero de vectores; en la visita de este mes de mayo se confirmó que tal instrucción había sido atendida en tiempo y forma.

Alcantarilla Transversal en el Km 48+827 A. L. limpia

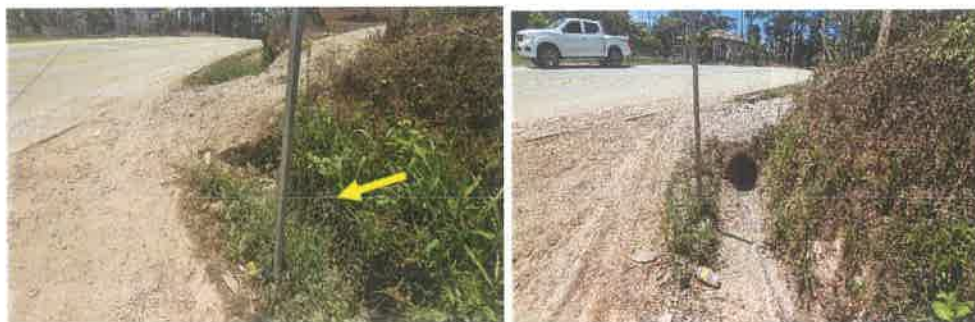
A lo largo de todo el tramo carretero San Juan – Gracias hay muchas comunidades que se conectan a este, tales caminos son de terracería, lo que hace que los vehículos con su tracción desprendan tierra del camino, la que se queda depositada tanto en las cunetas como en el interior de las Tuberías de los Accesos; fue el caso de la cuneta del Km 53+602 L. I. donde en la visita del mes de abril se observó que estaba obstruida, impidiendo por consiguiente el paso de cualquier agua que se genere ya sea por lluvia o residual. Para corregir dicho problema, se ordenó al Contratista procediera a limpiar tanto los canales de entrada y salida como el interior; ya en nuestra visita de este mes de mayo se constató que había sido atendida en tiempo y forma tal instrucción, estando por lo tanto a satisfacción de esta Supervisión.

Acceso Lateral en el Km 53+602 L. I. limpio

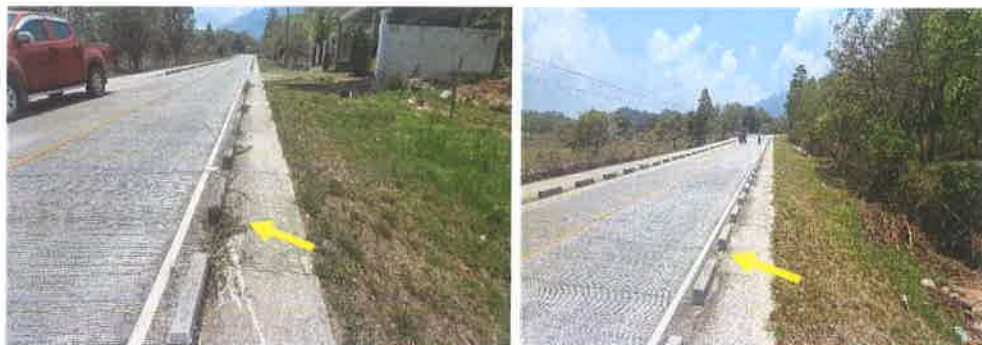
- a. **Aceras:** En la etapa de construcción a lo largo de todo el tramo Gracias – Celaque se procedió a la construcción de Aceras en ambos costados de la carretera, con el propósito de dar seguridad a los peatones que circulan por esta; debido a que la Calzada de Rodadura no es monolítica con las Aceras, entre ambos elementos queda una “junta fría” que permite que por ella salga cualquier tipo de vegetación. El crecimiento y/o aparición de vegetación en esta zona no permitido, por lo que se ordenó al Contratista proceder a su retiro a lo largo de toda ella desde el Km 1+300 hasta el Km 5+306 A. L., confirmándose en la visita de mayo que habían sido limpiadas a satisfacción y en tiempo y forma.

Acera en tramo del Km 1+300 – 5+306 A. L. limpia

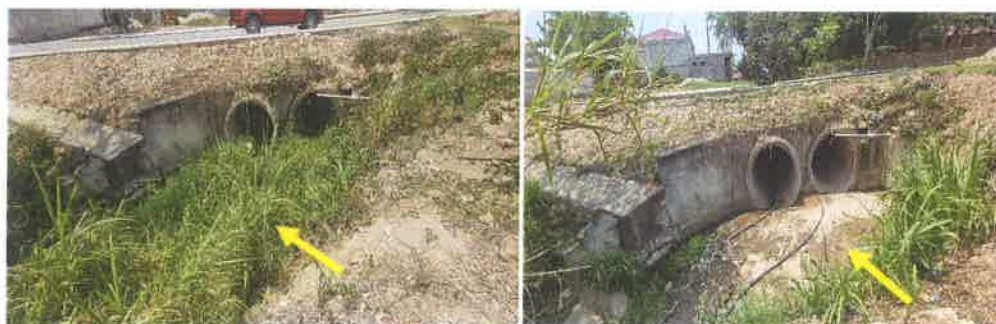
En la etapa de construcción y pavimentación del tramo carretero Gracias – Celaque se instalaron varias Alcantarillas Transversales siendo todas del Ø 30”, excepto la del Km 0+865 que era una doble existente y del Ø 60”; esta por su tamaño es de permanente caudal lo que la mantiene completamente expuesta a condiciones extremas de azolvamiento. Fue en la visita del mes de abril que se observó que requería ser tendida ya que tenía obstrucciones en sus canales de entrada y salida como también en su interior; se ordenó corregir su limpiarla, siendo en la visita de mayo donde se confirmó que tal instrucción había sido atendida a satisfacción como también en tiempo y forma.

Alcantarilla Transversal en el Km 0+865 A. L. limpia

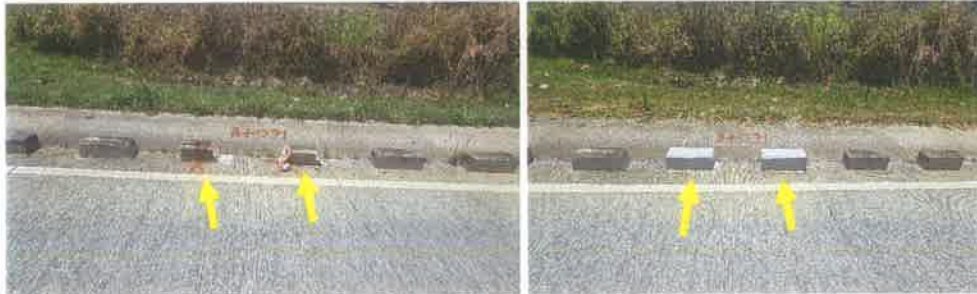
Bloques de Bordillo Intermitente en el Km 3+071 L. D. reconstruidos

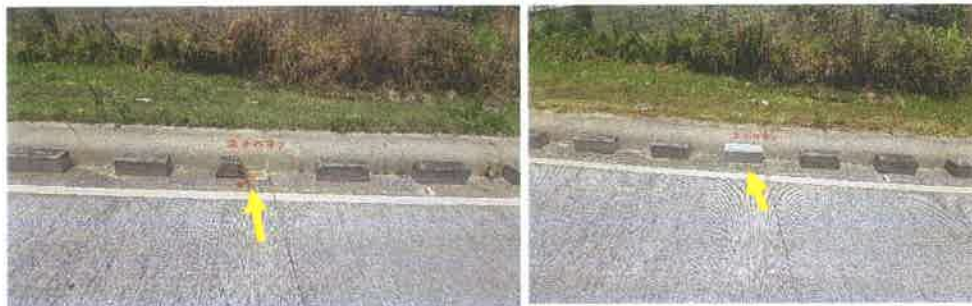
Bloque de Bordillo Intermitente en el Km 3+077 L. D. reconstruido

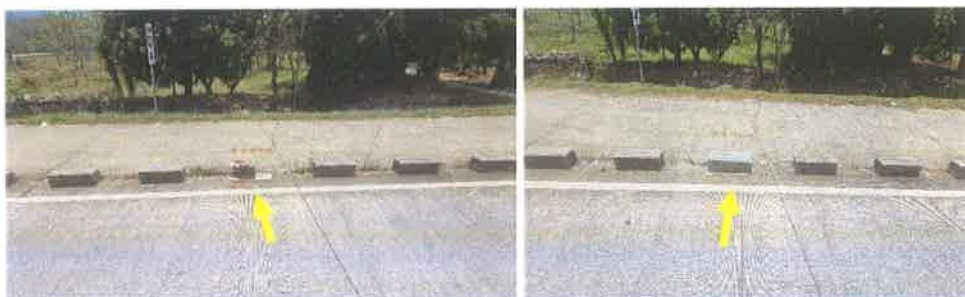
Bloque de Bordillo Intermitente en el Km 4+002 L. D. reconstruido

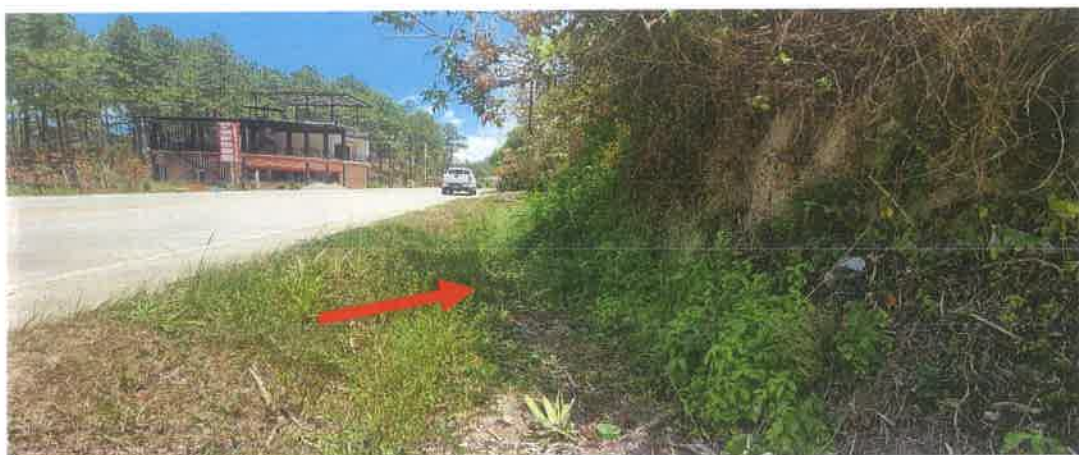
El tramo San Juan – Gracias se continúa viendo afectado en la Limpieza de sus Cunetas Revestidas en las rurales donde se mantiene cierta humedad en estas por las aguas residuales que estos direccionan hacia estas y no tanto por las pocas lluvias que se dieron en el presente periodo. Es el caso en la zona de la Comunidad de Jagua en el Km 58+268 – 58+627 L. D. donde en el recorrido de este mes de mayo se constató que todo este tramo de cuneta presentaba problemas de azolvamiento, no permitiendo que el agua que generan los pobladores drene; se instruyó al Contratista procediera a la limpieza de las Cunetas Revestidas.

Cuneta Enchapada azolvada en tramo del Km 58+268 – 58+627 L. D.

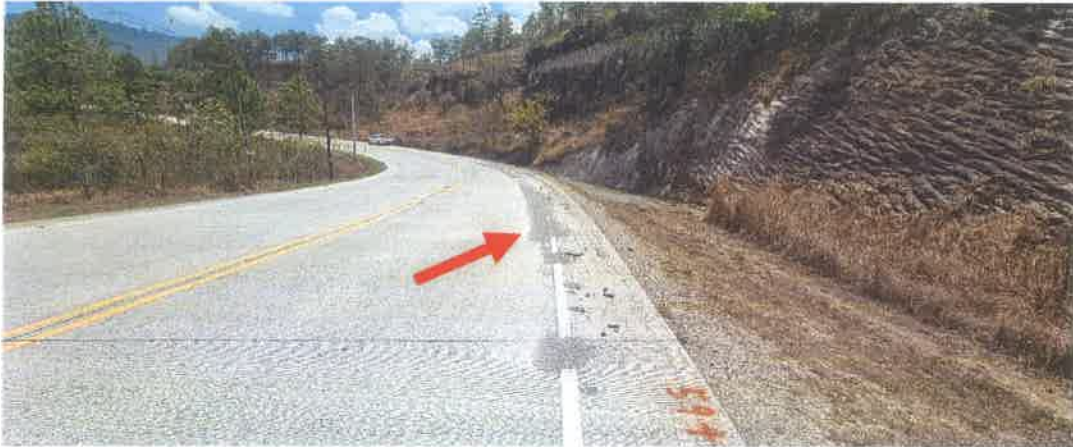
La Calzada de Rodadura del tramo carretero San Juan – Gracias se vio beneficiada en cierta manera por lluvias dispersas que se dieron en este mes de mayo, ya que el agua lluvia que fluye limpia la superficie de rodadura más en las zonas de pendientes fuertes que en este eje son muchas; no así en los puntos donde los accesos que comunican a ciertas comunidades como a las propiedades están compuestos por superficie de terracería, estas escorrentías provocan erosiones que se depositan sobre en los hombros poniendo el tramo en ese punto fuera de Especificaciones como es el caso en el Km 76+630 – 76+670 L. I. También hay otros tipos de casos donde como por ejemplo los camiones de carga que circulan por el tramo sufren accidentes y al despejarse todo quedan residuos de la carga que transportaban o por ejemplo debido a la tracción de los vehículos que al salir del camino de terracería arrastran “gravín” de este y lo dejan depositado en los hombros, siendo ambos un peligro latente para los usuarios; los casos anteriores son uno en el tramo del Km 59+758 – 59+828 L. D. y otro en el tramo del Km 80+960 – 80+985 L. D., por los tres (3) casos se instruyó al Contratista procediera a la limpieza de ambos tramos de calzada, siendo en el mes de junio que se confirmará su cumplimiento.

Calzada de Rodadura contaminada en Km 59+758 – 59+828 L. D.

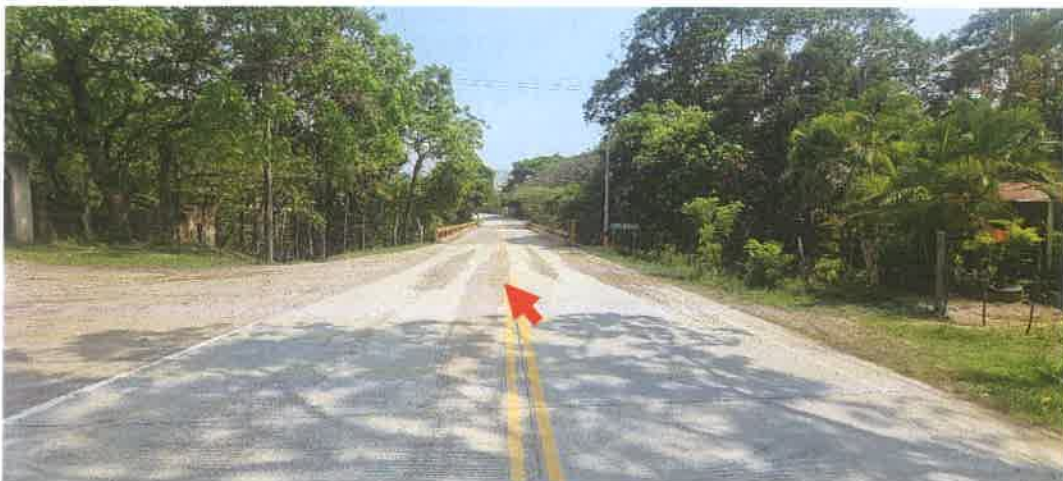
Calzada de Rodadura contaminada en Km 76+630 – 76+670 L. I.

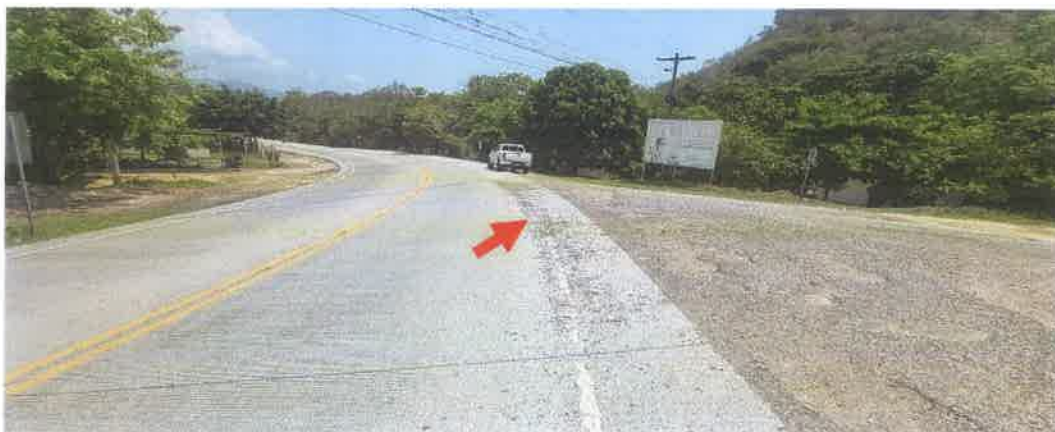
Calzada de Rodadura contaminada en Km 80+960 – 80+985 L. D.

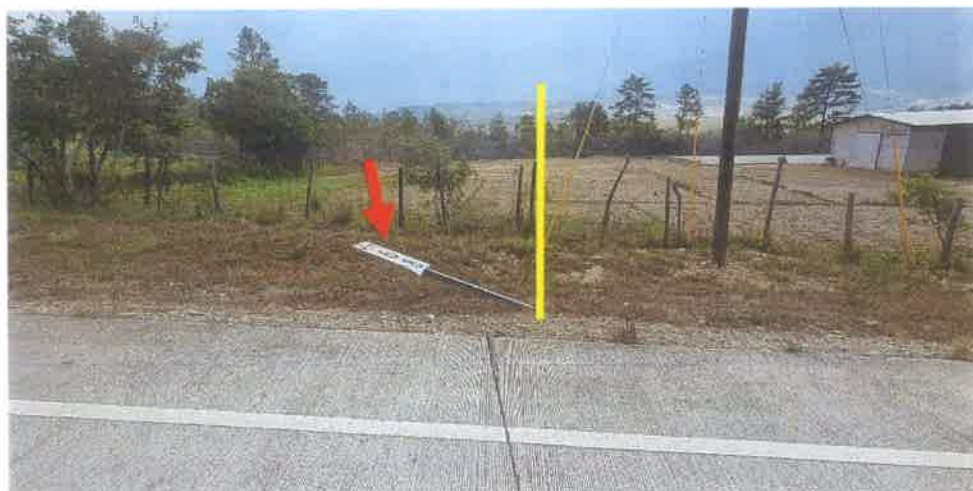
Las Señales Verticales no solo son objeto de hurto, sino que también están sometidas al maltrato por diferentes razones: 1) Por el impacto de vehículos, que al buscar una zona segura de estacionamiento no se percatan y si lo hacen no tienen el cuidado de no dañar la señal existente en su espacio de estacionamiento y 2) Siempre por golpe de vehículos pero de manera accidental ya que al perder el control de este, impactan en las señales dañándolas; fue el caso en este mes de mayo donde se encontró al menos dos (2) señales que requerían ser atendidas. Se ordenó al Contratista proceder a corregir y/o repararlas. A continuación, se detallan las señales con problemas, donde se puede constatar el daño que las pone fuera de Especificaciones.

Reparar Señal Vertical de Km 68+000 L. I.

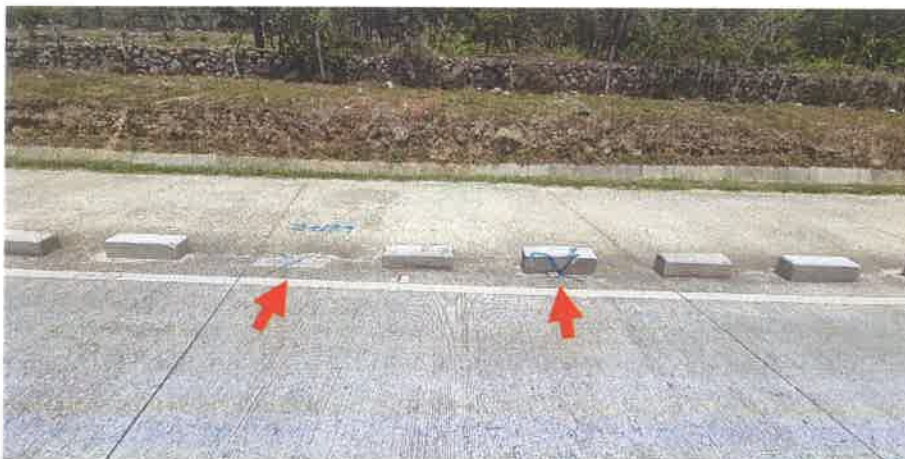
- 1) Con el objetivo de brindar seguridad a los usuarios de la vía, mientras se desplazan por esta, se decidió construir bordillo a los costados entre la Calzada de Rodadura y las Aceras.
- 2) Debido a la fuerte pendiente existente entre el Km 5+300 y el Km 0+800 como también los pocos puntos de evacuación, se optó por construir el Bordillo de manera “intermitente”; la condición de no ser “continuo” sino que en “bloques” lo hace muy propenso a sufrir daños, es el caso en el presente mes de marzo donde durante el recorrido se detectó varios tramos de Bordillo Intermitente con “bloques” dañados y/o eliminados.

Lo anterior obligó a instruir al contratista para que procediera a demoler el “bloque” dañado y construirlo de nuevo como también reponer los faltantes, a continuación, se detallan los sitios donde se detectó que este tipo de Bordillo está fuera de Especificaciones.

Reconstruir Bloques de Bordillo Intermitente en el Km 2+139 L. I.

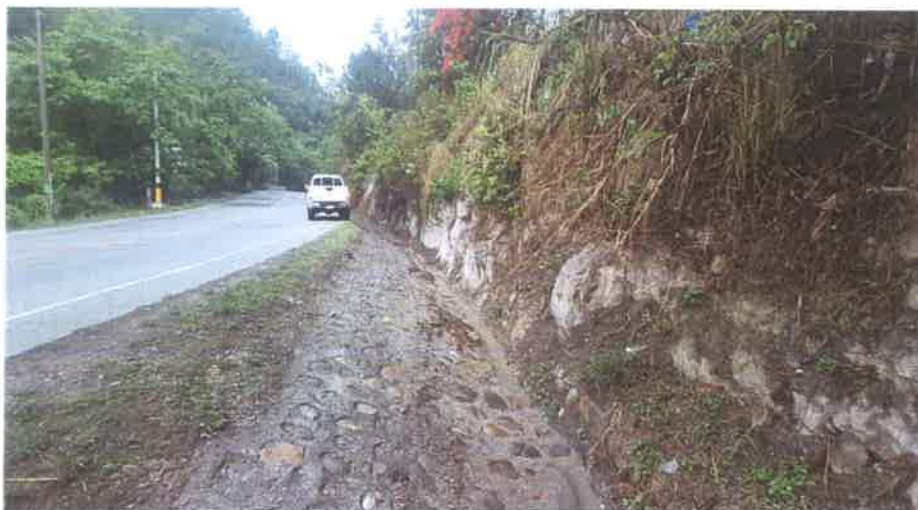
Toma de la Cuneta Enchapada del Km 79+282 L. D., se puede ver que se encuentra totalmente limpia, sin basura y sin sedimentos.

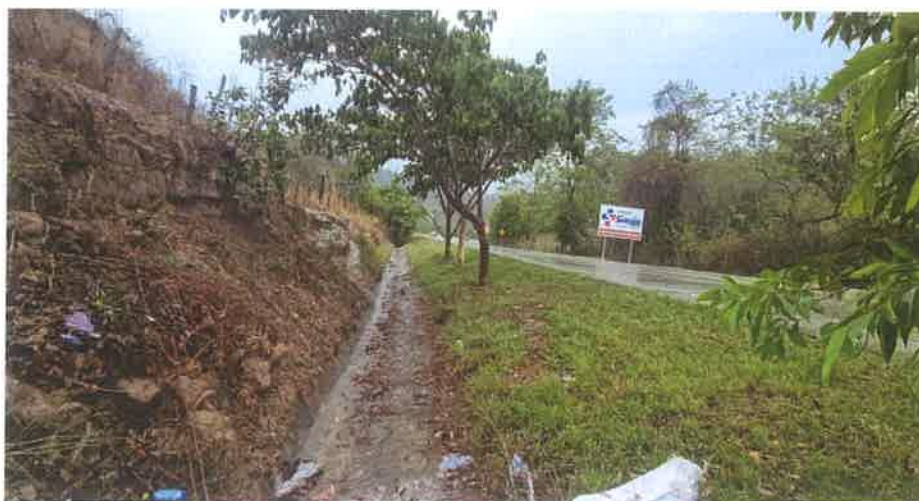
Toma de la Cuneta Enchapada en el Km 81+413 L. I., donde se puede observar que esta totalmente limpia y sin material azolvado.

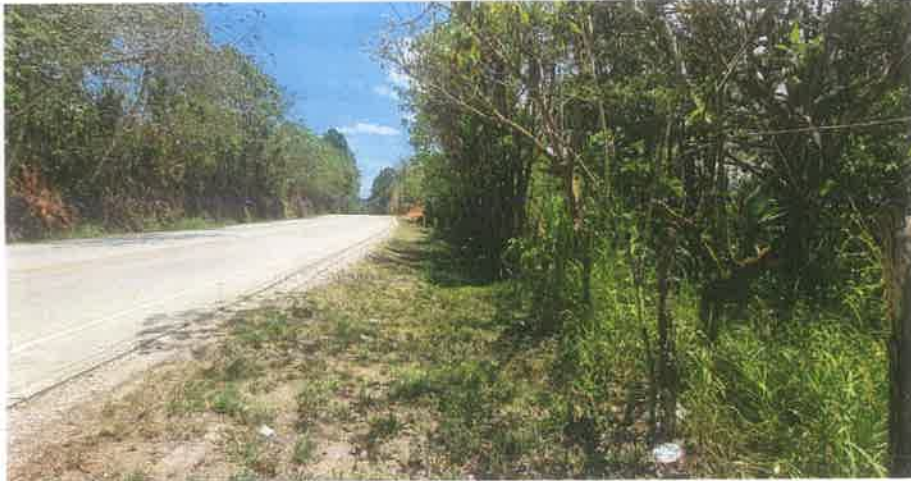
Cuneta sin Enchape del Km 54+925 L. D. Se puede observar que el agua lluvia podría fluir por sobre la cuneta y no se observan erosiones que afecten la carretera.

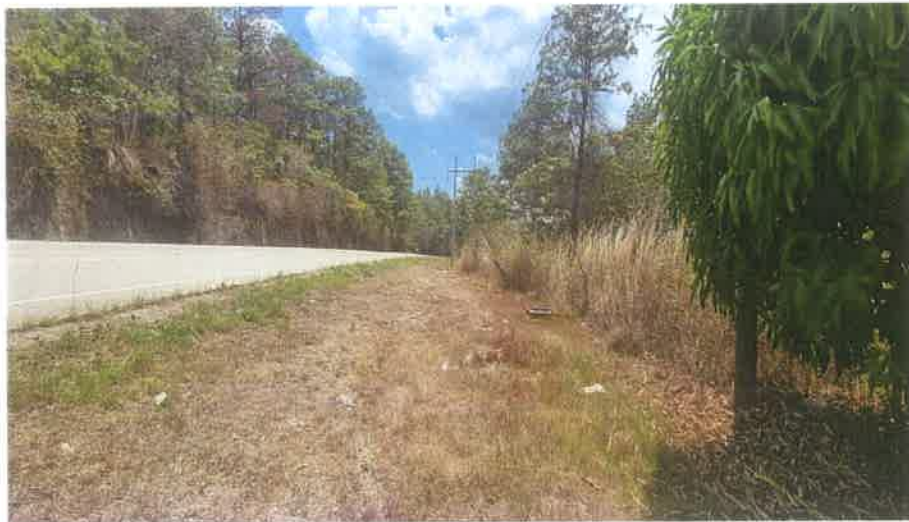
Toma de la Cuneta sin Enchape del Km 62+430 L. D. observese que se mantiene sin erosiones que pongan en riesgo la calzada.

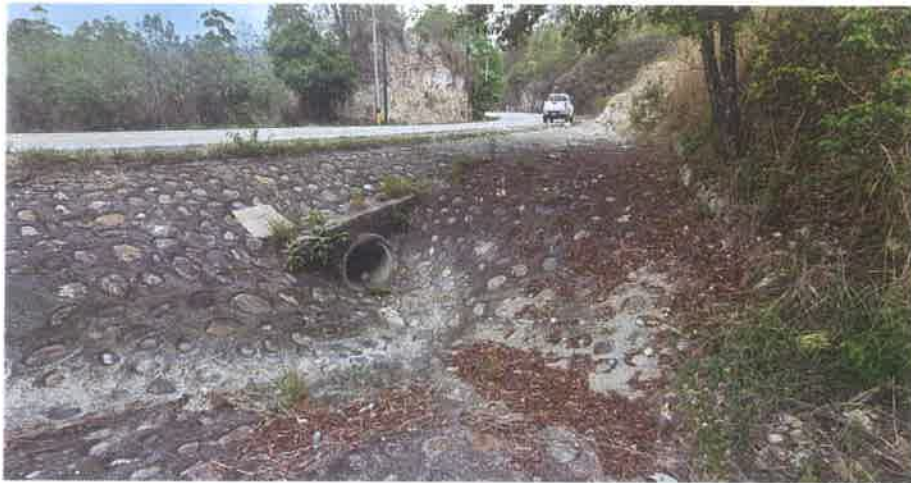
Toma de la Alcantarilla Transversal del Km 74+180 donde se puede observar su salida completamente limpia.

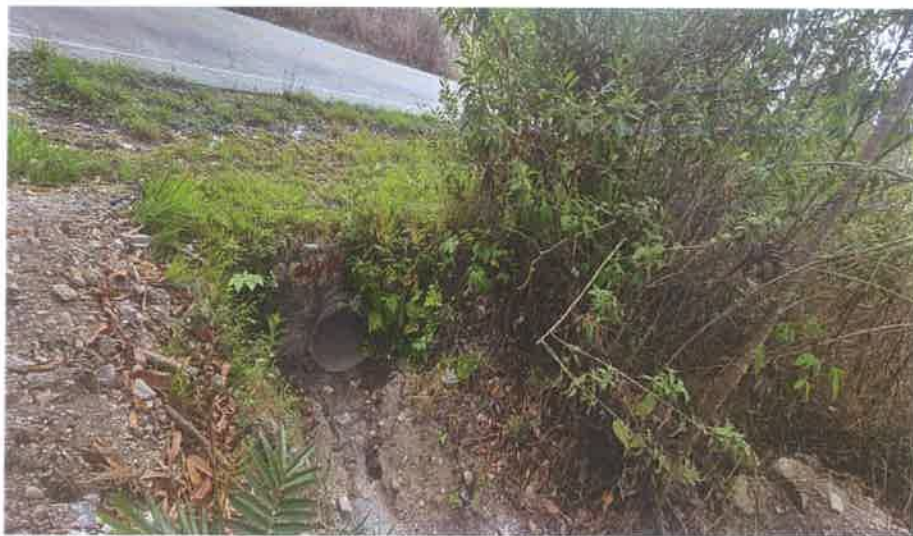
Toma en la entrada de la Alcantarilla Transversal del Km 74+180, se puede observar que su canal de salida en condiciones de drenaje aceptables.

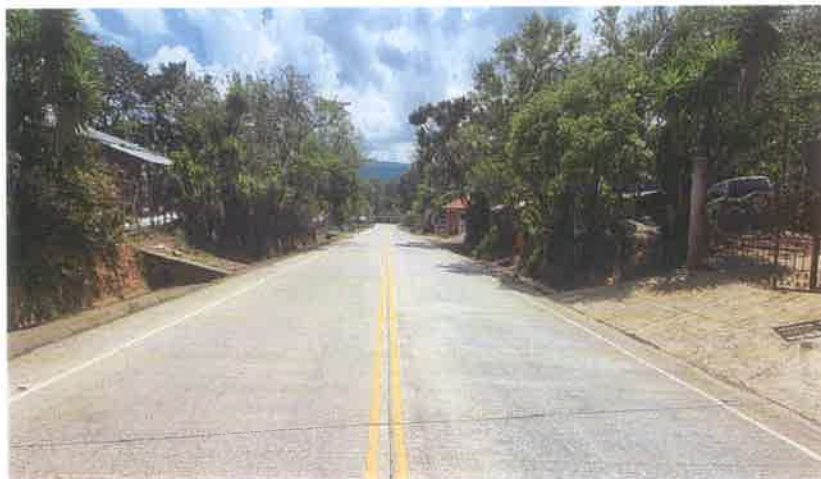
Toma de la Calzada de Rodadura en el Km 54+330 donde se puede observar que la calzada se mantiene totalmente limpia y sin baches.

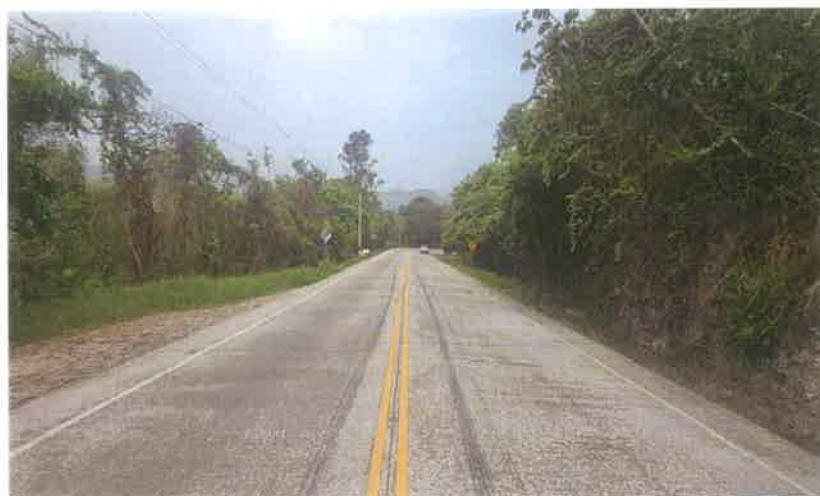
Toma de la Calzada de Rodadura del Km 75+243 donde se puede observar que esta se mantiene limpia y sin baches.

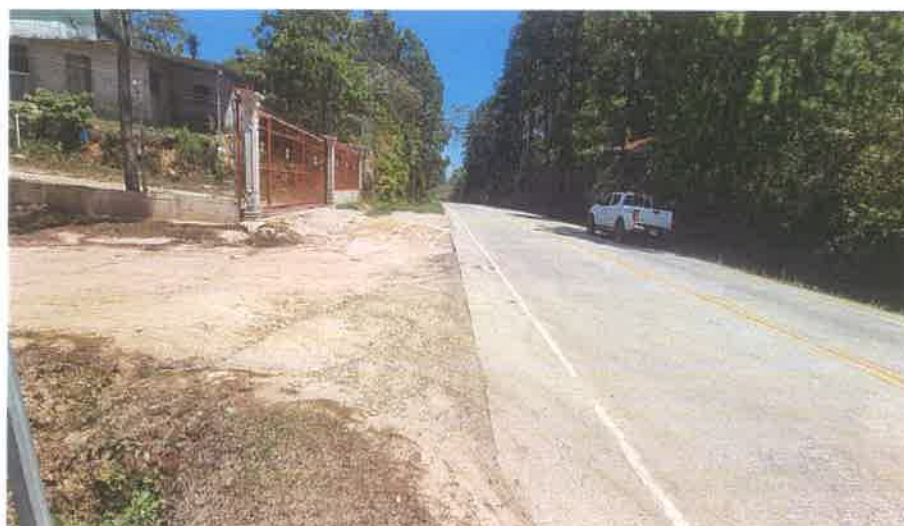
Acceso Lateral con pavimento en el Km 51+925 L. I., se puede ver que se mantiene en buen estado y sin hacer grada en el hombro.

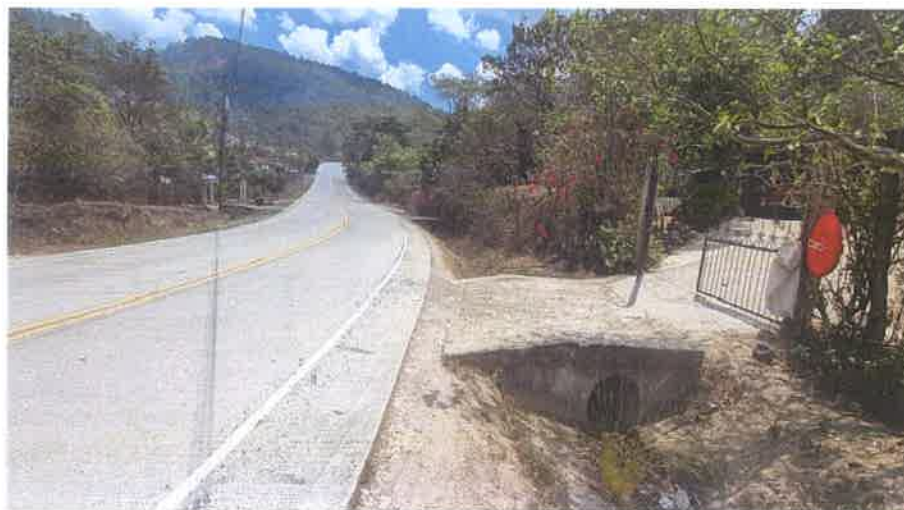
Toma del Acceso lateral sin Pavimento del km 60+230 L. D., observese que aún se mantiene sin producirse grada entre la losa y la cuña de B-C.

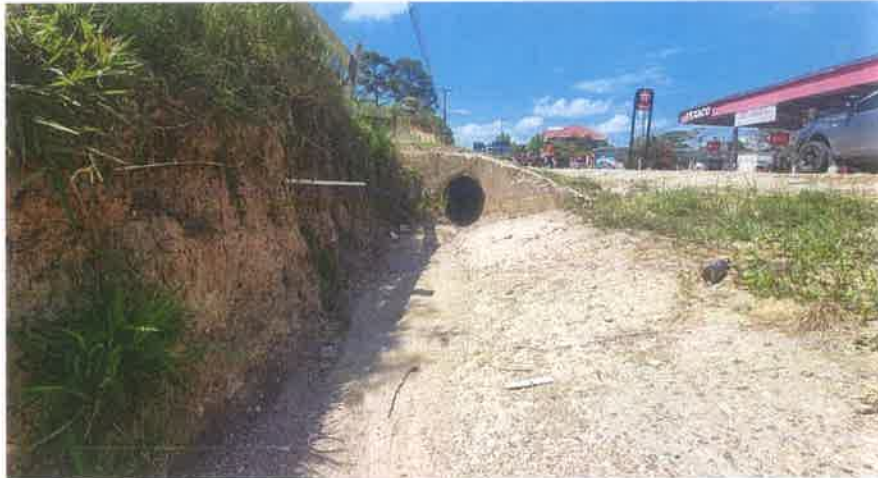
Imagen en el Acceso Lateral en el Km 48+800 L. D. donde se puede observar la tubería que esta limpia tanto en su salida como su interior.

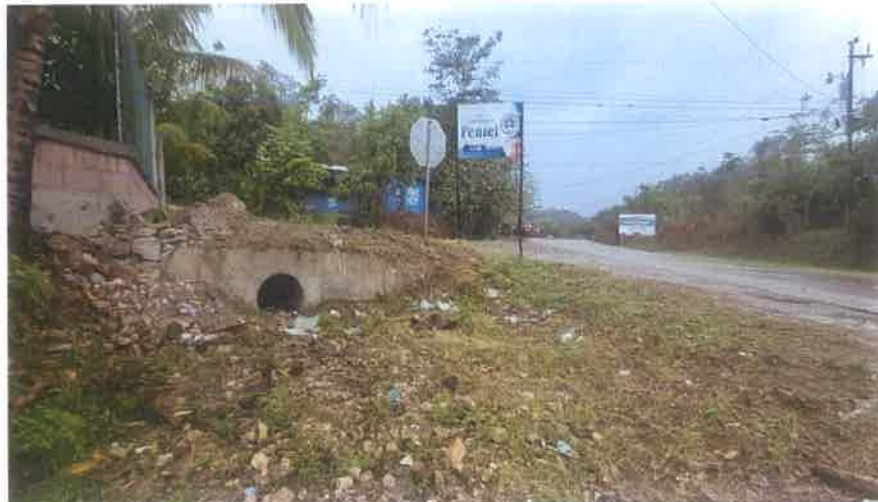
Toma en el Acceso Lateral del km 81+180 L. I., se puede observar que tanto su salida y su interior están limpios.

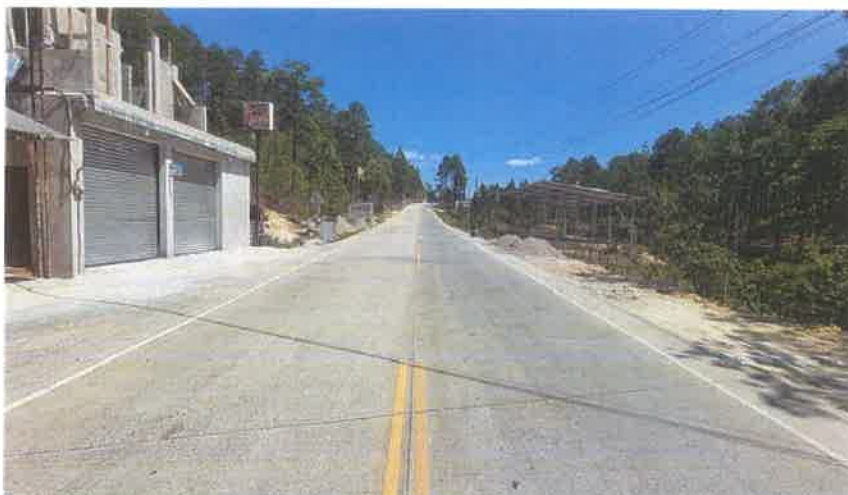
Toma de la Pintura Termoplastica colocada en el Km 49+36 en linea central, donde se puede observar que en este tramo aun está en buen estado.

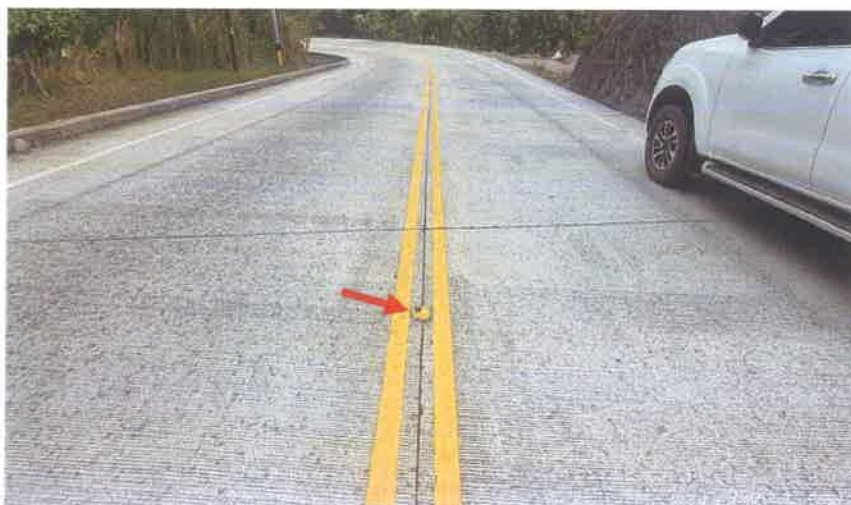
Toma en la pintura de la Linea Central y la Violeta del km 74+422 donde se puede observar que aun están en buen estado y se mantienen colocadas.

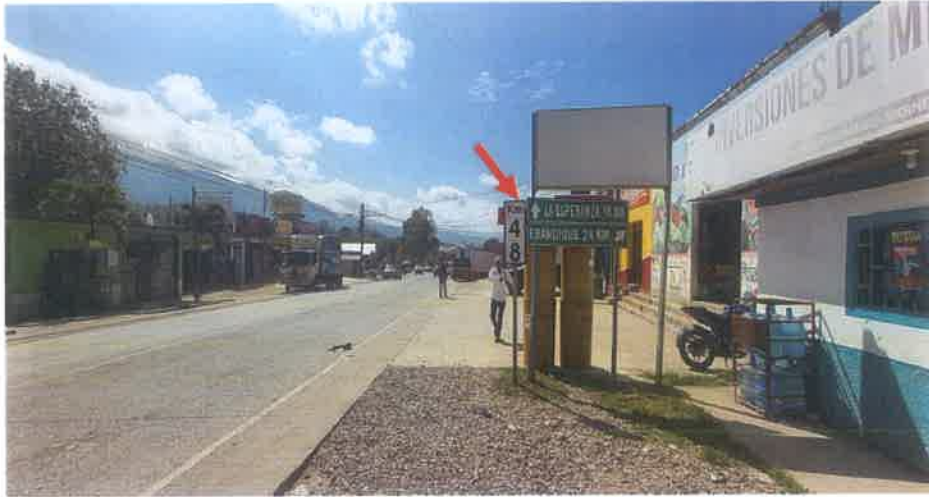
Toma de la Señal Vertical instalada en el Km 48+000 L. I., observese que aun se mantiene en buen estado y a plomo.

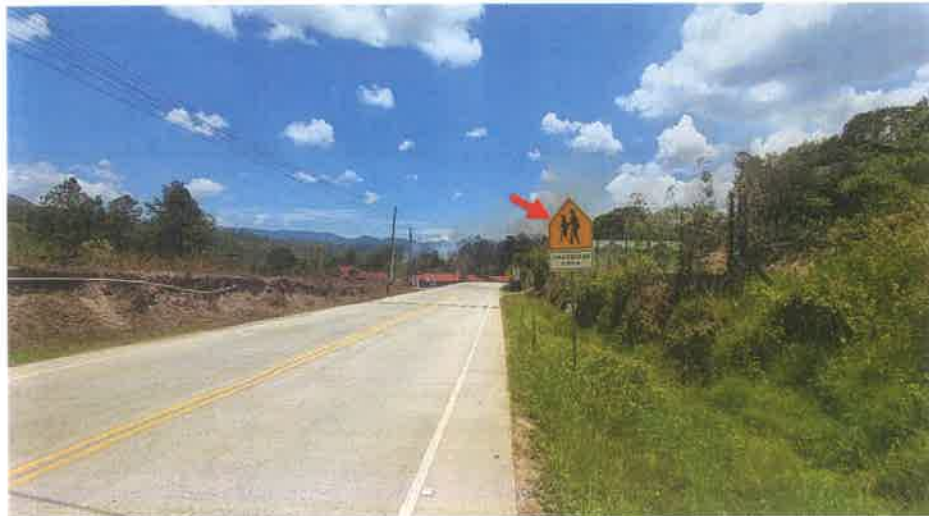
Toma de la Señal Vertical del km 58+525 L. D. donde se puede observar que se mantiene en buen estado.

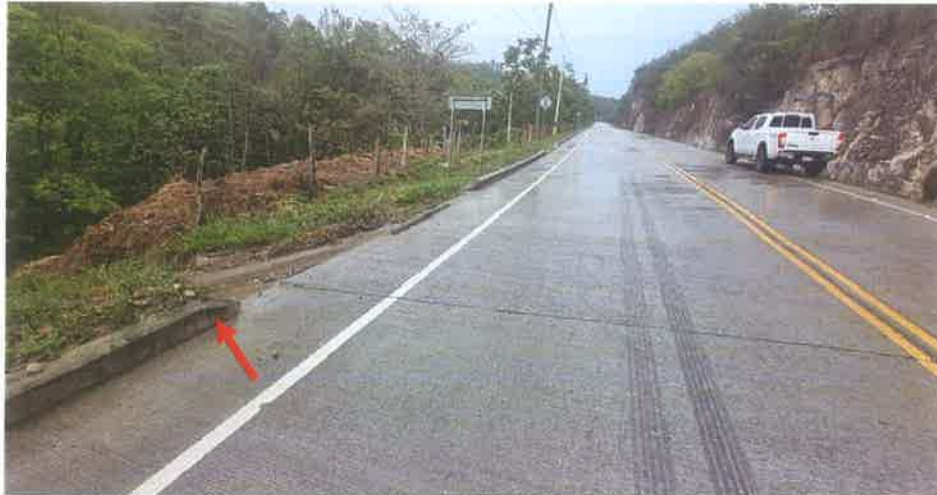
Toma del Bordillo de Carretera en el Km 77+835 L. I., se puede ver que se mantiene en buen estado y libre de materiales en su costado.

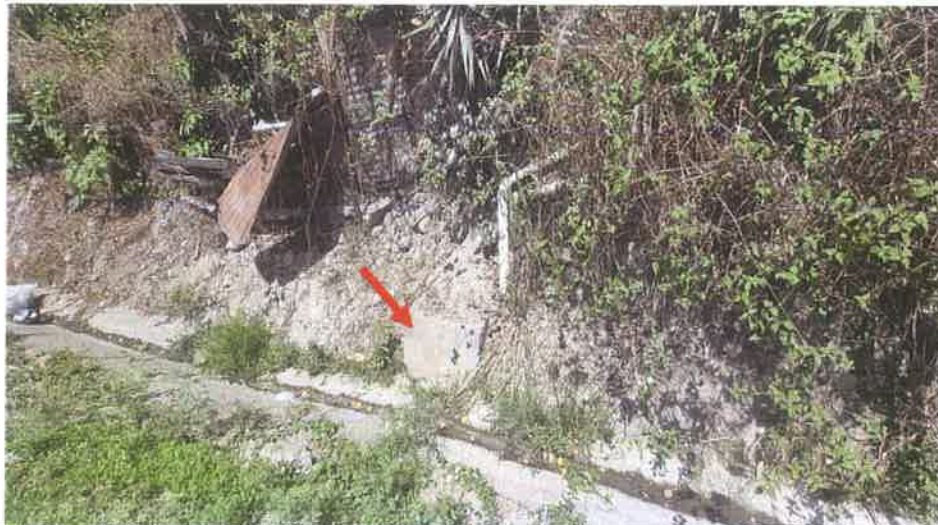
Pozo de Inspección construido en el Km 48+418 donde se puede observar que aun se mantiene en buen estado y sin problemas.

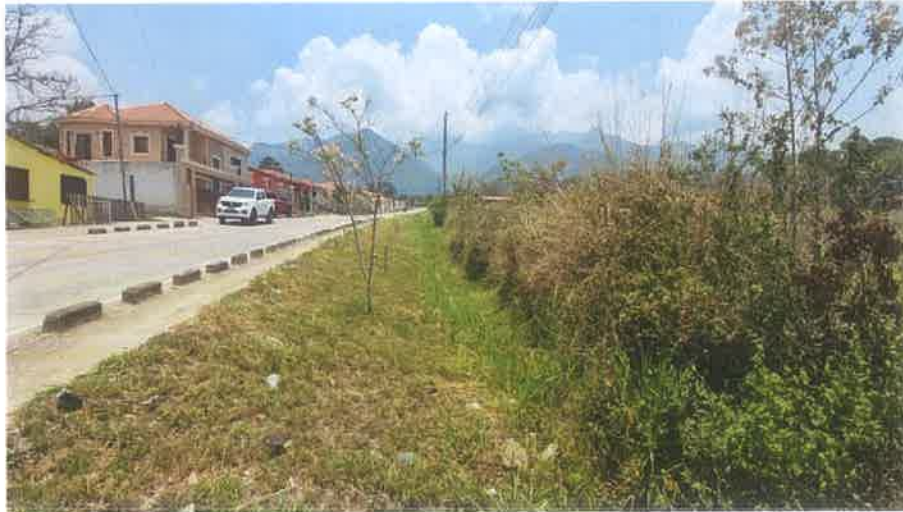
Imagen en el Derecho de Via del Km 3+061 L. D. donde se puede observar que se mantiene limpio y sin maleza fuera de Especificaciones
