- a) Informe No. 90 elaborado por SAYBE Y ASOCIADOS (mayo 2024) de Supervisión del Mantenimiento Proyecto "Rehabilitación del tramo carretero San Juan - Gracias, y construcción del tramo carretero Gracias - Celaque, incluye el mantenimiento por diez (10) años"

INFORME ESPECIAL DE MANTENIMIENTO POR ESTANDARES No. 90 8VO AÑO.

SUPERVISION DE LA "REHABILITACION Y MANTENIMIENTO DEL TRAMO CARRETERO SAN JUAN – GRACIAS Y CONSTRUCCION DEL TRAMO CARRETERO GRACIAS – CELAQUE, INCLUYE MANTENIMIENTO POR 10 AÑOS".

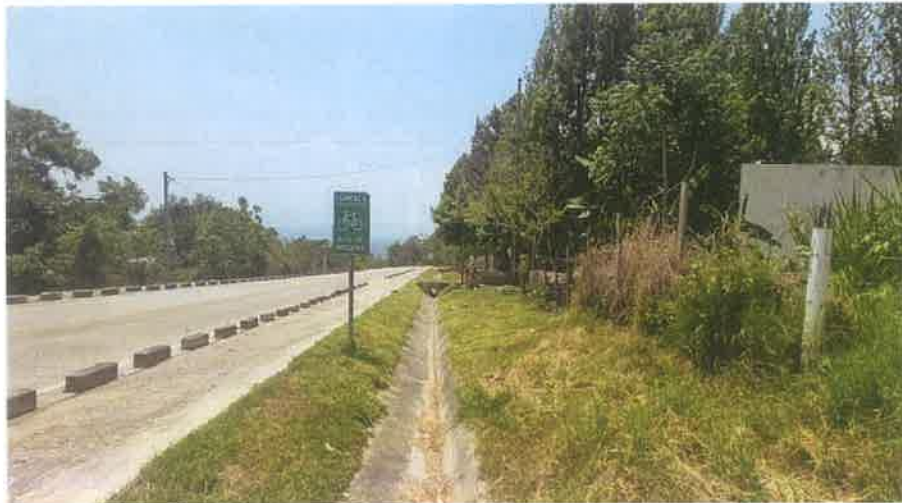
Toma en el Derecho de Via en el Km 5+305 L. I., observese que está completamente limpio y la maleza a niveles de Especificaciones

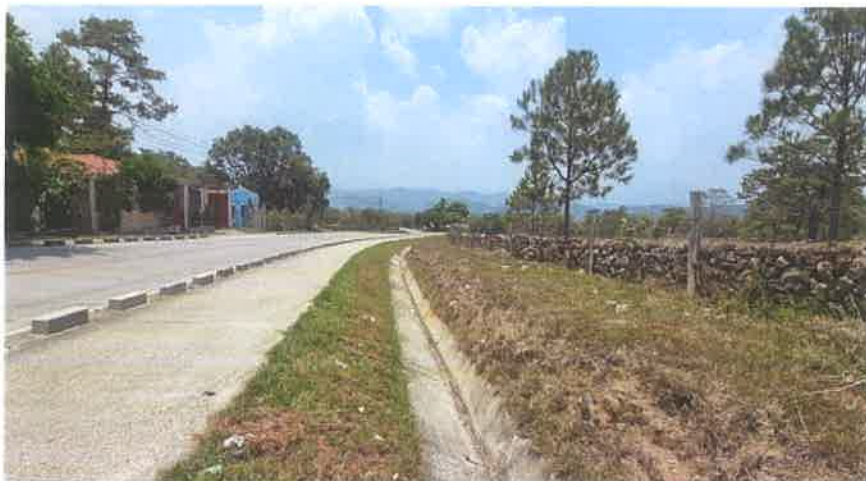
Imagen de la Cuneta Enchapada del Km 2+072 L. I. donde se puede observar que se mantiene limpia.

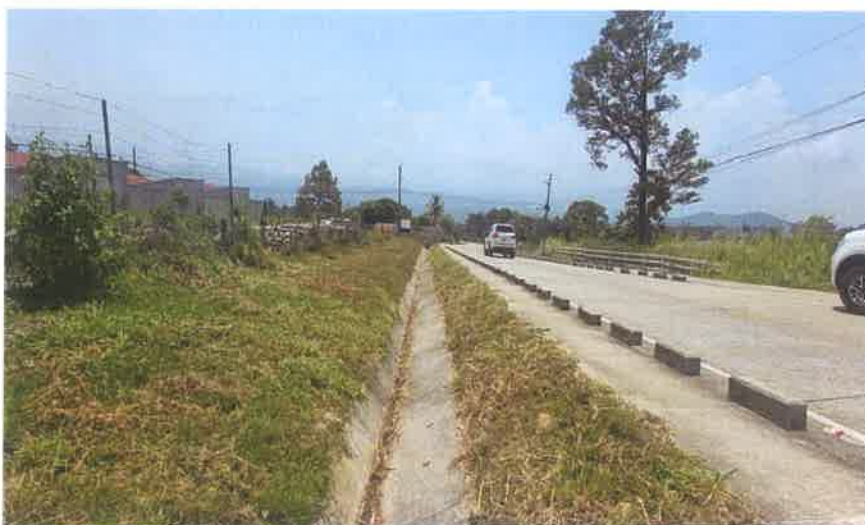
Toma de la Cuneta Enchapada del Km 4+815 L. D. Se puede observar que se mantiene totalmente limpia y libre de sedimentos.

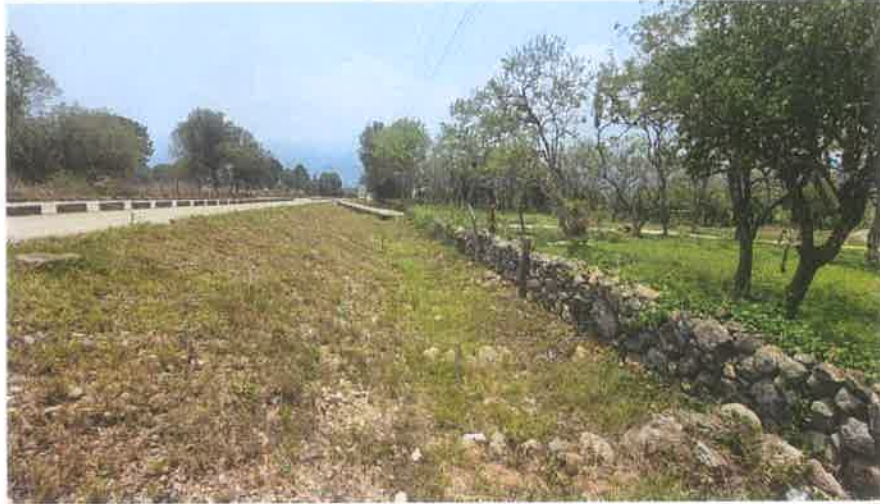
Toma de la Cuneta sin Enchape del Km 3+645 L. I., se puede ver que se mantiene sin erosiones que pongan en riesgo el terraplen.

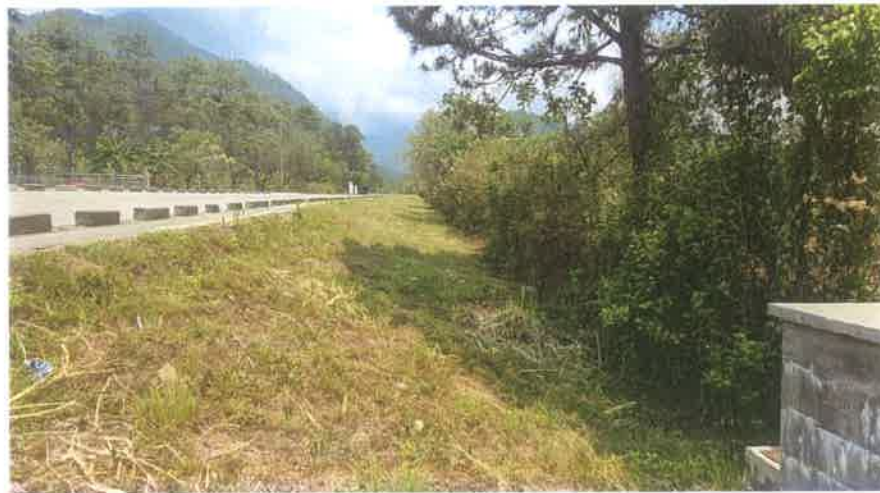
Toma de la Cuneta sin Enchape del Km 4+935 L. D. Se puede observar que esta limpia y sin erosiones.

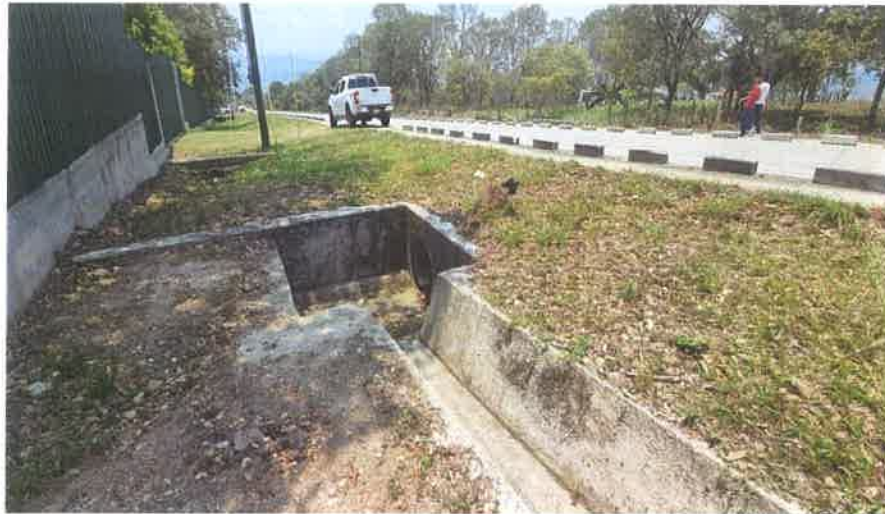
**Toma en la entrada de la Alcantarilla Transversal en el Km 2+965.
Observese que esta libre de materiales.**

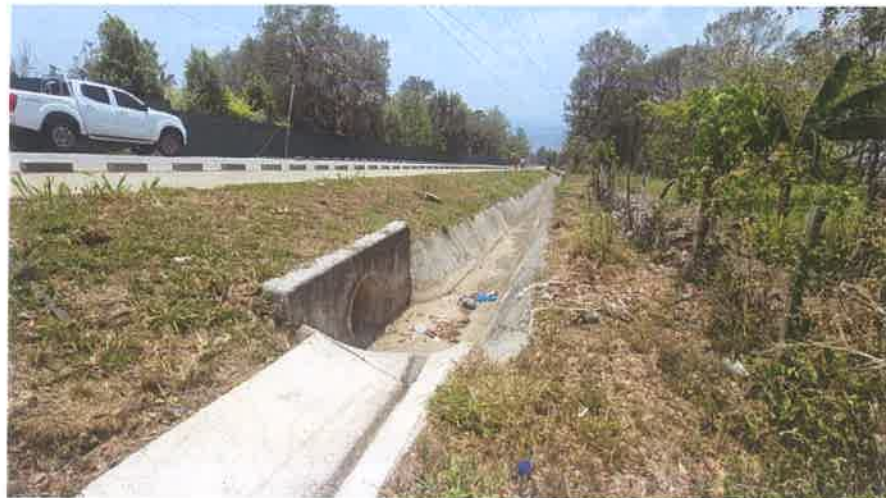
**Toma de la salida de la Alcantarilla Transversal doble del Km 2+965. Se
puede observar que sus interiores están completamente limpios.**

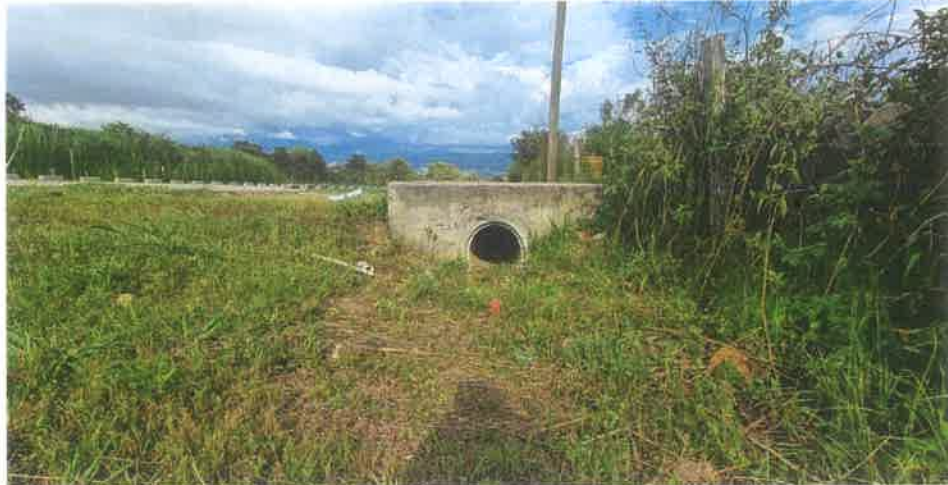
Toma del Acceso Lateral del Km 3+448 L. I. Obsérvese que tanto su salida e interior están totalmente limpios.

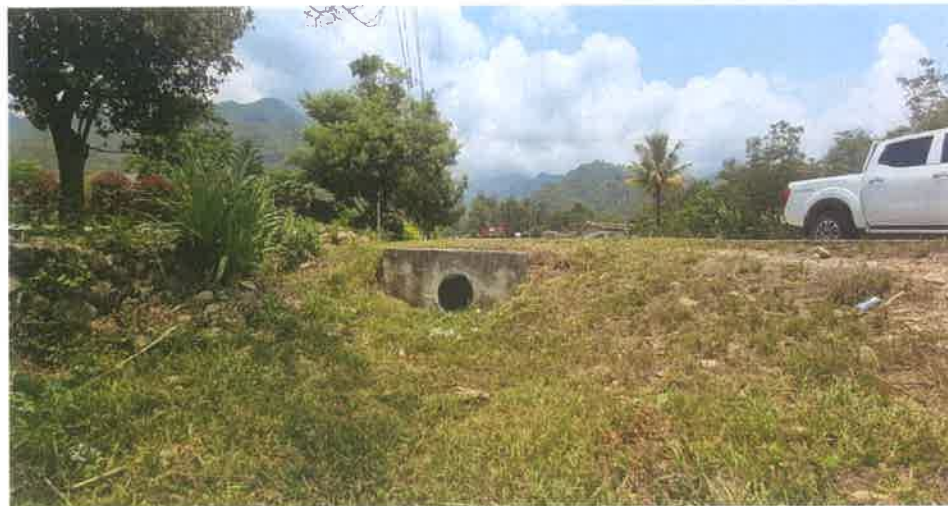
Toma del Acceso Lateral en el Km 4+674 L. I. Se puede ver que tanto su salida como su interior se mantiene limpio.

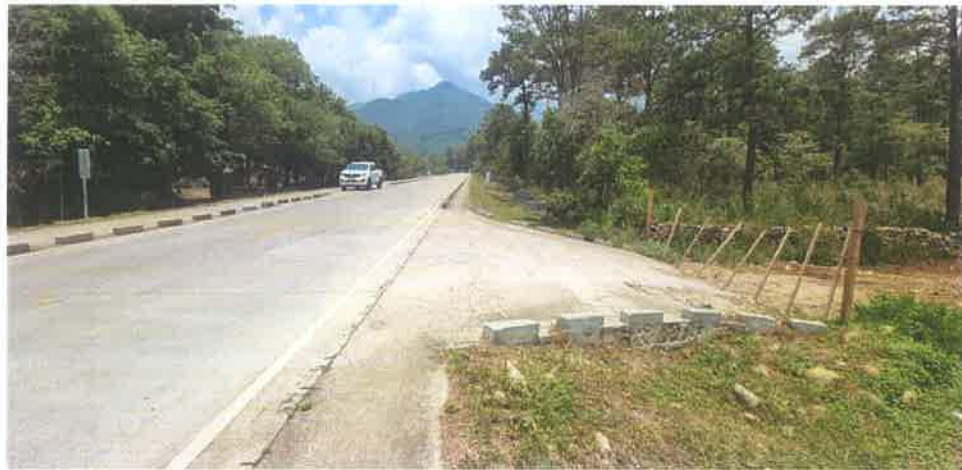
Imagen del Acceso Lateral con Pavimento en el Km 4+000 L. D, como se puede ver aun se mantiene el acceso en buen estado.

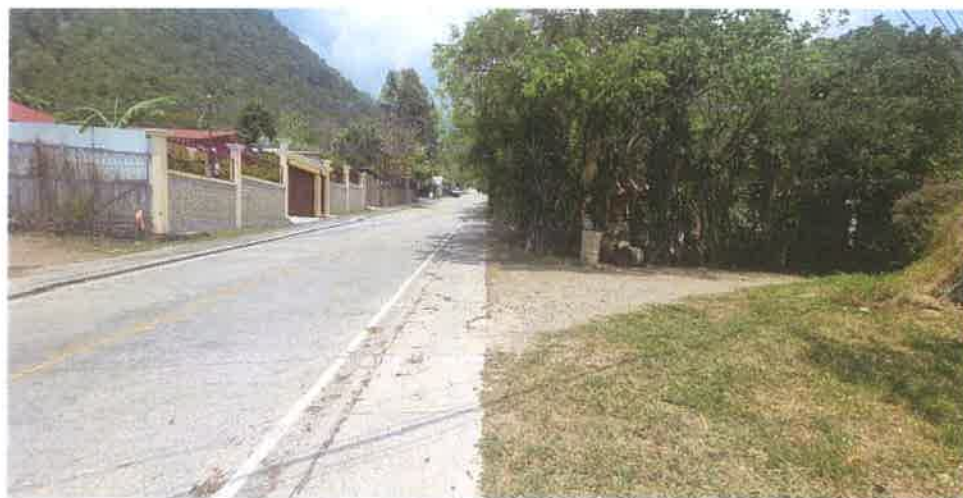
Toma del Acceso Lateral sin Pavimento en el Km 5+332 L. D., se puede ver que aun no se produce la grada entre la Acera y el relleno.

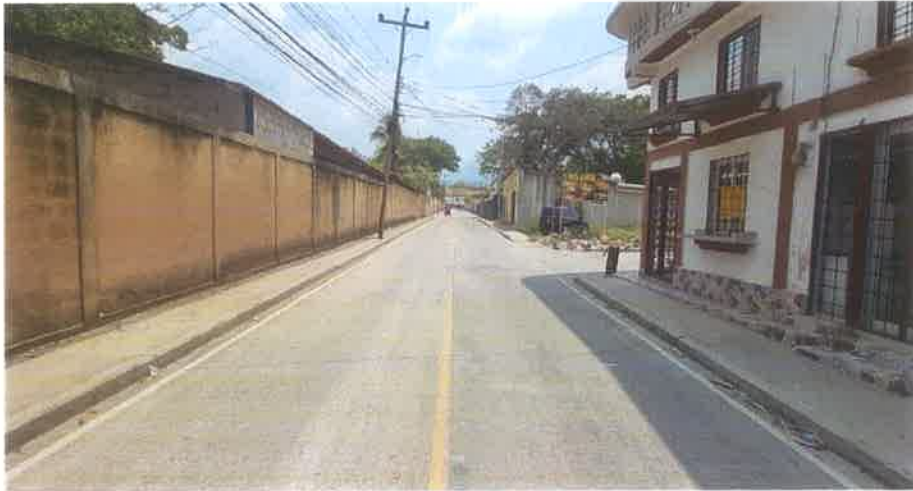
Toma de la Calzada de Rodadura del Km 0+560 donde se puede constatar que esta totalmente limpia y sin baches.

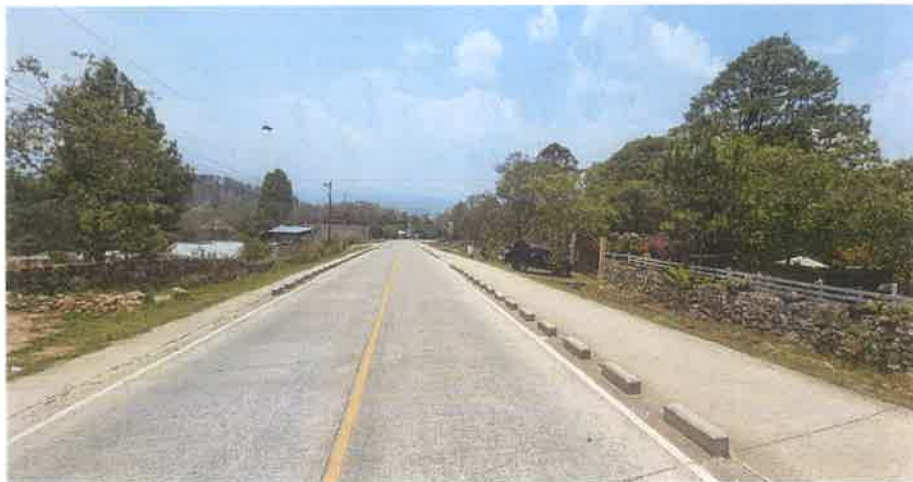
Toma de la Calzada de Rodadura del Km 2+340, se puede ver que esta totalmente limpia y sin baches.

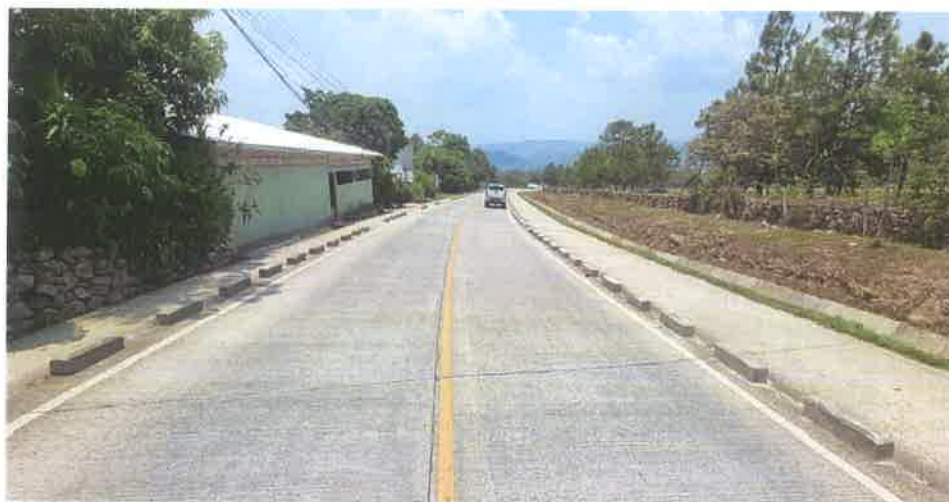
Imagen de la Pintura Termoplastica del Km 2+138 donde se puede observar que la de la línea central aun se mantiene en buen estado.

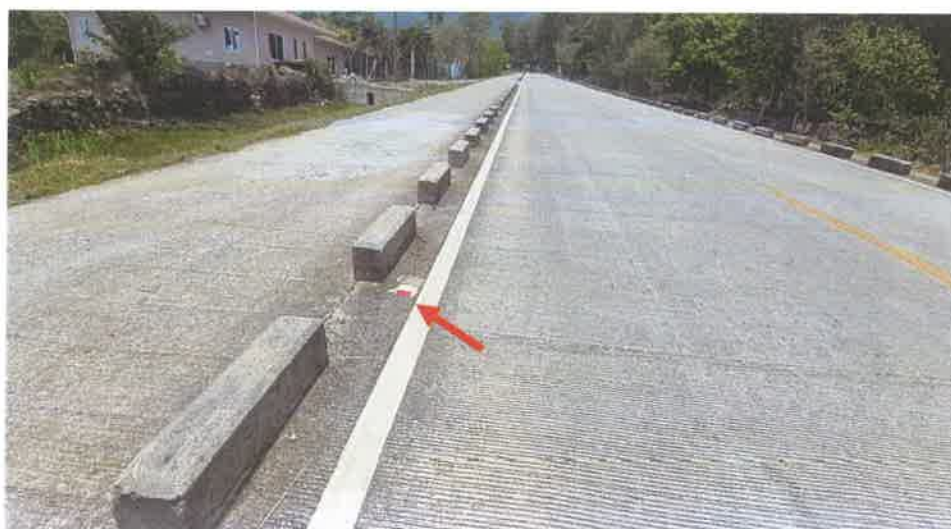
Toma en la Hombro Derecho del Km 4+080, donde se puede constatar que tanto la Pintura Termoplastica como las Violetas de ese tramo se mantienen buen estado.

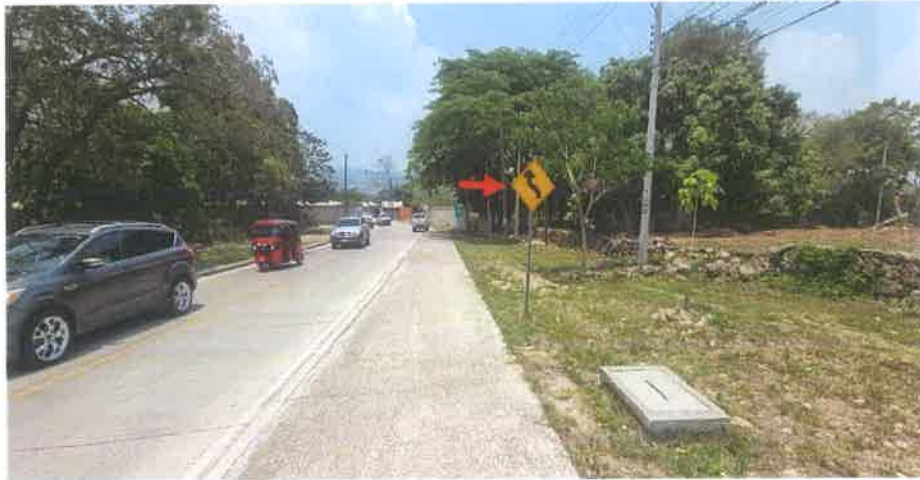
Toma de la Señal Vertical del Km 1+225 L. I., donde se puede ver que la señal instalada aun se mantiene en buen estado y a plomo.

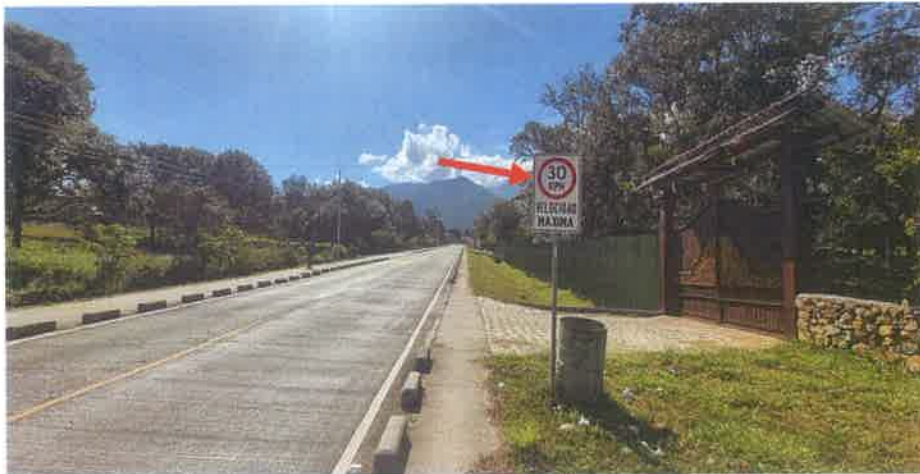
Toma de la Señal Vertical instalada en el Km 2+811 L. D., se puede ver que se mantiene en buen estado y limpia.

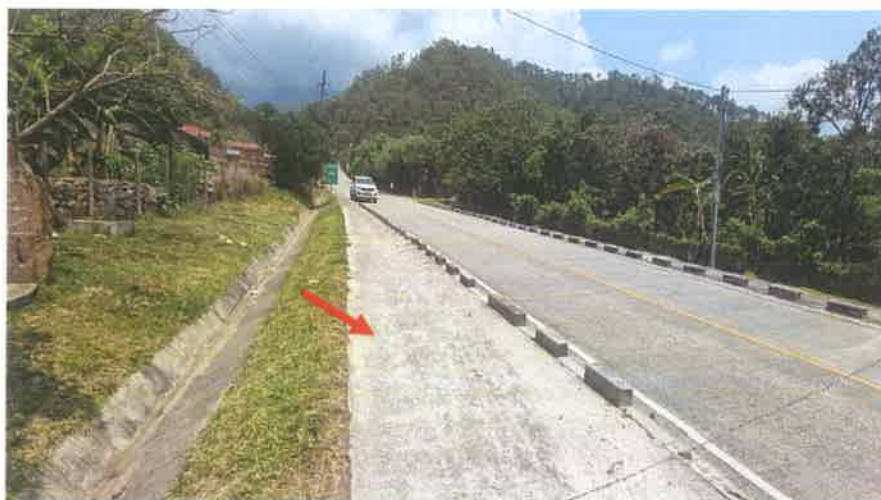
Toma del tramo de Ciclovía en el Km 5+285. Se puede constatar que la Ciclovía se mantienen en buen estado.

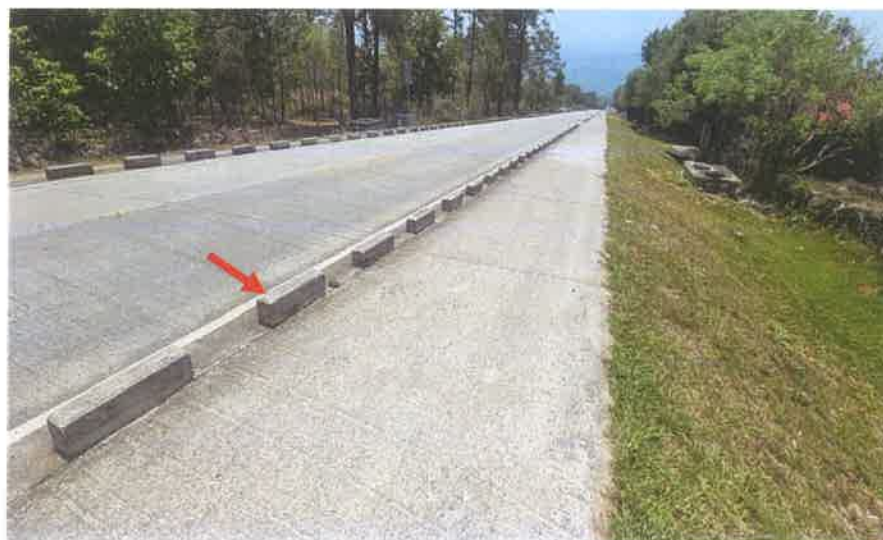
Toma de la Acera y Bordillo Intermitente en el Km 4+112 L. I., observese que ambos se mantienen en buen estado.

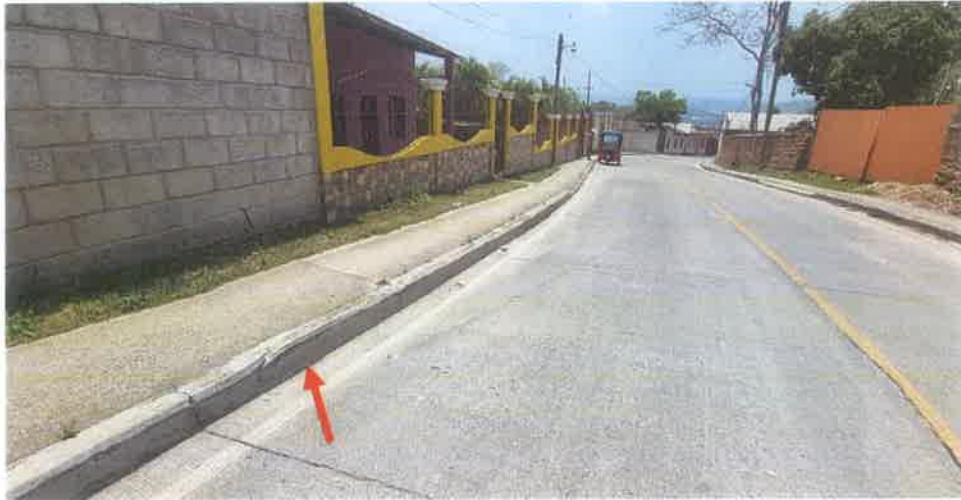
Toma de la Acera y Bordillo Continuo en el Km 1+170 L. D. Se puede observar que se mantienen en buen estado, limpia y completos.

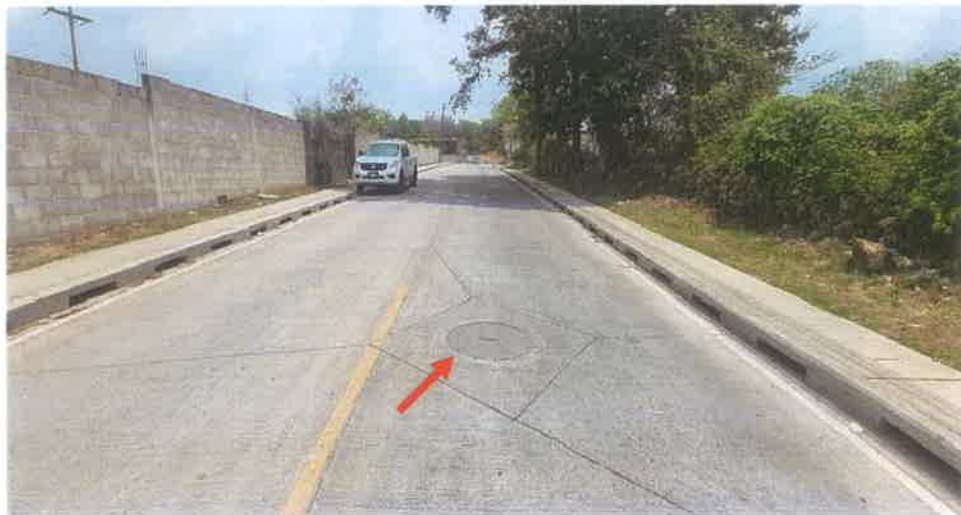
Toma de la Tapadera en el Pozo de Inspeccion en el Km 0+425. Se puede ver que esta en buen estado.
