# INFORME MENSUAL

**MAYO 2024**

## **INFORME DE PROYECTO CORRESPONDIENTE AL MES DE MAYO DE 2024**

**NOMBRE DEL PROYECTO:** Corredor Logístico Goascorán-Villa de San Antonio y Tegucigalpa-San Pedro Sula-Puerto Cortés.

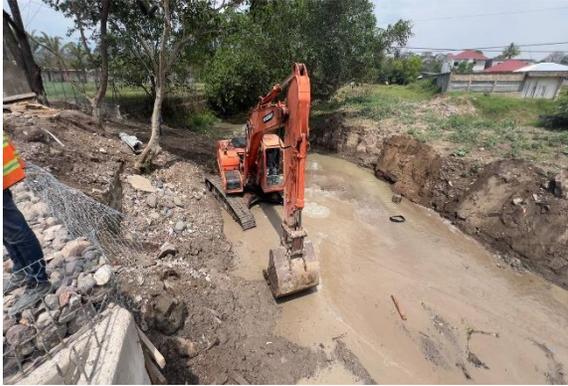
<p>Proyecto ampliación puente bulevar Morazán de Siguatepeque, Financiado con tasa de uso de vías concesionadas (TUVIC). Trabajos de canalización del cauce aguas arriba.</p>

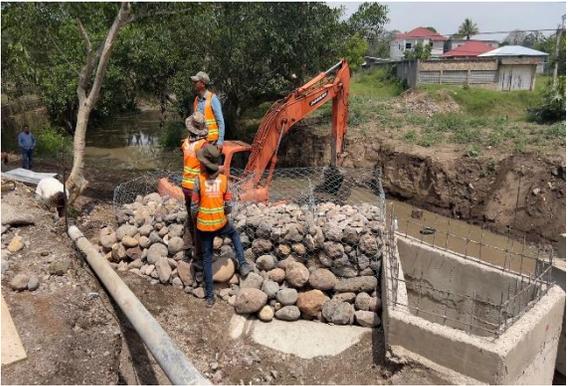
<p>Proyecto ampliación puente bulevar Morazán de Siguatepeque, Financiado con tasa de uso de vías concesionadas (TUVIC). Trabajos de construcción de muros de gaviones para soporte de estribos del puente.</p>

concesionario trabajos de reparación del mismo para garantizar la seguridad de los usuarios. En el proyecto Reconstrucción y Mejoramiento del Bulevar Morazán de Siguatepeque el Concesionario trabaja en la ampliación del puente al final del bulevar, se encuentra realizando trabajos de construcción de muro de gaviones para protección de estribos, armado de acero para superestructura del puente, y reubicación de línea de conducción de agua potable. La semana pasada se instalaron las vigas del puente.

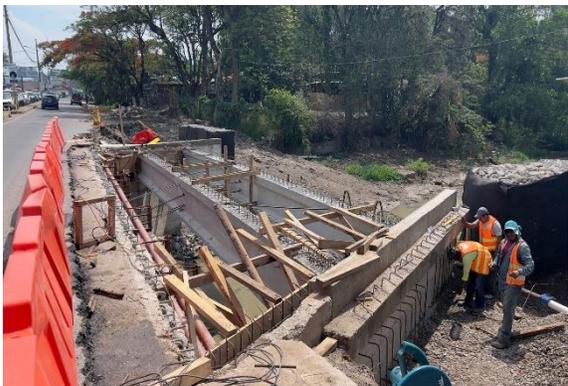
<p>Proyecto ampliación puente bulevar Morazán de Siguatepeque, Financiado con tasa de uso de vías concesionadas (TUVIC). Trabajos de armado de encofrado y acero de refuerzo para superestructura del puente.</p>

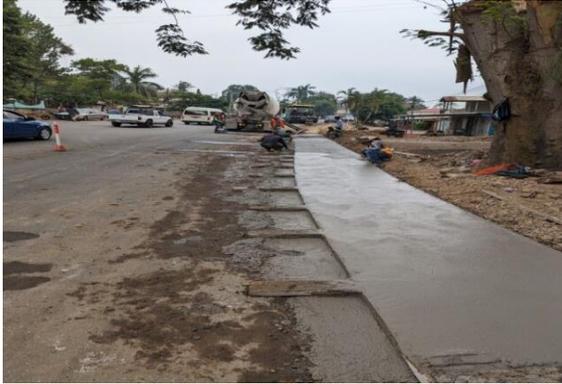
Proyecto Acceso a Santa Cruz de Yojoa, Financiado con tasa de uso de vías concesionadas (TUVVC). Construcción de aceras y accesos.

El Concesionario continúa ejecutando actividades de mantenimiento rutinario como ser limpieza del derecho de vía, mediana central, Limpieza de cunetas, corte de maleza, desalojo de material solido en la vía. En el proyecto Acceso a Santa Cruz de Yojoa el Concesionario trabaja en construcción de aceras así como colocación de carpeta asfáltica en calle alterna al final del bulevar de acceso, también trabaja en la colocación de tubería de PVC de 24" para evacuación de aguas lluvias en ciertos puntos bajos de la calzada en el bulevar de acceso.

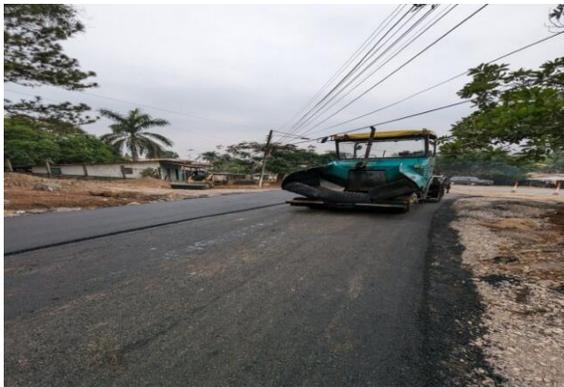
Proyecto Acceso a Santa Cruz de Yojoa, Financiado con tasa de uso de vías concesionadas (TUVVC). Pavimentación de calle alterna a bulevar de acceso a Santa Cruz de Yojoa.

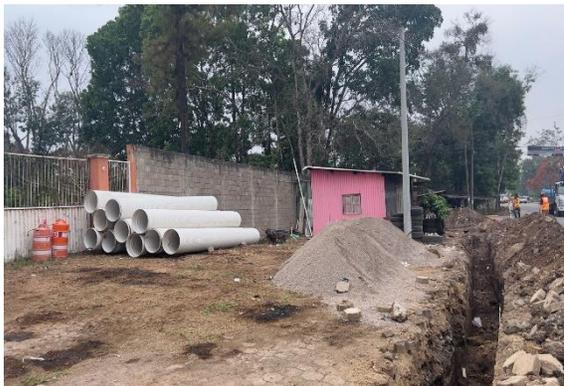
Proyecto Acceso a Santa Cruz de Yojoa, Financiado con tasa de uso de vías concesionadas (TUVVC). Colocación de Tubería de PVC de 24" para evacuación de aguas lluvias en punto bajo de bulevar de acceso.

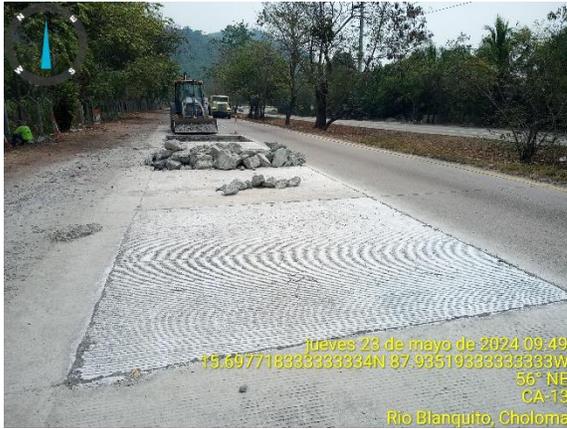
Se observa equipo y personal del Concesionario limpiando áreas donde se retiró losas con baches y grietas en estación 18+650.

Se llevaron a cabo trabajos de mantenimiento rutinario correspondientes a la limpieza del derecho de vía la cual incluye actividades como corte de maleza en mediana y ambos lados de la carretera, limpieza de bordillos, limpieza de basura; limpieza del sedimento en cunetas enchapadas, Se trabaja en reconstruir losas con baches y grietas grandes en ambas trochas, fundiendo pastillas completas con un espesor mínimo de 25 centímetros (10" pulgadas)

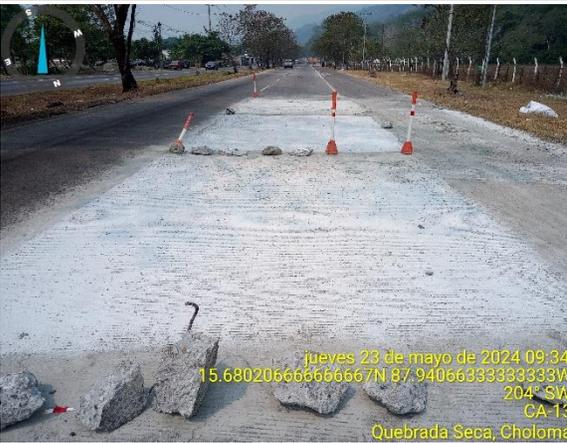
Vista de losas recién fundidas en calzada con concreto hidráulico en estación 16+100.

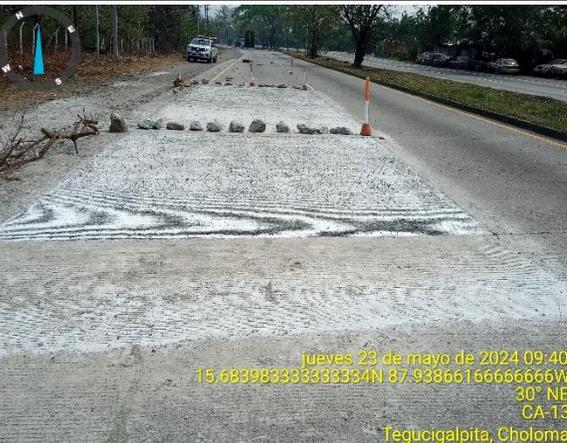
Vista de losas recién fundidas en calzada con concreto hidráulico en estación 16+600.

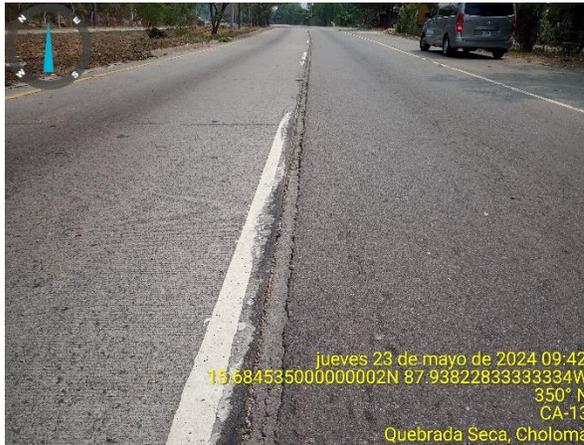
Vista de separación de losas debido a asentamiento del suelo en estación 16+800.

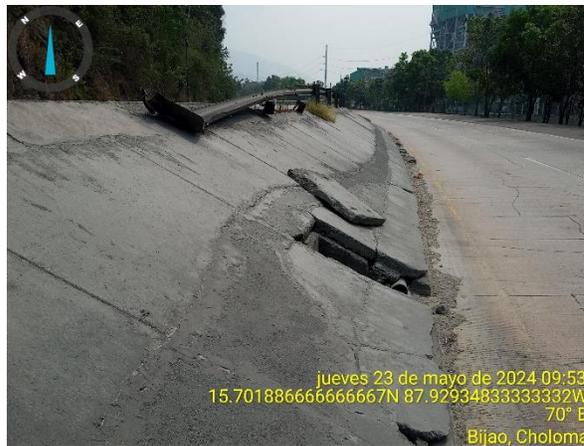
en ambas trochas o sea derecha e izquierda. En varios puntos del tramo de SPS a Cortes, mucha de la pintura termoplástica está muy borrosa como los pasos cebras, rayas blancas en hombros y mediana; también se observa que falta la mayoría de las vialetas; en la trocha derecha o sea del carril de SPS a Cortes, se ve dañada la barrera metálica (Flex Beam) ubicada en estación 19+200

Vista de Flex-beam dañada por vehículos y falta mover tapadera de concreto en drenaje en estación 19+200.

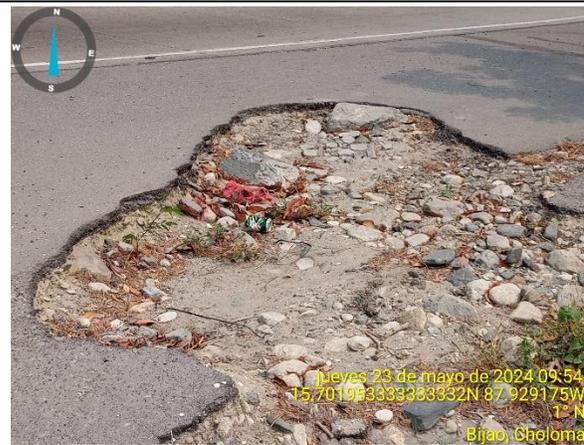
Se observa bache grande en hombro derecho ubicado en estación 19+200.
