**INFORME MENSUAL**

**INFORME DE PROYECTO CORRESPONDIENTE AL MES DE JULIO DE 2024**  
**GERENCIA DE REGULARIZACION**

**NOMBRE DEL PROYECTO:** Contrato de Diseño, Financiamiento, Construcción, Mantenimiento y Transferencia de Obras Públicas de Infraestructura Vial. “La Lima, Mi Ciudad Está en Desarrollo”

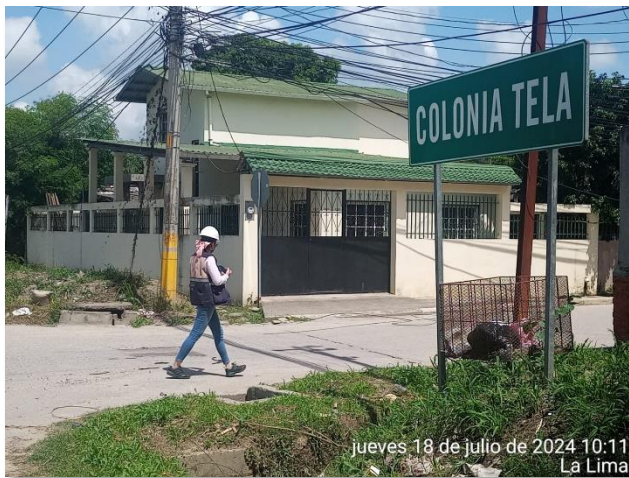
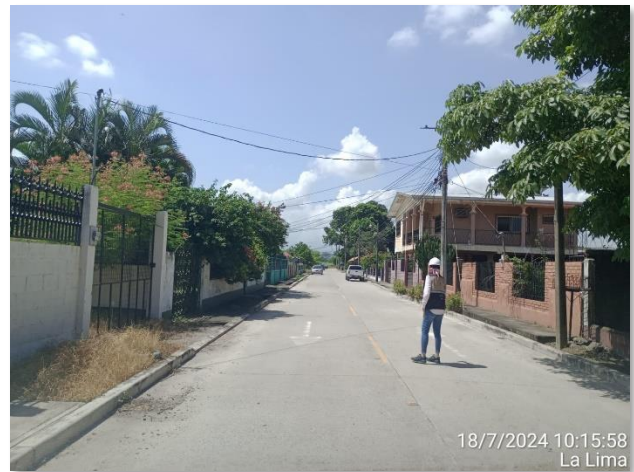
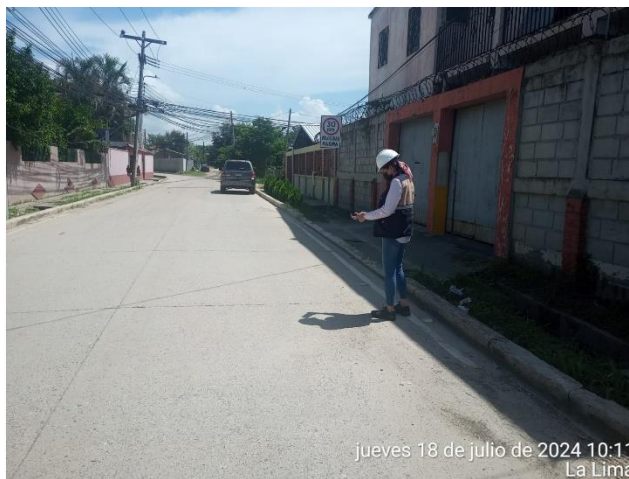
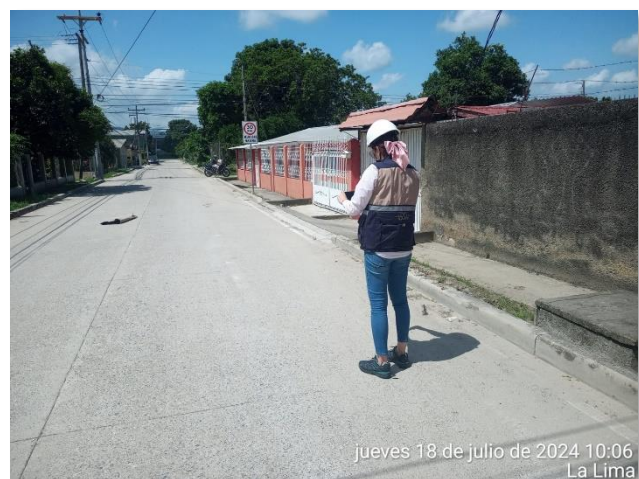
**a. EVIDENCIA FOTOGRAFICA DE SUPERVISION EN CAMPO:**

Es importante mencionar que no se observan en su mayoría daños considerables en la infraestructura vial realizada en toda la pavimentación con concreto hidráulico, las losas del pavimento presentan desgaste, en Libramiento Texaco es más notorio el desgaste en las calzadas, en algunas zonas se comienzan a formar huecos en la losa de concreto, fisuras de menor escala, desgaste en la señalización horizontal, si observamos el desprendimiento del material epóxico utilizado en las juntas de las pastillas de concreto y algunos daños en las tapaderas de los tragantes, bordillos quebrados y acumulación de basura en algunos tramos de Libramiento Texaco.

Se identificó desgaste en la pintura de la señalización horizontal en la mayoría de las calles; líneas blancas y amarillas laterales y centrales, en las flechas direccionales, en la pintura de los bordillos, también se observó que faltan vialitas en algunos tramos.

Colonia Los Pinos	Colonia La Tela
  <p>18 jul 2024 10:09:35 a. m. La Lima Departamento de Cortés</p>	  <p>18 jul 2024 10:11:10 a. m. CA-13 La Lima Cortés Department</p>
Libramiento Texaco	
  <p>18 jul 2024 10:20:00 a. m. La Lima Departamento de Cortés</p>	  <p>jueves 18 de julio de 2024 10:22 La Lima</p>

A pesar de que la Concesión actualmente no está bajo mantenimiento rutinario y ni periódico las calles se encuentran en condiciones favorables para el tránsito de los usuarios en las colonias, pero ya se comienza a ver deterioro en las calzadas de concreto hidráulico en Libramiento Texaco, huecos en algunas losas de concreto, esta es una de las áreas más afectadas por la falta de mantenimiento.

Como ente regulador se están realizando mensualmente, supervisiones de campo y se enviaron notificaciones dirigidas a la Municipalidad de La Lima para que puedan darle el mantenimiento óptimo al proyecto, misma que a estado realizando gestiones internas para poder buscar una solución al problema de la falta de mantenimiento.
