INFORME MENSUAL

GERENCIA DE REGULARIZACIÓN
Octubre 2024

NOMBRE DEL PROYECTO: Contrato de Diseño, Financiamiento, Construcción, Mantenimiento y Transferencia de Obras Públicas de Infraestructura Vial. "La Lima, Mi Ciudad Está en Desarrollo"

4. VISITA MENSUAL DE SUPERVISIÓN:

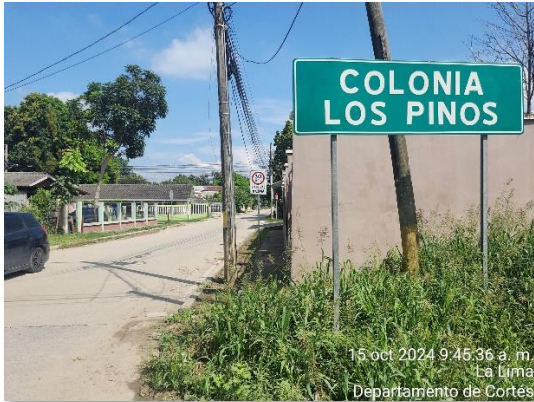
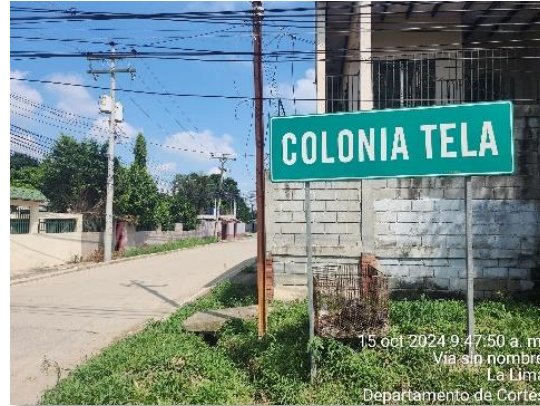
Colonia Los Pinos y La Tela

Es importante mencionar que no se observan en su mayoría daños considerables en la infraestructura vial realizada en toda la pavimentación con concreto hidráulico, las losas del pavimento presentan desgaste, en la Colonia Sitraterco es más notorio el desgaste en las calzadas, en algunas zonas se comienzan a formar huecos en la losa de concreto, fisuras de menor escala, desgaste en la señalización horizontal, si observamos el desprendimiento del material epóxico utilizado en las juntas de las pastillas de concreto y algunos daños en las tapaderas de los tragantes, bordillos quebrados.

Se identificó desgaste en la pintura de la señalización horizontal en la mayoría de las calles; líneas blancas y amarillas laterales y centrales, en las flechas direccionales, en la pintura de los bordillos, también se observó que faltan vialetas en la mayoría de las obras revisadas.

Como ente regulador se están realizando mensualmente, supervisiones de campo y se enviaron notificaciones dirigidas a la Municipalidad de La Lima para que puedan darle el mantenimiento óptimo al proyecto, misma que ha estado realizando gestiones internas para poder buscar una solución al problema de la falta de mantenimiento.

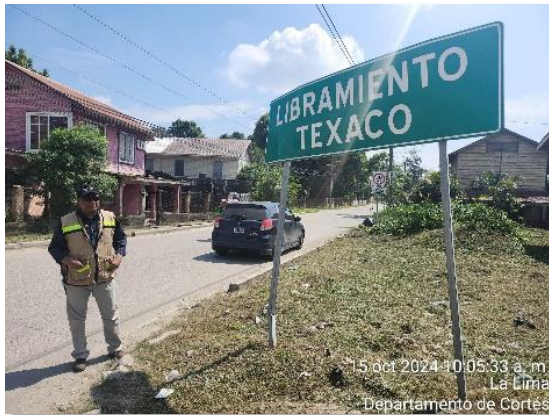
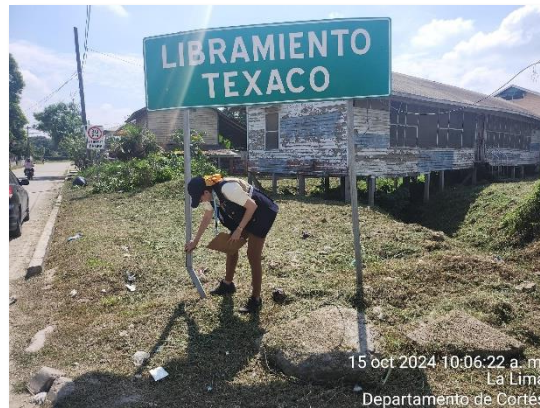
A pesar de que la Concesión actualmente no está bajo mantenimiento rutinario y ni periódico las calles se encuentran en condiciones favorables para el tránsito de los usuarios en las colonias, pero ya se comienza a ver deterioro en las calzadas de concreto hidráulico, desgaste en la señalización horizontal y en algunas losas de concreto son de las áreas más afectadas por la falta de mantenimiento, principalmente en Libramiento Texaco es donde se observan mayores daños.
