INFORME MENSUAL CORREDOR LOGISTICO GERENCIA DE REGULARIZACION

INFORME DE PROYECTO CORRESPONDIENTE AL MES DE NOVIEMBRE DE 2023

NOMBRE DEL PROYECTO: Corredor Logístico Goascorán-Villa de San Antonio y Tegucigalpa-San Pedro Sula-Puerto Cortés.

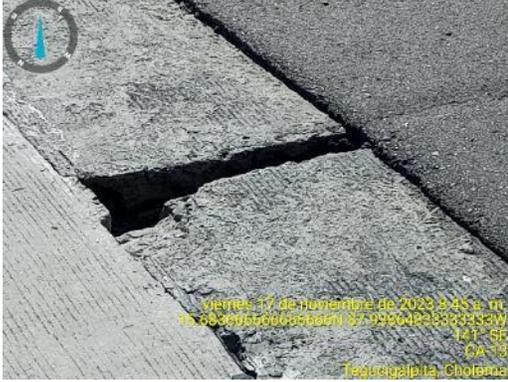
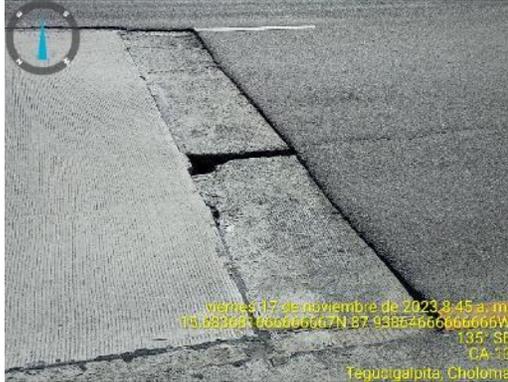
Tramo de San Pedro Sula - Cortes (LD).

<p style="font-size: small; color: yellow;">viernes 17 de noviembre de 2023 8:45 a. m. 15.682081700000000N 87.93864600000000W 135' SF CA-13 Tegucigalpa, Choloma</p>	<p>Vista de fractura en losa justo donde se hizo la transición de recarpeteo de asfalto y losa de concreto, esto ha producido una grada o desnivel que deberá ser nivelada en estación 16+700.</p>

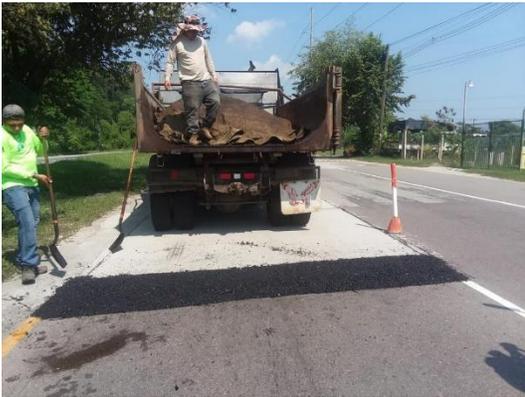
<p>Vista de reparación de losa justo donde se hizo la transición de recarpeteo de asfalto y losa de concreto; se colocó asfalto para nivelar grada en estación 16+700.</p>

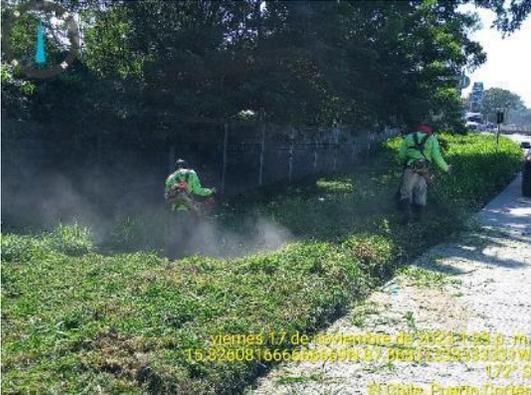
Tramo de San Pedro Sula - Cortés (LI).

<p>viernes 17 de noviembre de 2023 1:22 p. m. 15.926081666666667N 87.86827666666667W 172° E El Chile, Puerto Cortés</p>	<p>Vista de personal de COVI HONDURAS de mantenimiento rutinario en actividades de limpieza del derecho de vía en chapeo de vegetación en hombro en estación 37+900.</p>

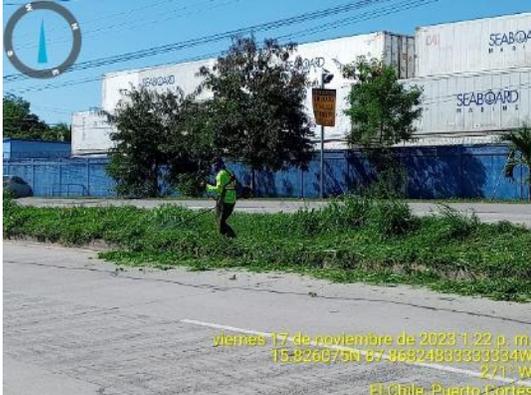
<p>viernes 17 de noviembre de 2023 1:22 p. m. 15.926075N 87.86824833333334W 271° W El Chile, Puerto Cortés</p>	<p>Vista de personal de COVI HONDURAS de mantenimiento rutinario en actividades de limpieza del derecho de vía en chapeo de vegetación en mediana en estación 37+940.</p>

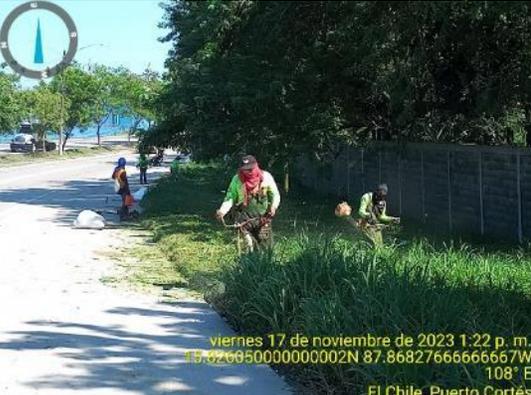
<p>viernes 17 de noviembre de 2023 1:22 p. m. 15.926050000000002N 87.86827666666667W 108° E El Chile, Puerto Cortés</p>	<p>Vista de personal de COVI HONDURAS de mantenimiento rutinario en actividades de limpieza del derecho de vía en chapeo de vegetación en hombro en estación 37+900.</p>

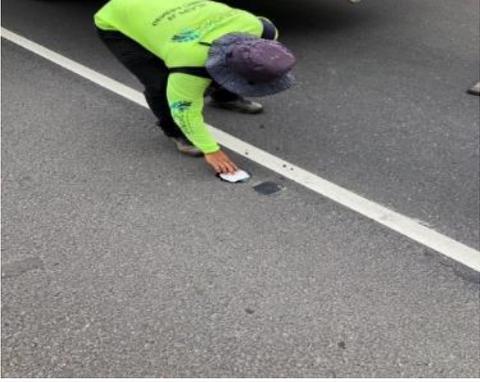
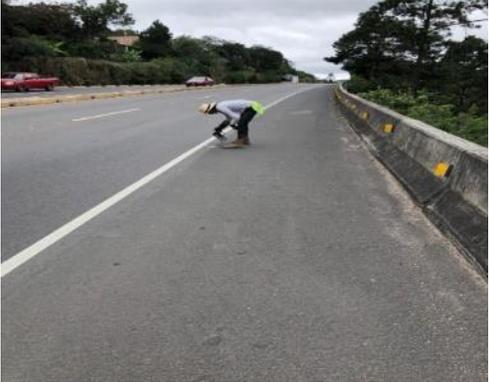
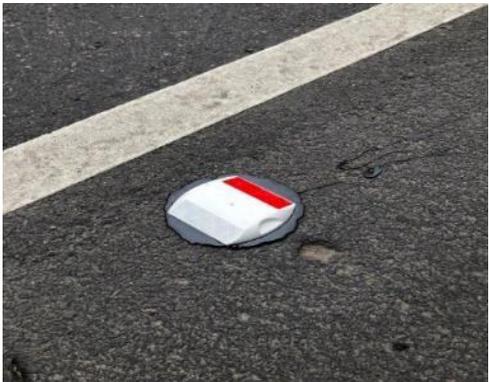
Tramo entre Tegucigalpa - Inicio del Valle de Comayagua.

<p>Trabajos de colocación de vialetas reflectivas en sentido sur a norte, en comunidad de Zambrano.</p>

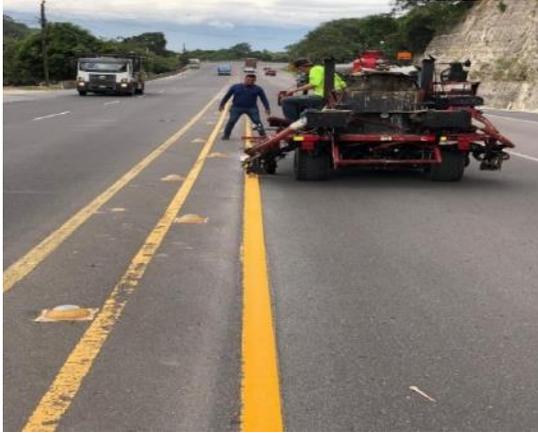
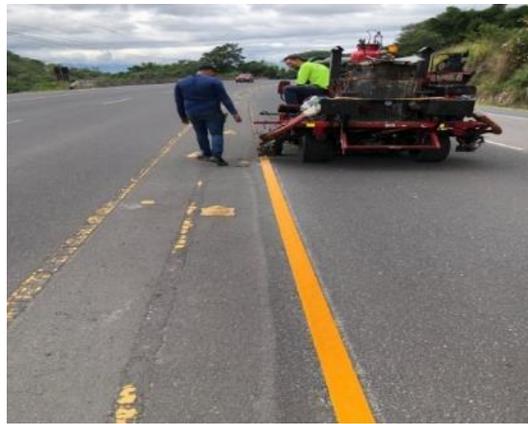
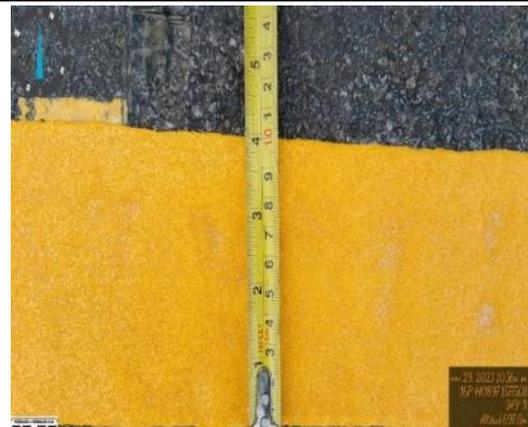
Tramo entre Tegucigalpa - Inicio del Valle de Comayagua.

Trabajos de demarcación de señalización horizontal, línea lateral amarilla, con pintura termoplástica reflectivas en sentido sur a norte.

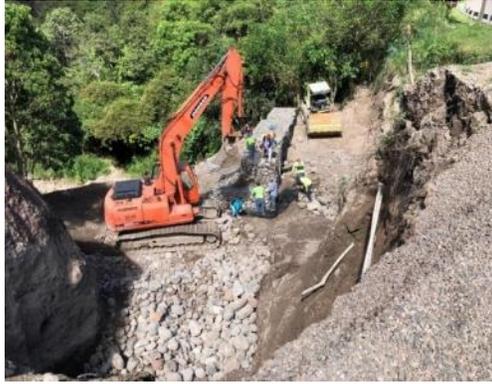
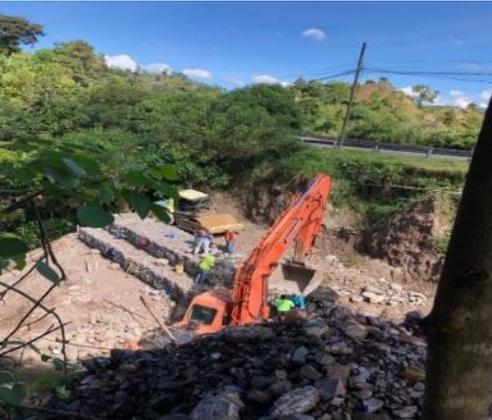
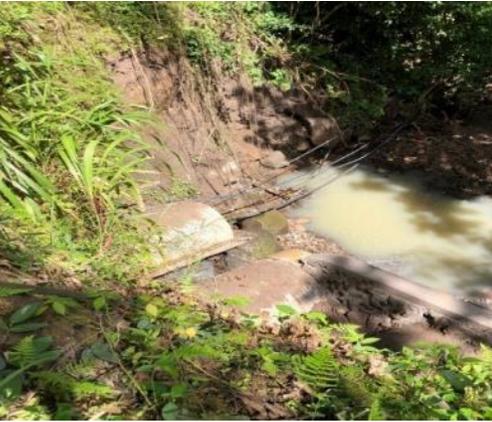
Tramo de Siguatepeque - Taulabe.

<p>Trabajos de construcción de muro de gaviones y cabezal de alcantarilla en km 109.</p>

El Concesionario continúa ejecutando actividades de mantenimiento rutinario como ser limpieza del derecho de vía, mediana central, Limpieza de cunetas, corte de maleza; El Personal del Concesionario trabaja en actividades de construcción de muro de gaviones y cabezal de alcantarilla en km 109.

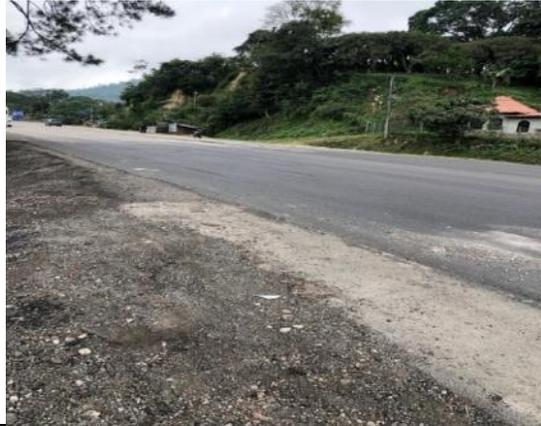
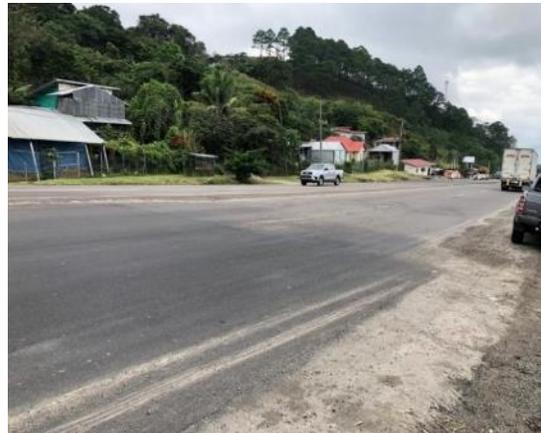
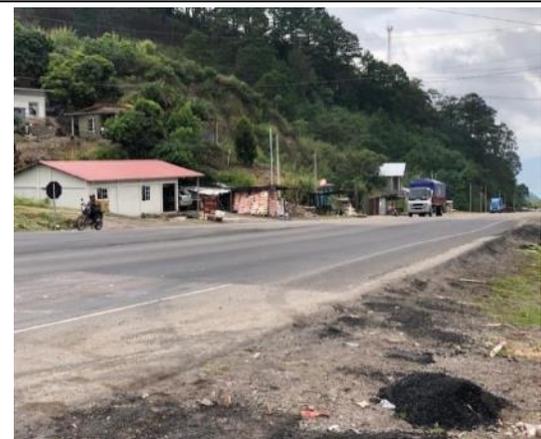
Tramo de Siguatepeque - Taulabe.

Trabajos de colocación de asfalto para nivelación de superficie de rodadura en sitio de hundimiento en km 134+400.

El Concesionario continúa ejecutando actividades de mantenimiento rutinario como ser limpieza del derecho de vía, mediana central, Limpieza de cunetas, corte de maleza, desalojo de material solido en la vía; Concesionario realiza trabajos de colocación de asfalto para nivelación de superficie de rodadura en sitio de hundimiento en km 134+400 (Falla geológica).
