INFORME MENSUAL

GERENCIA DE REGULARIZACIÓN
Noviembre 2024

NOMBRE DEL PROYECTO: Contrato de Diseño, Financiamiento, Construcción, Mantenimiento y Transferencia de Obras Públicas de Infraestructura Vial. "La Lima, Mi Ciudad Está en Desarrollo"

Se realizó visita de Campo en acompañamiento del Jefe de Regularización y el equipo técnico de la SAPP, el miércoles 06 de noviembre, para revisión de las condiciones en las que se encuentran las calles de Concreto hidráulico, localizadas en la Colonia Los Pinos, La Tela y Libramiento Texaco, Colonia Sitraterco, Sula Centro, La Paz y Oro Verde.

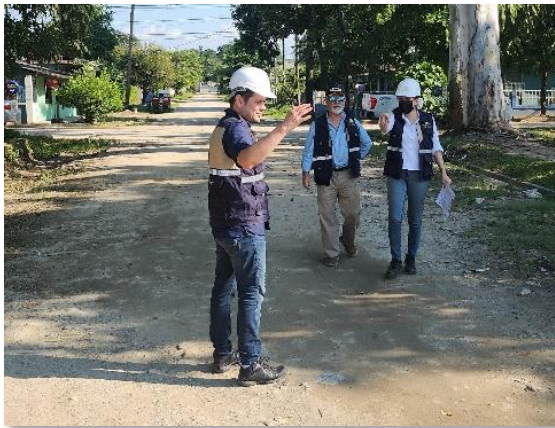
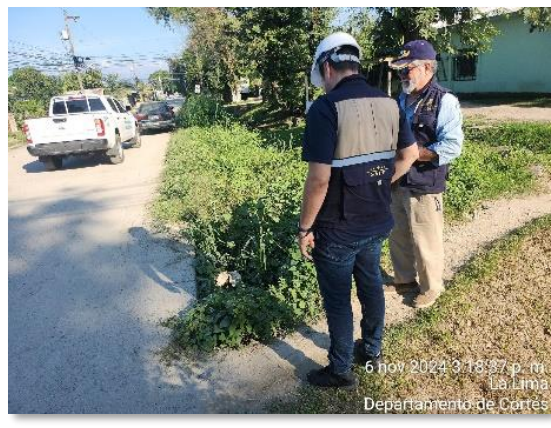
Colonia Sitraterco y La Paz

Es importante mencionar que no se observan en su mayoría daños considerables en la infraestructura vial realizada en toda la pavimentación con concreto hidráulico, las losas del pavimento presentan desgaste, en la Colonia Sitraterco es más notorio el desgaste en las calzadas, en algunas zonas se comienzan a formar huecos en la losa de concreto, fisuras de menor escala, desgaste en la señalización horizontal, si observamos el desprendimiento del material epóxico utilizado en las juntas de las pastillas de concreto y algunos daños en las tapaderas de los tragantes, bordillos quebrados.

En la Colonia La Paz a la fecha no se ha subsanado el hallazgo de la socavación bajo losa de concreto, mismo que puede colapsar en cualquier momento de no ser intervenido, la Municipalidad en una reunión sostenida en el mes de junio de 2024 se comprometió a reparar dicho hallazgo.

Como ente regulador se están realizando mensualmente, supervisiones de campo y se enviaron notificaciones dirigidas a la Municipalidad de La Lima para que puedan darle el mantenimiento óptimo al proyecto, misma que ha estado realizando gestiones internas para poder buscar una solución al problema de la falta de mantenimiento y realizaron el compromiso de subsanar el hallazgo encontrado en La Colonia La Paz.

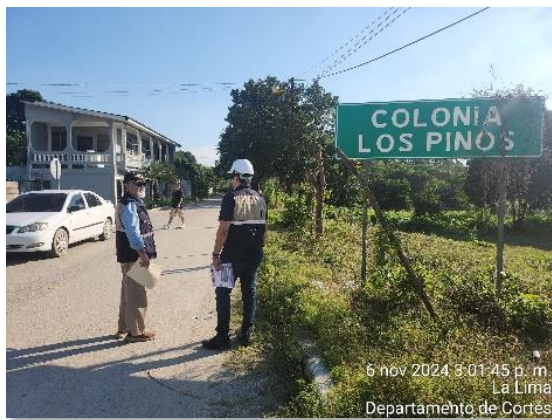
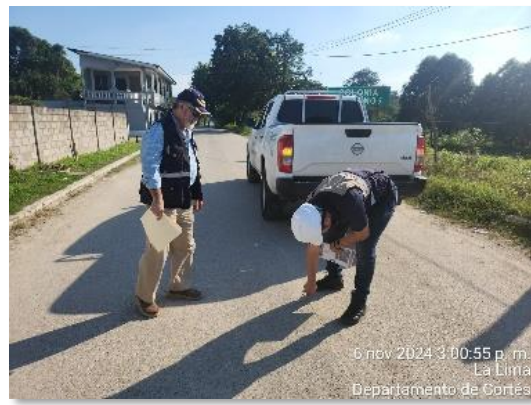
Colonia Los Pinos y La Tela

Se identificó desgaste en la pintura de la señalización horizontal en la mayoría de las calles; líneas blancas y amarillas laterales y centrales, en las flechas direccionales, en la pintura de los bordillos, también se observó que faltan vialetas en la mayoría de las obras revisadas.
