# INFORME MENSUAL No. 104

01 DE FEBRERO AL 29 DE FEBRERO DEL 2024

SUPERVISIÓN DE OBRAS DE CONSTRUCCIÓN DEL PROYECTO:  
DISEÑO, CONSTRUCCIÓN, ADMINISTRACIÓN, FINANCIAMIENTO,  
MANTENIMIENTO Y TRANSFERENCIA DE LAS OBRAS DE  
INFRAESTRUCTURA Y MEJORAMIENTO DE LA RED VIAL DE SAN  
PEDRO SULA.

S1502-GG-FI-104

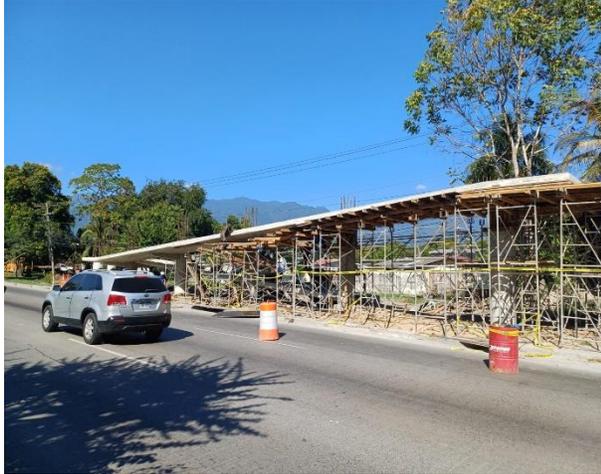
Rampa Este.

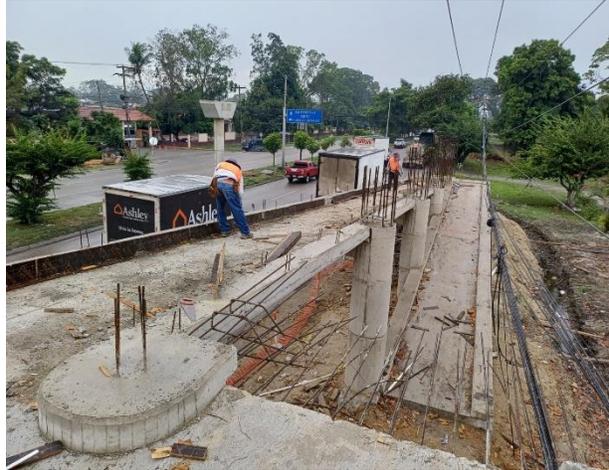
Hombres trabajando el encofrado del bordillo, rampa Este.

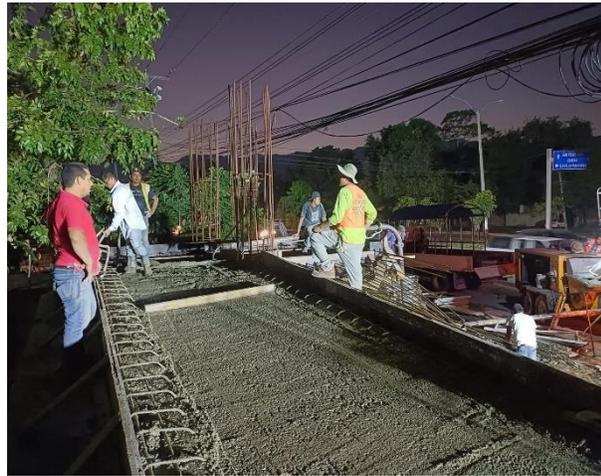
Hombres trabajando en el colado de concreto de la rampa Este.

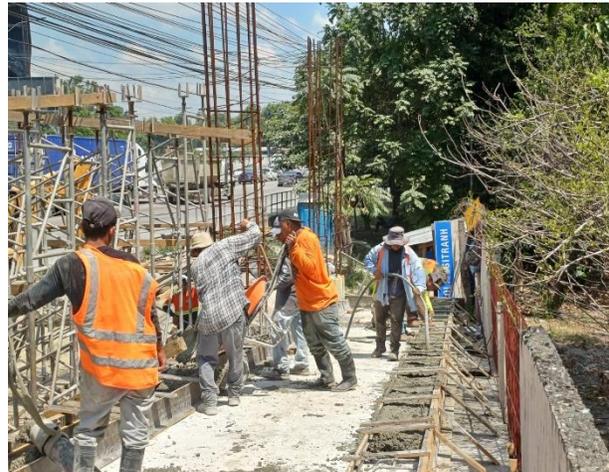
Hombres trabajando en el colado de concreto de bordillos, rampa Este.

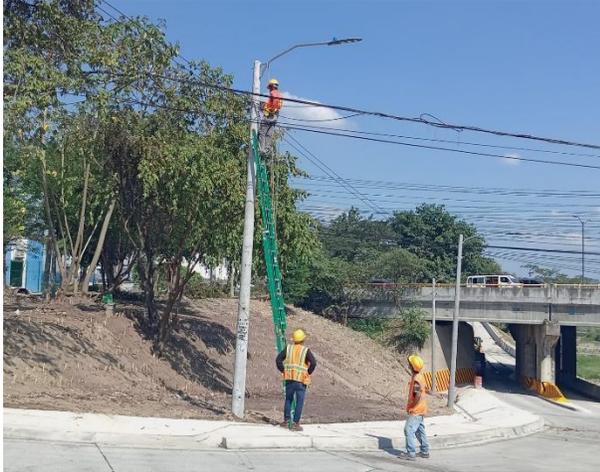
Hombres trabajando en la instalación de postes de energía eléctrica.

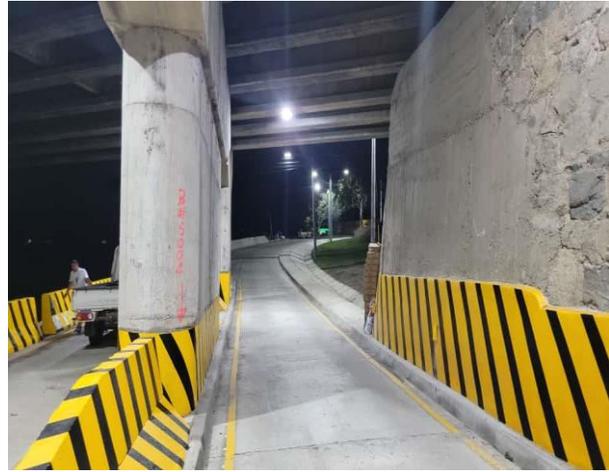
Iluminación bajo el puente.

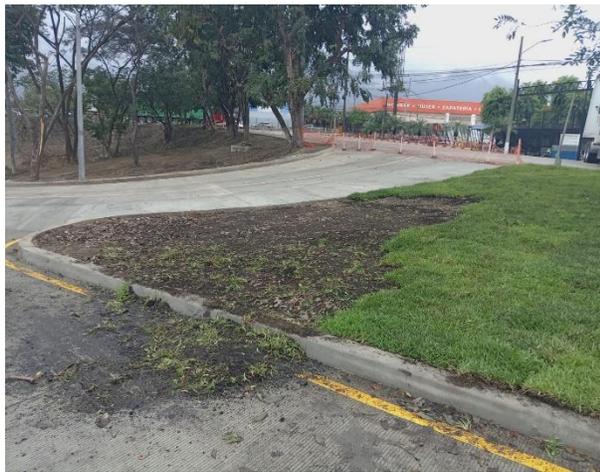
Engramado de áreas verdes.

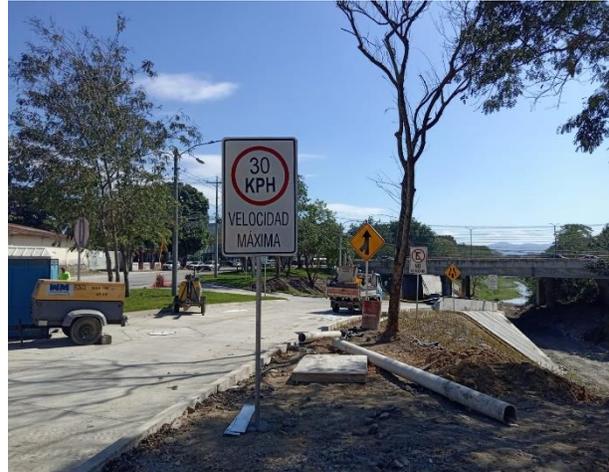
Rotulación vertical.

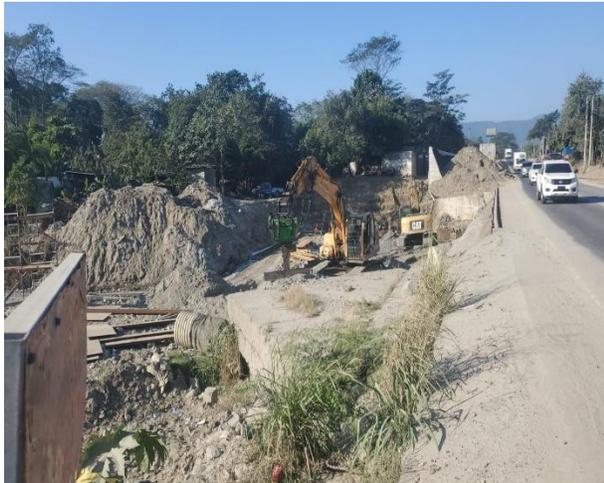
Maquinaria trabajando en excavación.

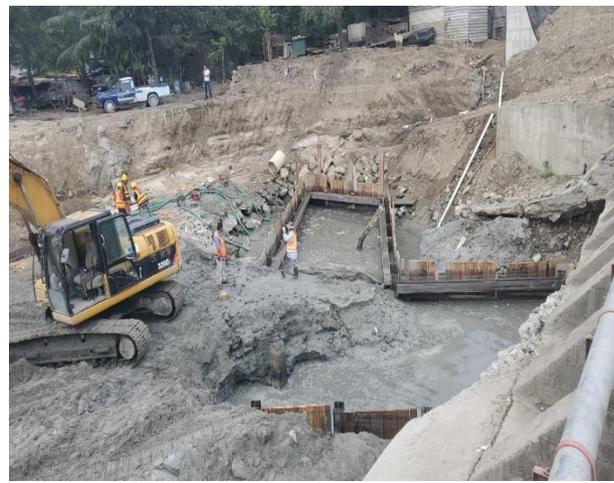
Hombres trabajando en la colocación de tablestacas en estribo.

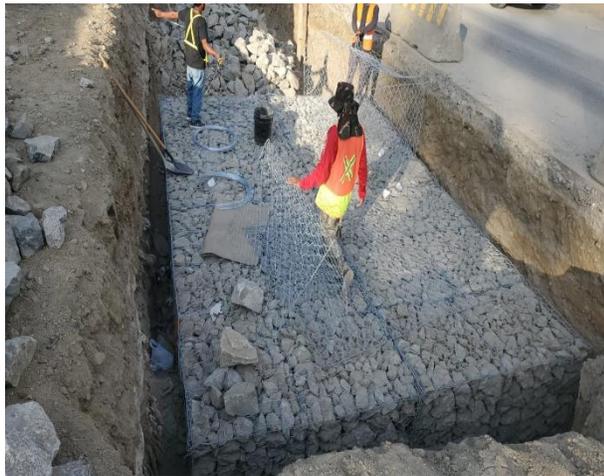
Hombres trabajando en gaviones.

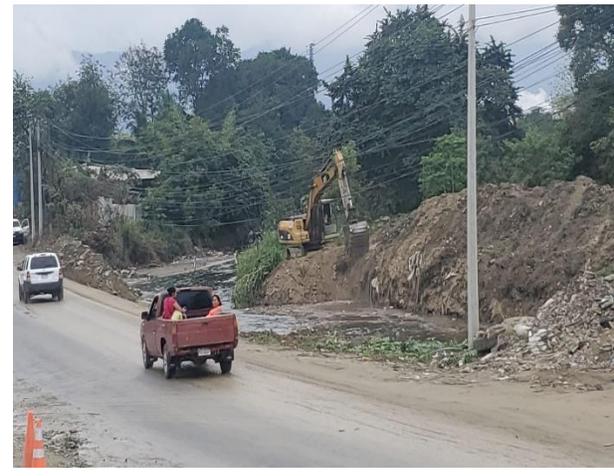
Maquinaria trabajando en dragado.

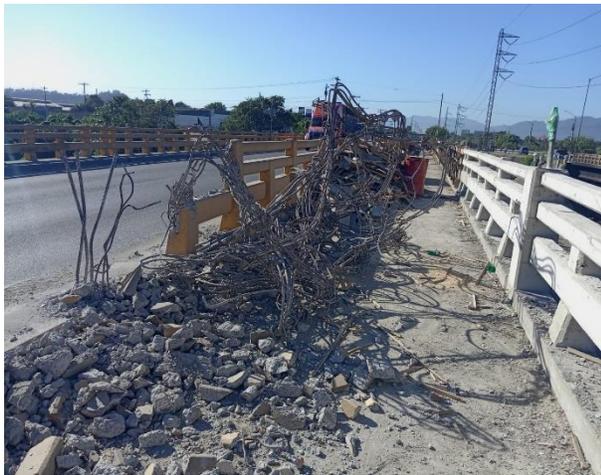
Demolición de pretil existente.

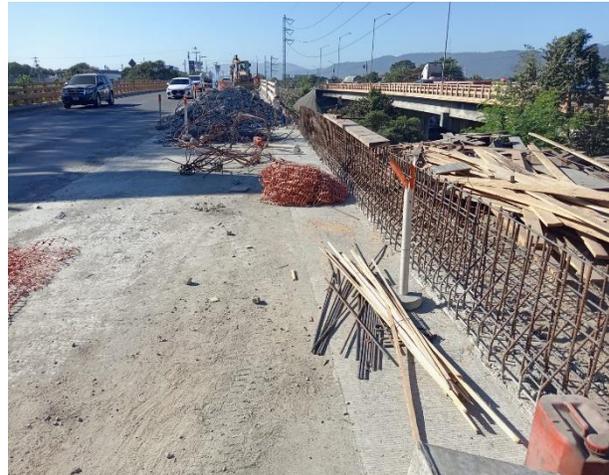
Armado de media barrera New Jersey.

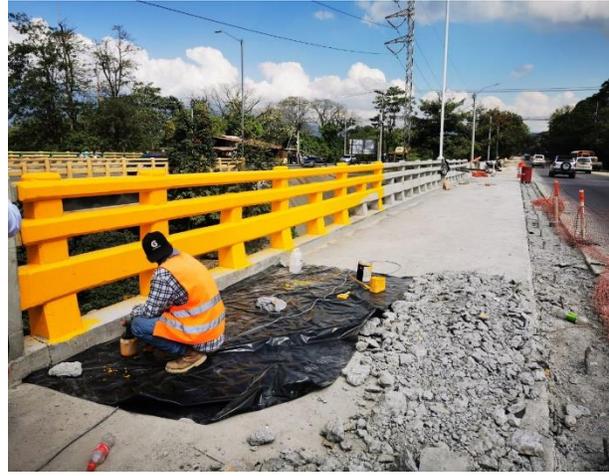
Hombre trabajando en el pintado de pretil nuevo.

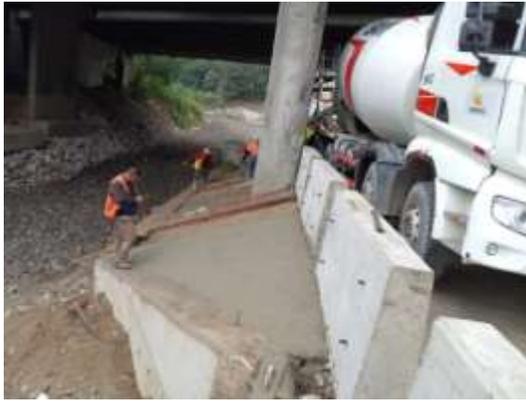
Enchapado de talud en Est. 0+063.44 y 0+092.72.

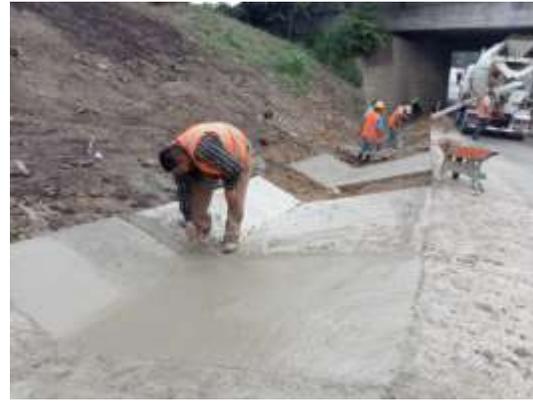
Colado de concreto en cuneta de lado izquierdo en rampa principal.

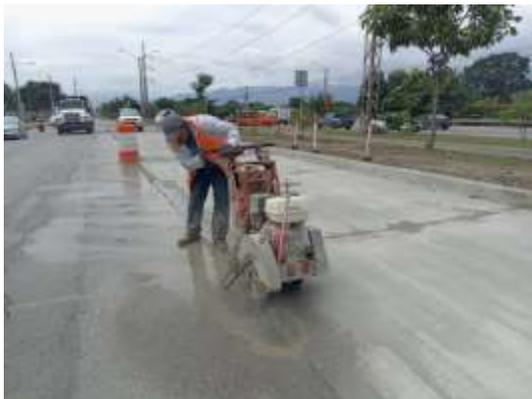
Corte para sellado de juntas en ampliación tercer carril Sur.

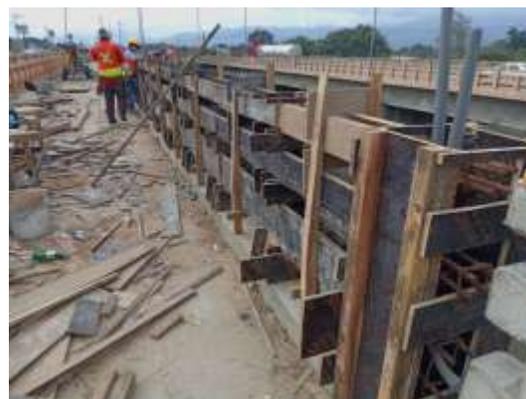
Encofrado de pretil en claro No.3.

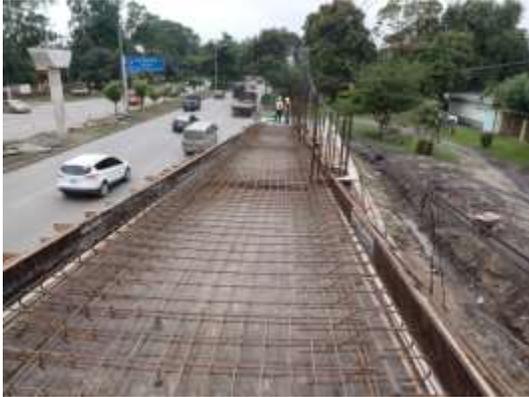
Armado de hierro de rampa#2, Oeste.

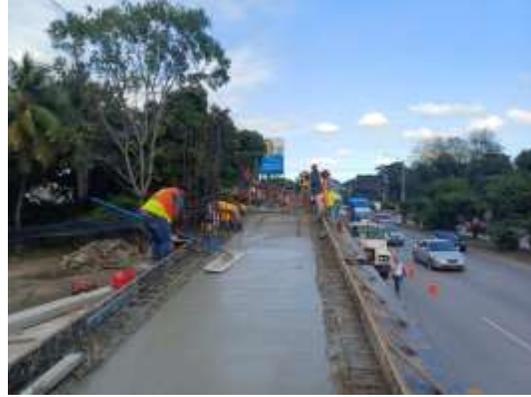
Colado de concreto de rampa#2, Oeste.

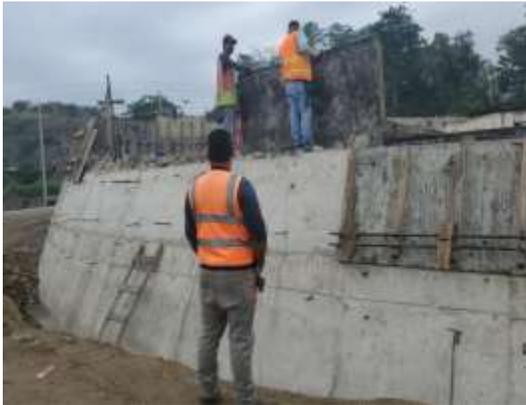
Encofrado de levante de muro de contención de concreto ciclópeo.

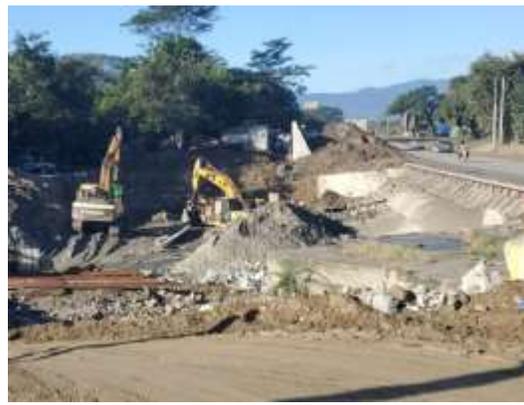
Preparación de la plataforma para hincado de pilotes, estribo Sur ala derecha.

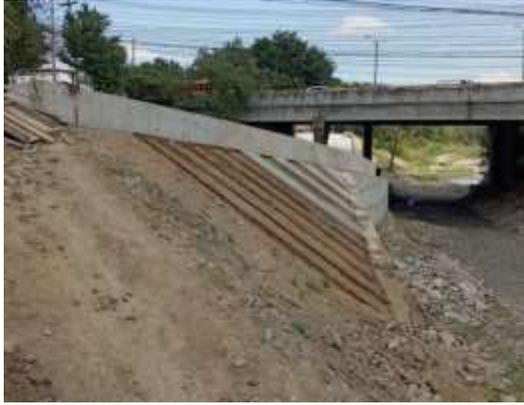
Revestimiento de talud en lado derecho de rampa principal.

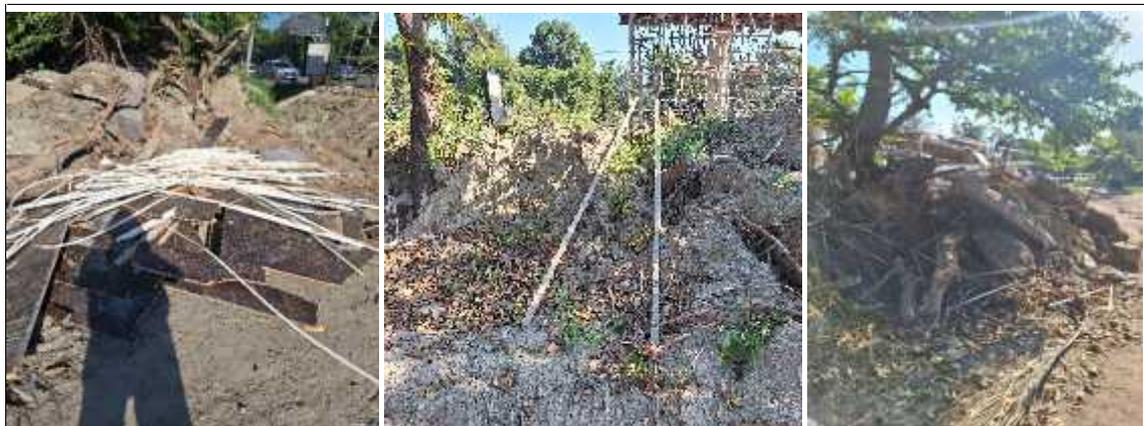
En el mes de septiembre se ejecutaron las actividades de limpieza y descapote para los tres proyectos en proceso, de los cuales solamente en el Proyecto de Retorno en el Boulevard del Norte, se realizó algún corte de árboles en dicha actividad. Toda la capa vegetal, arbustos y algunos árboles fueron removidos de los proyectos, a excepción de los arbustos del proyecto Puente Peatonal Fesitranh que todavía permanecen apilados en el proyecto en espera de ser trasladados al Relleno Sanitario Municipal.

**Fotografía 1:** Material Inerte y vegetativo apilado en proyecto Fesitranh.

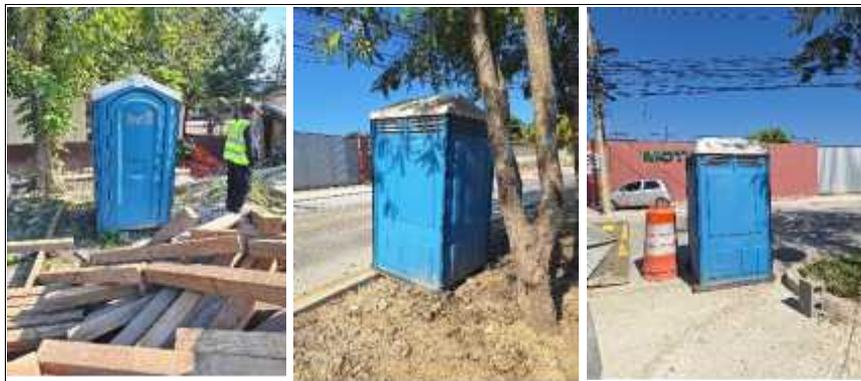
**Fotografía 2:** Mantenimiento de Baño portátil Fesitranh y Rio de Piedras

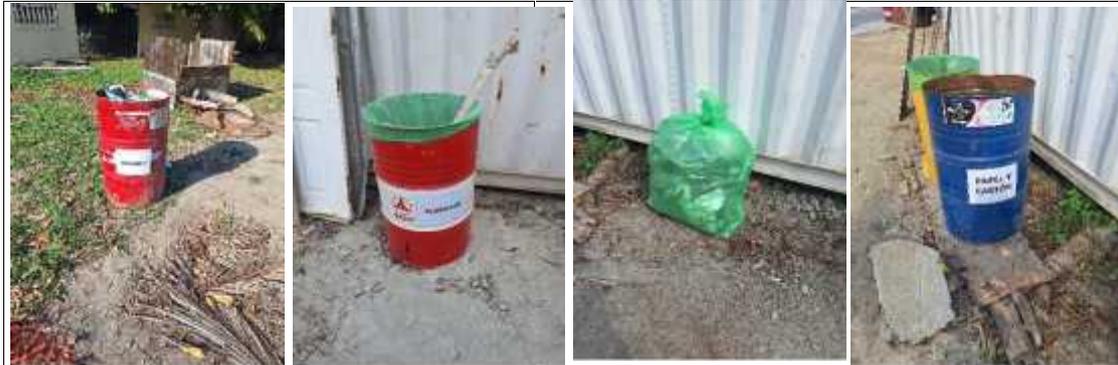
**Fotografía 4** Diferentes dispositivos de Recolección de desechos Sólidos en proyectos.

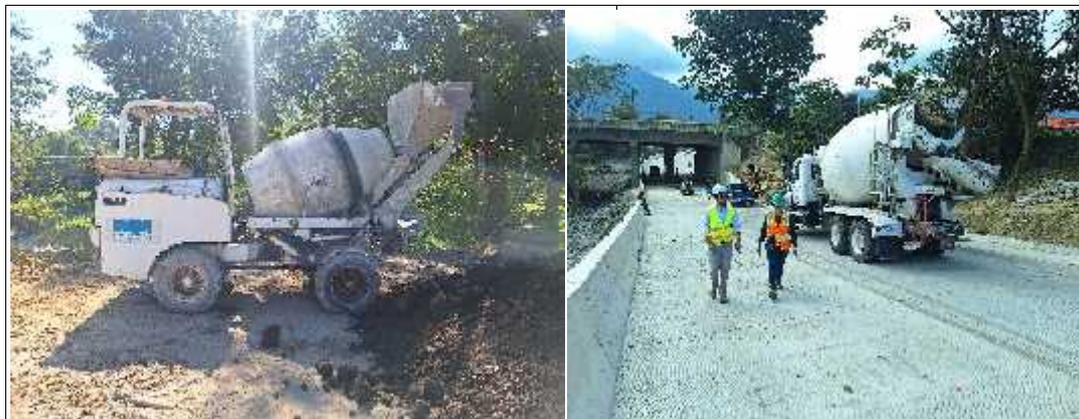
**Fotografía 5:** Mezcladoras de concreto que usan Agua para elaboración de concreto
